# 대미원천교(강릉) 등 32개소 정밀점검보고서 - 속사교(강릉) -

2017. 12.

한국도로공사

강원본부 대관령지사

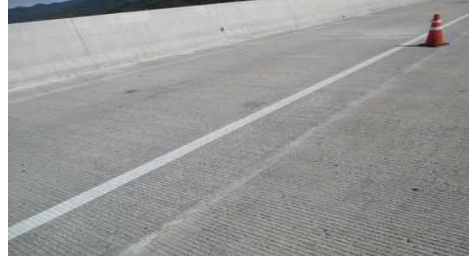
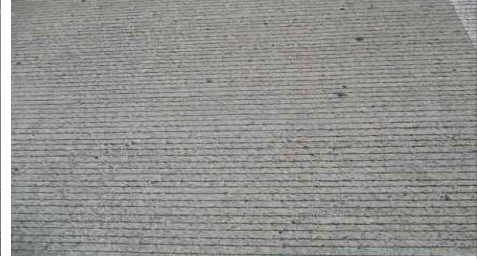
| 부재 | 점검부위 | 주요 점검 항목 |
|---|---|---|
| 기타 부재 | 교면포장<br><br>[양호] | <ul style="list-style-type: none"> <li>• 균열 (선상), 교면포장 손상으로 인한 우수침투 확인</li> <li>• 교면포장부 균열 지속적 확인 → 보수 후 지속적 확인</li> <li>• 교면포장 체수 확인</li> </ul> |

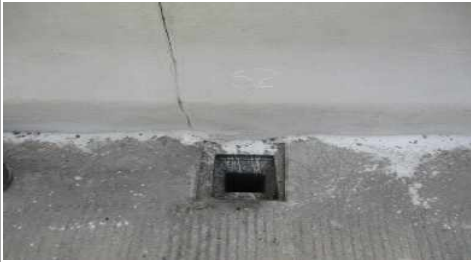
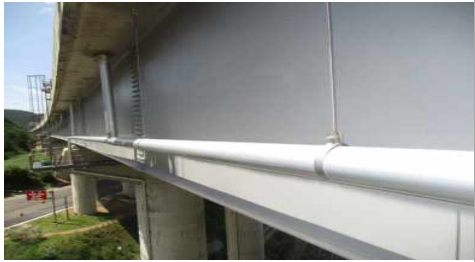
| 부재 | 점검부위 | 주요 점검 항목 |
|---|---|---|
| 기타<br>부재 | 배수시설<br><br><br>[양호] | <ul style="list-style-type: none"> <li>배수구 주위파손 및 막힘, 배수구에 대한 점검</li> <li>배수관의 부식 및 파손, 이음부의 파손, 어긋남, 지지철물의 상태, 기능여부에 대한 점검.</li> </ul> |

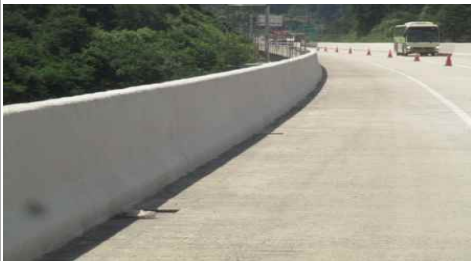
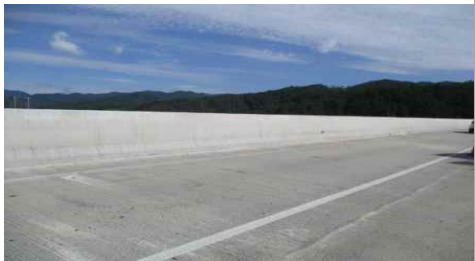
| 부재 | 점검부위 | 주요 점검 항목 |
|---|---|---|
| 기타<br>부재 | 난간<br><br><br>[양호] | <ul style="list-style-type: none"> <li>균열, 박리, 파손</li> <li>철근노출 및 부식</li> <li>전체적인 처짐 및 선형불량</li> </ul> |
