## 제 3장 현장조사

## 3.2 외관조사

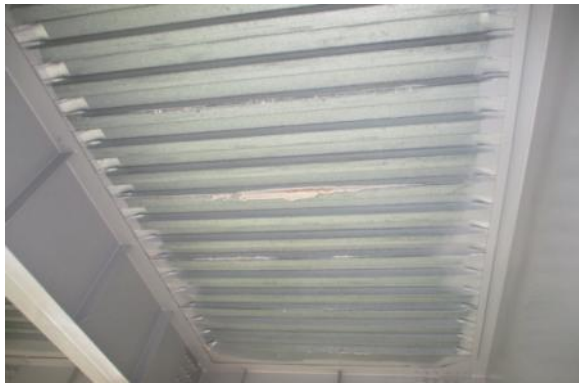
| S3 데크플레이트 부식(백태오염) | S4 데크플레이트 부식(백태오염) |

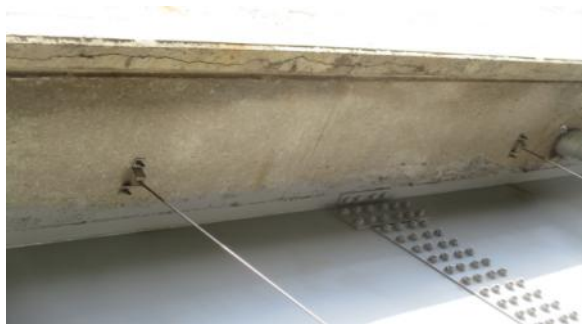
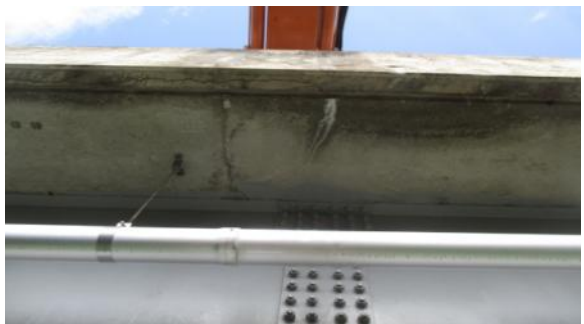
| S2 콘크리트 박리 (캔틸레버부) | S3 콘크리트 박리 (캔틸레버부) |

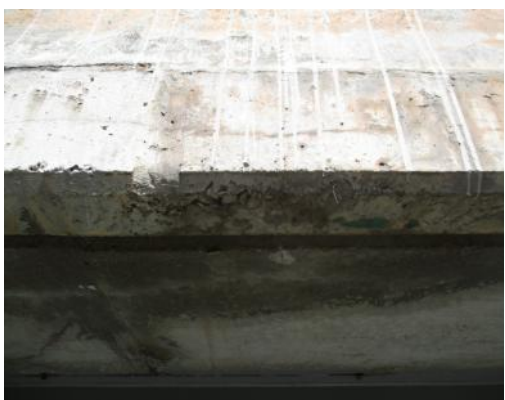
| | ① 현황: 콘크리트 박리 및 재료분리 |
| | ② 위치: S3 바닥판(캔틸레버부) |
| | ③ 원인: 시공불량 및 단부열화 |

| | ④ 대책: 단면복구 |

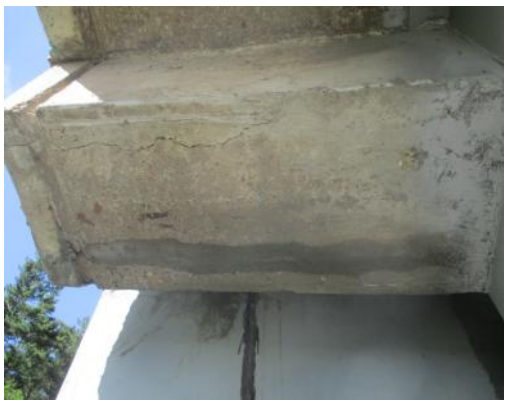
| | <p>• 외관조사 내용</p> <p>① 현황: 콘크리트 박리</p> <p>② 위치: S2 바닥판 단부 (캔틸레버부)</p> <p>③ 원인: 단부 열화, 신축이음하면 우수유입 열화진행, 동결융해 반복 작용</p> <p>④ 대책: 단면복구</p> |

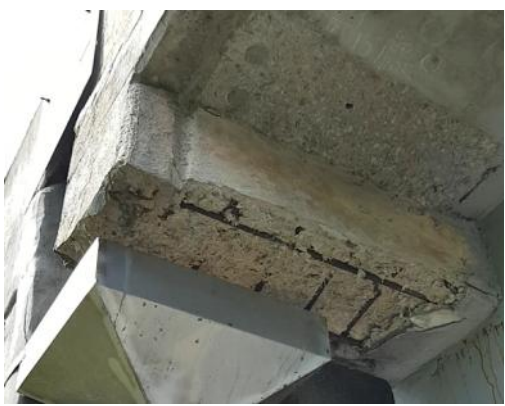
| | <p>• 외관조사 내용</p> <p>① 현황: 철근노출 (파손)</p> <p>② 위치: S1 바닥판 단부 (캔틸레버부)</p> <p>③ 원인: 단부 열화, 신축이음하면 우수유입 열화진행, 동결융해 반복 작용</p> <p>④ 대책: 단면복구</p> |

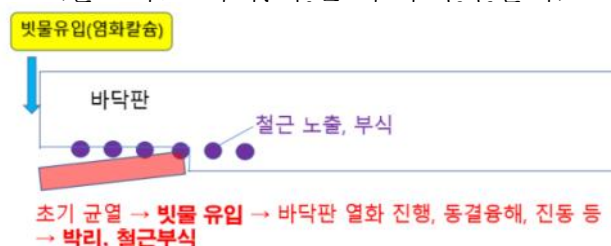
## &lt;콘크리트 박락, 철근 부식 원인분석&gt;

바닥판 캔틸레버부에서 철근노출 및 콘크리트 박락이 확인되며, 이는 공용 중 교면포장으로부터 유입되는 빗물(용빙제, 염화칼슘 포함)이 바닥판 하부 콘크리트 표면(초기결함 균열, 공용중 열화된 부분)에 침투되고 철근에 흡착하여 부식 작용, 장기간의 동결융해 반복 작용, 교량의 신축, 차량의 반복적 통행에 따른 진동 및 충격 등의 복합적 요인에 따른 열화현상으로 판단됨. 용빙제 성분(염화칼슘)은 수분을 흡수하는 성질이 있어 흡착시 철근의 부식을 촉진시키는 주요한 요인으로 작용할 수 있음.

철근노출부분에 방청 후 단면복구, 백태 및 균열부 표면처리를 통해 부재의 내구성을 유지 관리해야 함. 근본적으로 교면수의 유입 및 공기 중 확산을 통한 부식 영향인자의 차단할 수 없는 현실성을 고려해 본다면 관리주체는 향후 철근의 부식을 초래하지 않거나 그 영향을 줄일 수 있는 용빙제의 개발 지원 및 사용토록 하고 공사시 내후성이 강한 재료의 사용 및 시공관리를 철저히 하여 교량의 내구성 품질을 높일 수 있는 방안을 모색하여 유지관리토록 해야 할 것으로 사료됨.

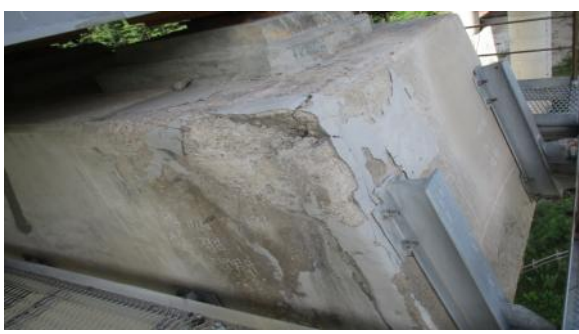
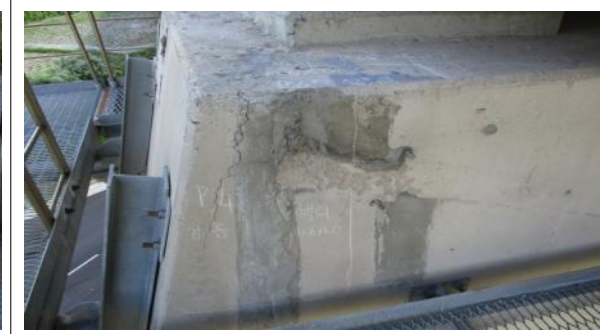
| P4 콘크리트 파손 (코핑부) | P4 콘크리트 박리 (코핑부) |

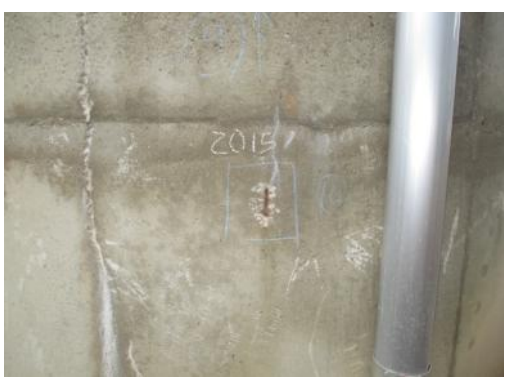
| | <p>· 외관조사 내용</p> <p>① 현황: 철근노출</p> <p>② 위치: 교각 P3 (구체)</p> <p>③ 원인: 피복부족, 동결융해의 반복 작용</p> <p>④ 대책: 단면복구</p> |

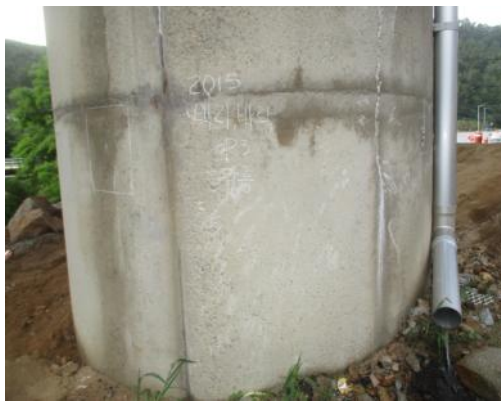
· 외관조사 내용

- ① 현황: 콘크리트 박리 및 층분리
- ② 위치: 교각 P3 (교각 코핑부)
- ③ 원인: 재료열화, 상부 하중, 동결융해의 반복 작용
- ④ 대책: 단면복구

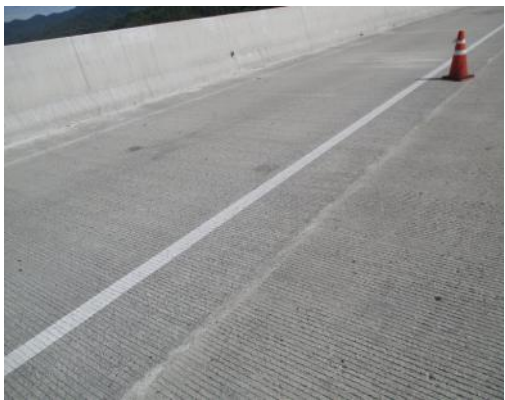
| | ① 현황: 포장 상태양호 |
| | ② 위치: 교면포장 |

· 교면포장에 대한 외관조사 결과, 차륜 주행 위치의 마모 이외에 차량의 주행성을 저해할만한 파손 등의 손상이 없는 양호한 상태인 것으로 조사됨

금회(2017년) 점검 기간 중 확인된 손상에 대해 보수 공사를 실시하고 완료하였으며, 현재 전반적인 상태가 양호하므로 지속적 점검 및 유지관리가 필요함.

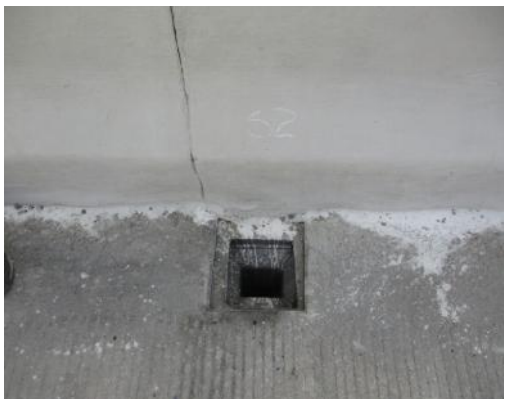
배수구 상면에 배수덮개(스틸그레이팅)가 미설치된 상태로 공용중임.

| | ① 현황: 배수구 덮개 망실 |
| | ② 위치: S2 |
| | ③ 원인: 유지관리 미흡 |

| | ④ 대책: 배수구 덮개(스틸그레이팅) 설치 |

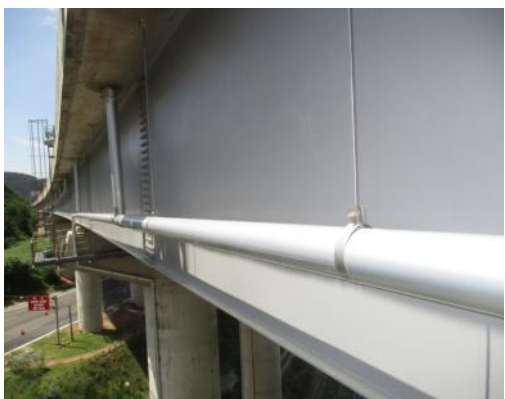
| | ① 현황: 배수관 양호 |
| | ② 위치: 전구간 보수 |

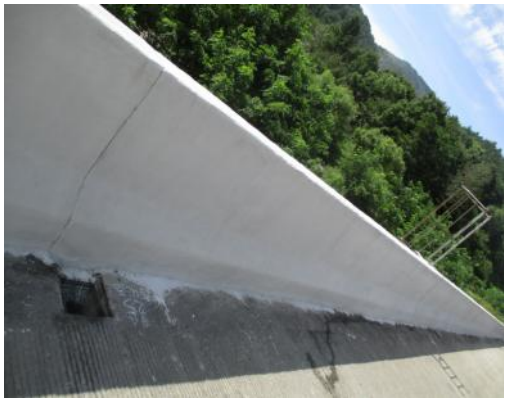
- a. 도로안전시설 설치 및 관리 지침, 차량방호 안전시설편(2014. 02)에 따른 방호벽 1.0m 이상의 기준을 만족하는 것으로 확인됨.
- b. 중앙분리대 덧씌우기 공사가 완료된 상태이며 전반적 양호한 상태임.

| | · 외관조사 내용 |
|---|---|
| | ① 현황: 난간 및 중앙분리대 양호 |
| | ② 위치: 전구간 보수 |

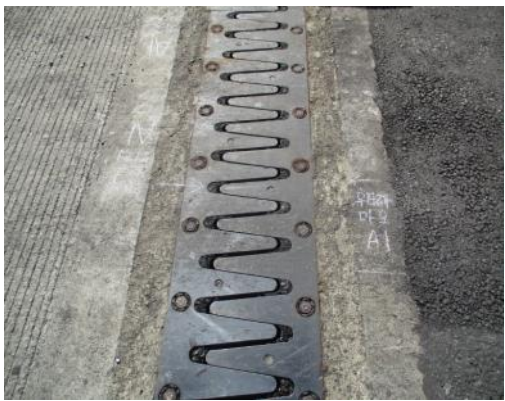
| | ① 현황: 후타재 마모 |
| | ② 위치: A1 |

후타재 균열은 장치 신설초기 건조수축 및 차량 통행하중 및 충격, 강재 본체 금속면과 콘크리트 양면의 온도차로 인한 응력 등에 의해 발생한 손상으로 이에 대해 부분 보수(고속도로의 특성상 통행차량의 빈도수가 높고 보수부에 대한 품질 관리의 어려움이 존재) 또는 기존상태 유지관리(정기적 점검 필요, 후타재 파손 등의 문제점 발생시 긴급 보수 필요) 후 향후 중대 문제점 확인시 신축이음 교체를 통해 문제점을 해결함이 타당함.

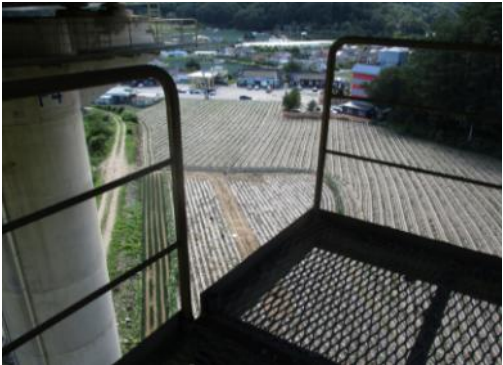
| | · 외관조사 내용 |
|---|---|
| | ① 현황: 점검로 탈락 |
| | ② 위치: P5 |

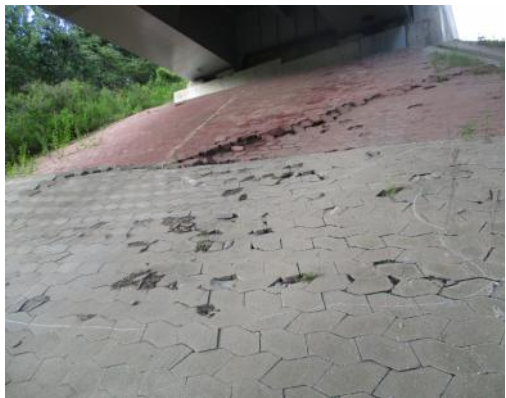
· 교대보호블럭 이격 및 파손 → 동결융해에 따른 지반의 장기침하, 지반의 안정화 저하

| | · 외관조사 내용 |
|---|---|
| | ① 현황: 사면보호공 이격 및 파손 |
| | ② 위치: A2 |
| | ③ 원인: 동결융해에 따른 지반의 장기침하, 지반의 안정화 저하 |

| | · 외관조사 내용 |
|---|---|
| | ④ 대책: 유지관리, 경과 후 재설치 |

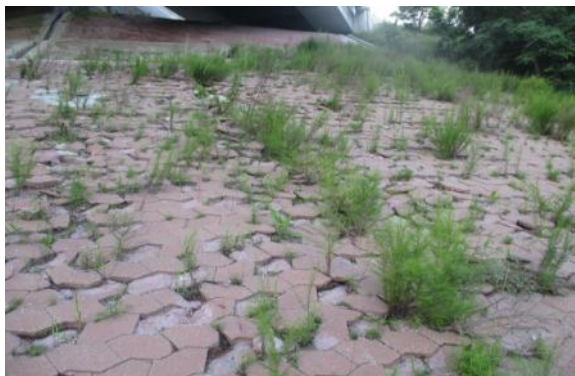
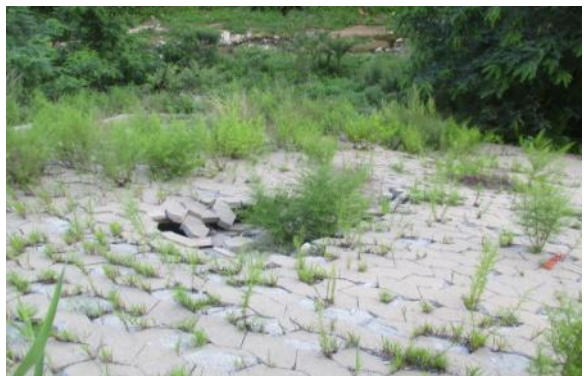
| 사면보호공 이격 및 파손 A2 | 사면보호공 이격 및 파손 A2 |

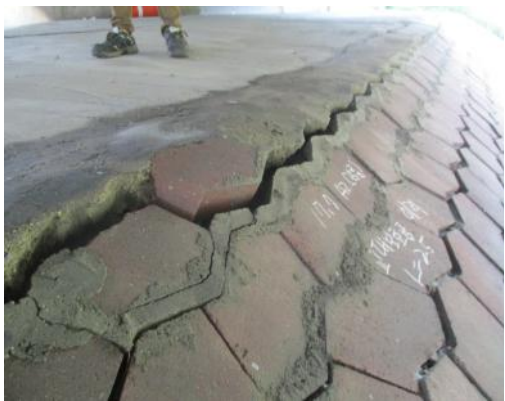
| | <p>• 외관조사 내용</p> <p>① 현황: 사면보호공 이격</p> <p>② 위치: A2</p> <p>③ 원인: 동결융해에 따른 지반의 장기침하, 지반의 안정화 저하</p> <p>④ 대책: 유지관리, 경과후 재설치</p> |

동결융해에 의한 장기침하로 지반이 변형되어 있으나, 일부 손상에 대하여 보수를 실시하여 내구성을 유지시킨다면 안전성에는 문제가 없다고 사료되며, 지속적 점검을 통해 유지관찰을 하고 손상의 확대 및 문제점 확인 시 전면교체 방안을 고려하거나 조치하여도 충분할 것으로 사료됨.
