ID: 순서표(강제번호) - 표면포장 S1

| CW 02 | 관 열 | 망상균열 | 재료분리 | 응 역 명<br>2017년도 대미원천교(강릉)<br>등 32개소 정밀점검응역 |

ID: 속사포(강릉방향) - 꼬면포장 S2

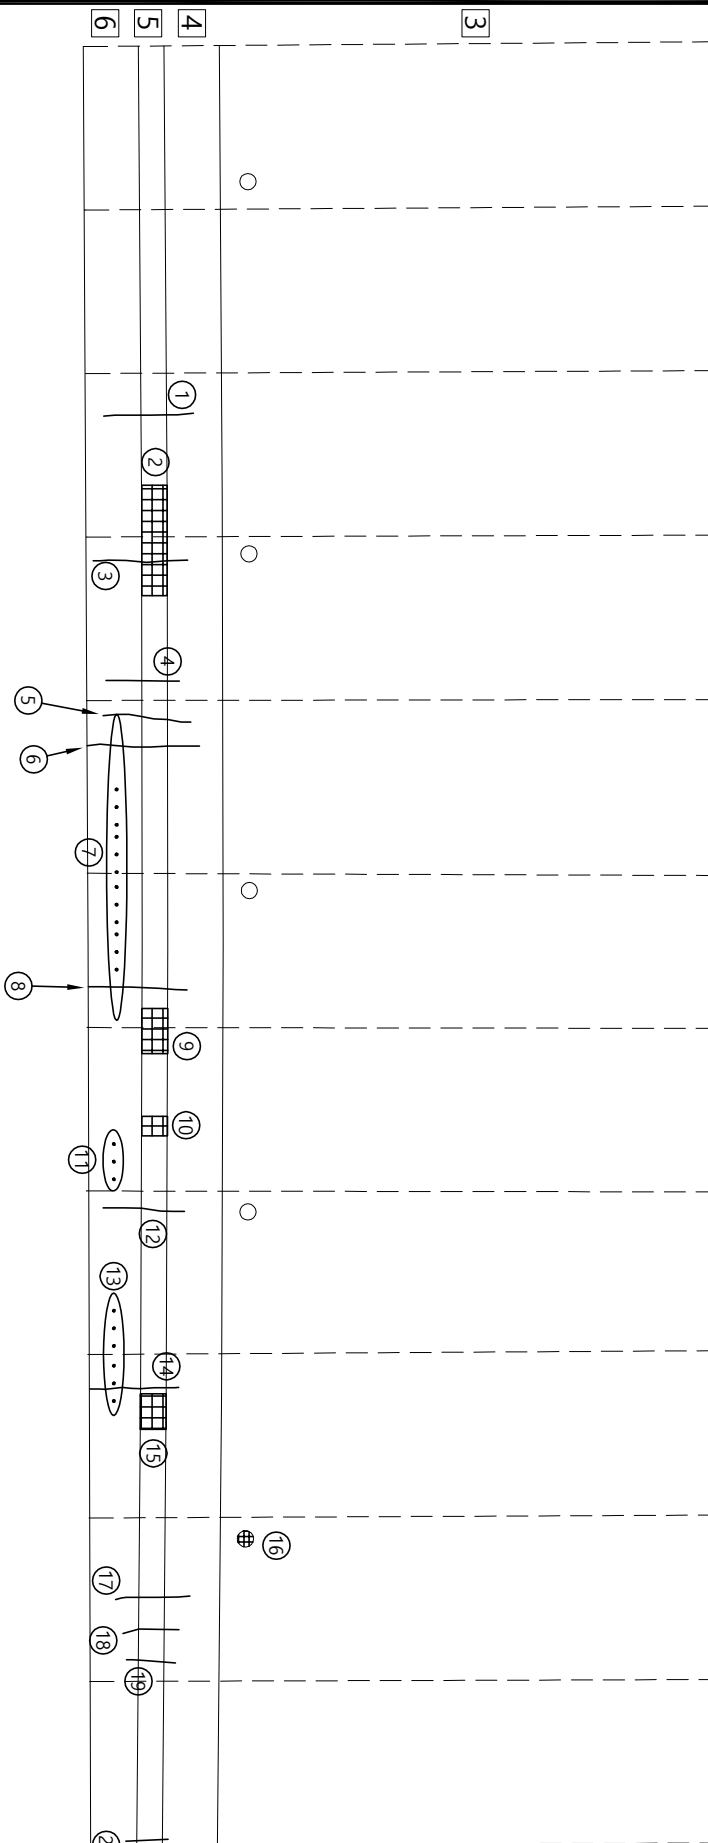
| No. | 선(N)<br>구(°) | 손상내용 | 폭(mm) | 길이(m) | 너비(m) | 물량 | 단위 | 개소 | 손상물량 | 비고 |
|---|---|---|---|---|---|---|---|---|---|---|
| 1 | P | 보수채 균열(cw=0.2mm) | 0.20 | 2.00 | | 2.00 | m | 1 | 2.00 | |
| 3 | P | 단간 균열(cw=0.2mm) | 0.20 | 2.20 | | 2.20 | m | 1 | 2.20 | |
| 4 | P | 단간 균열(cw=0.2mm) | 0.20 | 0.70 | | 0.70 | m | 1 | 0.70 | |
| 5 | P | 단간 균열(cw=0.2mm) | 0.20 | 1.50 | | 1.50 | m | 1 | 1.50 | |
| 6 | P | 단간 균열(cw=0.2mm) | 0.20 | 2.30 | | 2.30 | m | 1 | 2.30 | |
| 8 | P | 보수채 균열(cw=0.2mm) | 0.20 | 2.65 | | 2.65 | m | 1 | 2.65 | |
| 12 | P | 보수채 균열(cw=0.2mm) | 0.20 | 1.10 | | 1.10 | m | 1 | 1.10 | |
| 14 | P | 보수채 균열(cw=0.2mm) | 0.20 | 1.70 | | 1.70 | m | 1 | 1.70 | |
| 17 | P | 보수채 균열(cw=0.2mm) | 0.20 | 0.90 | | 0.90 | m | 1 | 0.90 | |
| 18 | P | 보수채 균열(cw=0.2mm) | 0.20 | 1.00 | | 1.00 | m | 1 | 1.00 | |
| 19 | P | 보수채 균열(cw=0.1mm) | 0.10 | 1.00 | | 1.00 | m | 1 | 1.00 | |
| 20 | P | 단간 균열(cw=0.2mm) | 0.20 | 0.40 | | 0.40 | m | 1 | 0.40 | |

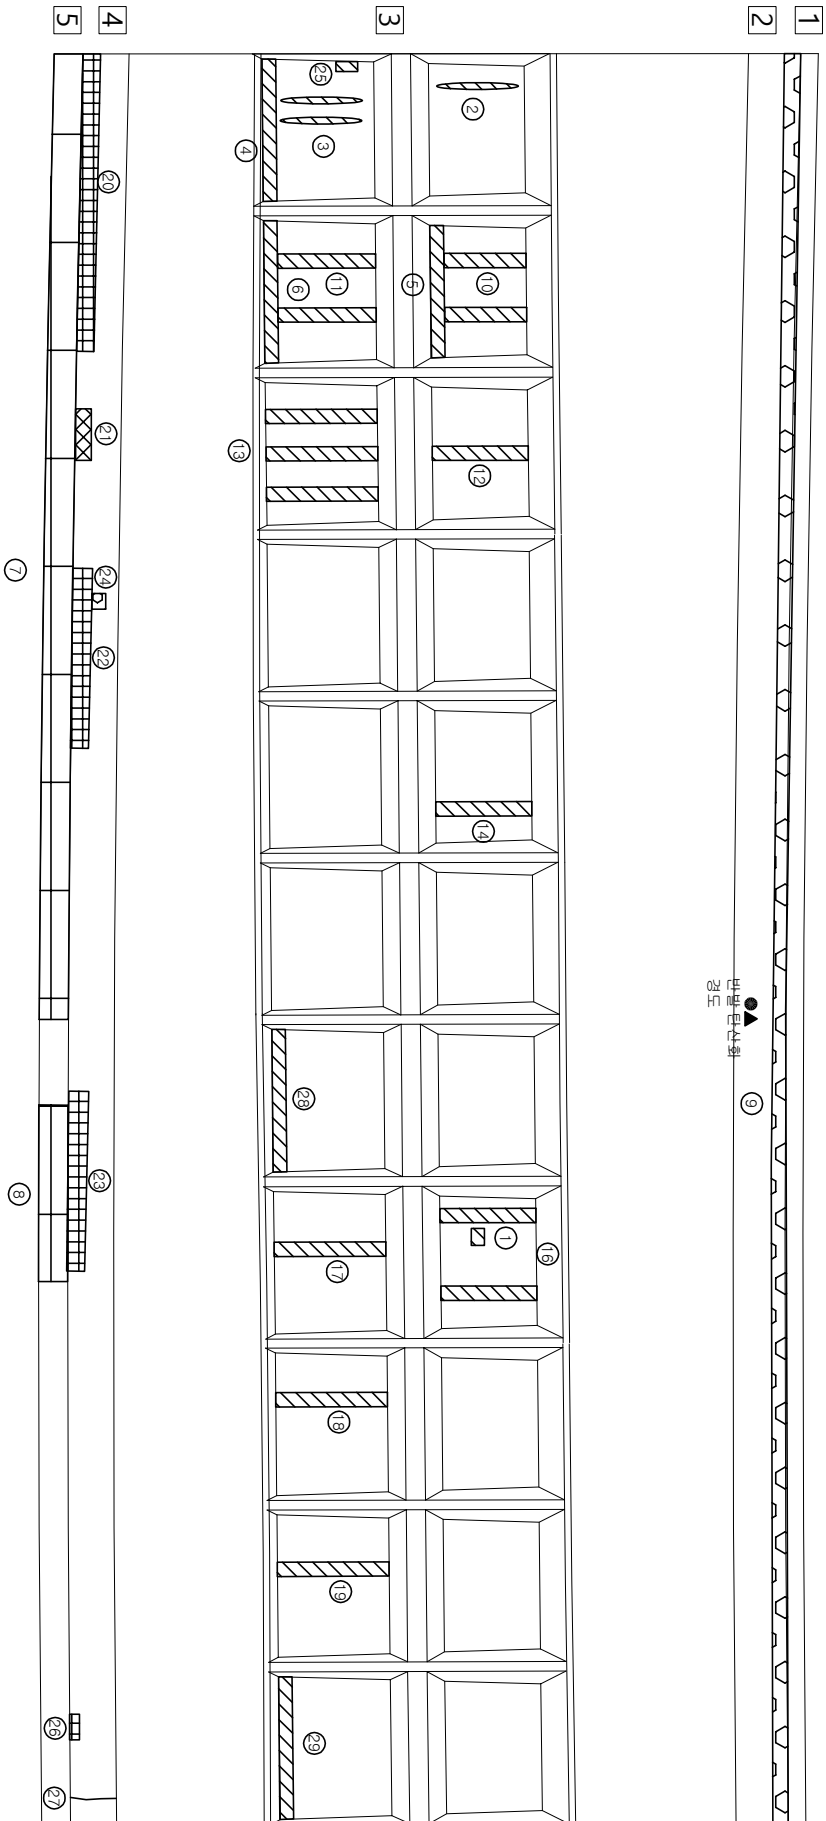
| No. | 식(N)<br>구(%) | 손상내용 | 폭(mm) | 깊이(m) | 너비(m) | 물량 | 단위 | 개소 | 손상물량 | 비고 |
|---|---|---|---|---|---|---|---|---|---|---|
| 1 | P | 데크플레이트 부식 | | 0.30 | 0.30 | 0.09 | m <sup>2</sup> | 1 | 0.09 | |
| 2 | P | 데크플레이트 부식 | | 0.20 | 1.20 | 0.24 | m <sup>2</sup> | 1 | 0.24 | |
| 3 | P | 데크플레이트 부식 | | 0.20 | 1.20 | 0.24 | m <sup>2</sup> | 1 | 0.24 | |
| 4 | P | 데크플레이트 부식 | | 0.20 | 5.00 | 1.00 | m <sup>2</sup> | 1 | 1.00 | |
| 5 | P | 데크플레이트 부식 | | 0.20 | 5.00 | 1.00 | m <sup>2</sup> | 1 | 1.00 | |
| 6 | P | 데크플레이트 부식 | | 0.20 | 5.00 | 1.00 | m <sup>2</sup> | 1 | 1.00 | |
| 10 | N | 데크플레이트 부식 | | 0.20 | 2.20 | 0.44 | m <sup>2</sup> | 2 | 0.88 | |
| 11 | N | 데크플레이트 부식 | | 0.20 | 2.20 | 0.44 | m <sup>2</sup> | 2 | 0.88 | |
| 12 | N | 데크플레이트 부식 | | 0.20 | 2.20 | 0.44 | m <sup>2</sup> | 1 | 0.44 | |
| 13 | N | 데크플레이트 부식 | | 0.20 | 2.20 | 0.44 | m <sup>2</sup> | 3 | 1.32 | |
| 14 | N | 데크플레이트 부식 | | 0.20 | 2.20 | 0.44 | m <sup>2</sup> | 1 | 0.44 | |
| 15 | N | 데크플레이트 부식 | | 0.20 | 2.20 | 0.44 | m <sup>2</sup> | 1 | 0.44 | |
| 16 | N | 데크플레이트 부식 | | 0.20 | 2.20 | 0.44 | m <sup>2</sup> | 2 | 0.88 | |
| 17 | N | 데크플레이트 부식 | | 0.20 | 2.20 | 0.44 | m <sup>2</sup> | 1 | 0.44 | |
| 18 | N | 데크플레이트 부식 | | 0.20 | 2.20 | 0.44 | m <sup>2</sup> | 1 | 0.44 | |
| 19 | N | 데크플레이트 부식 | | 0.20 | 2.20 | 0.44 | m <sup>2</sup> | 1 | 0.44 | |
| 25 | N | 데크플레이트 부식 | | 0.20 | 0.20 | 0.04 | m <sup>2</sup> | 1 | 0.04 | 보수완료 |
| 27 | N | 균열(cw=0.1mm) | 0.10 | 1.00 | | 1.00 | m | 1 | 1.00 | 보수완료 |
| 28 | P | 데크플레이트 부식 | | 0.20 | 5.00 | 1.00 | m <sup>2</sup> | 1 | 1.00 | |
| 29 | P | 데크플레이트 부식 | | 0.20 | 5.00 | 1.00 | m <sup>2</sup> | 1 | 1.00 | |

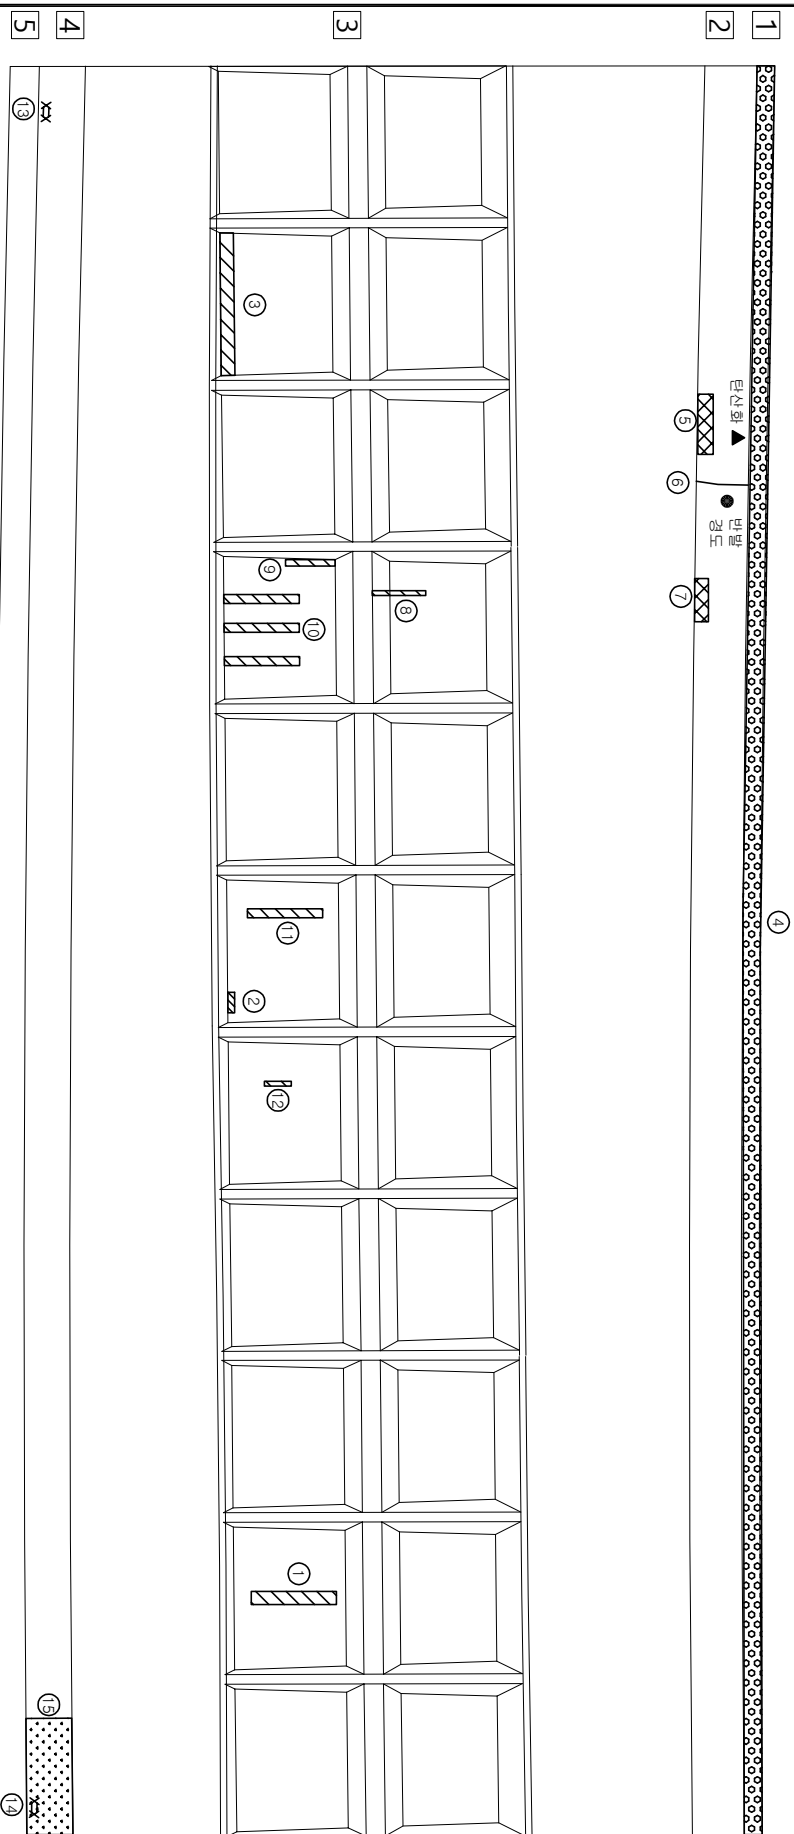
| No. | 신(N)<br>구(g) | 산상내용 | 폭(mm) | 컬이(m) | 너비(m) | 물량 | 단위 | 개소 | 산상물량 | 비고 |
|---|---|---|---|---|---|---|---|---|---|---|
| 1 | P | 데크플레이트 부식 | | 0.30 | 2.00 | 0.60 | m <sup>2</sup> | 1 | 0.60 | |
| 2 | P | 데크플레이트 부식 | | 0.10 | 0.60 | 0.06 | m <sup>2</sup> | 1 | 0.06 | |
| 3 | P | 데크플레이트 부식 | | | 5.00 | 1.00 | m <sup>2</sup> | 1 | 1.00 | |
| 6 | N | 균열(cw=0.1mm) | 0.10 | 0.80 | | 0.80 | m | 1 | 0.80 | 모수원료 |
| 8 | N | 데크플레이트 부식 | | 0.10 | 1.50 | 0.15 | m <sup>2</sup> | 1 | 0.15 | |
| 9 | N | 데크플레이트 부식 | | 0.10 | 1.00 | 0.10 | m <sup>2</sup> | 1 | 0.10 | |
| 10 | N | 데크플레이트 부식 | | 0.10 | 2.00 | 0.20 | m <sup>2</sup> | 3 | 0.60 | |
| 11 | N | 데크플레이트 부식 | | 0.20 | 2.00 | 0.40 | m <sup>2</sup> | 1 | 0.40 | |
| 12 | N | 데크플레이트 부식 | | 0.10 | 0.50 | 0.05 | m <sup>2</sup> | 1 | 0.05 | |

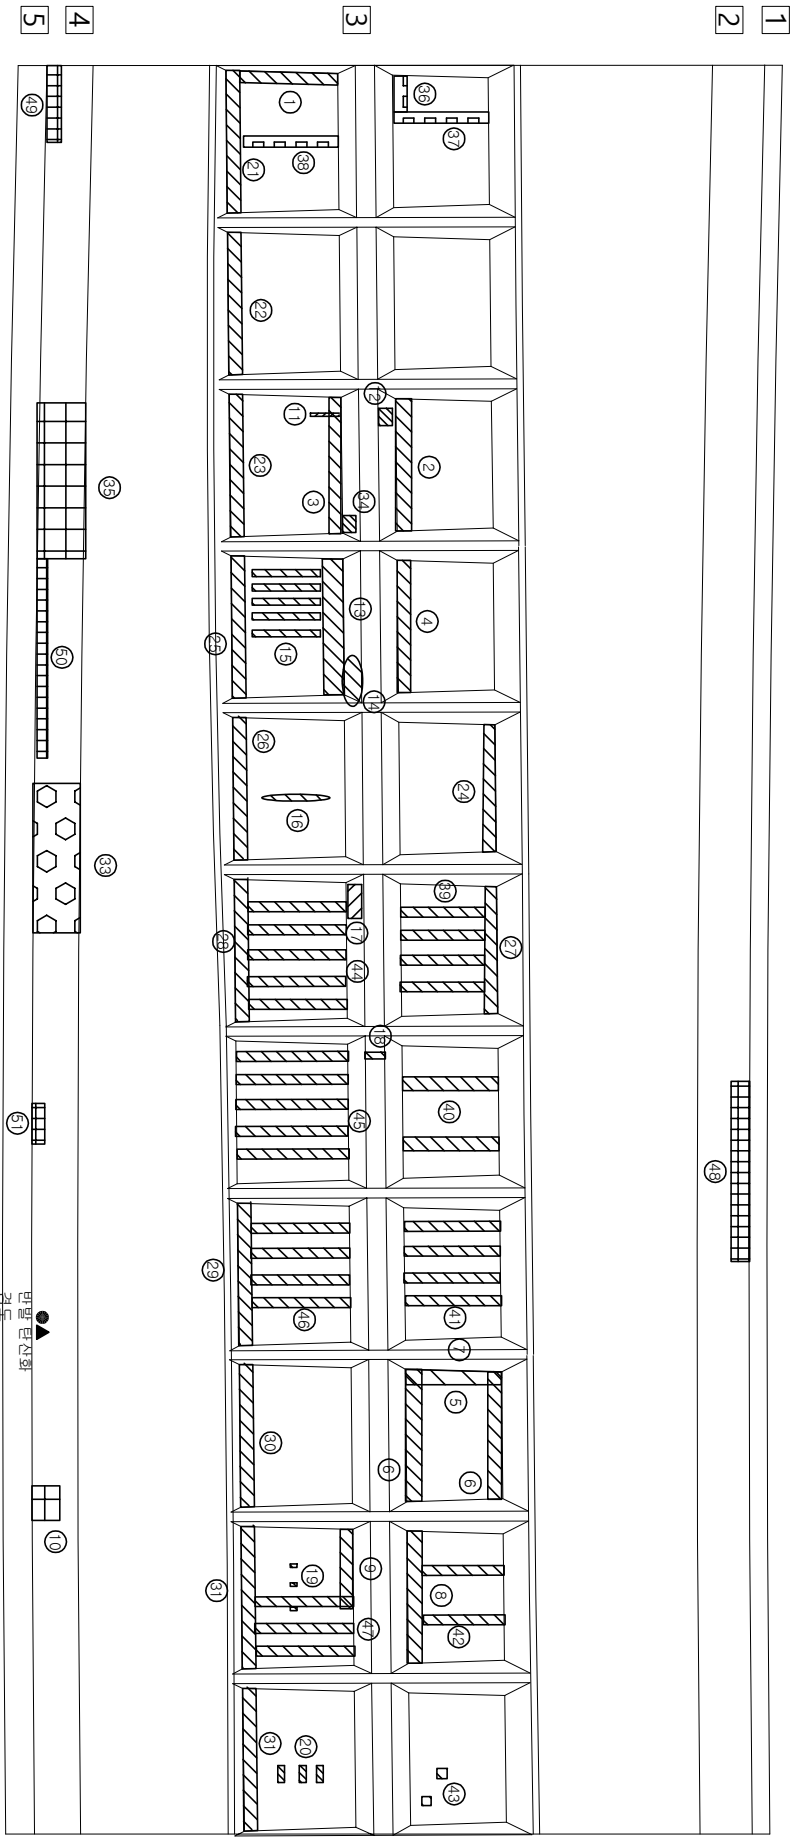
| No. | 신(N)<br>구(가) | 산성내용 | 폭(mm) | 길이(m) | 너비(m) | 물량 | 단위 | 개소 | 산성물량 | 비고 |
|---|---|---|---|---|---|---|---|---|---|---|
| 1 | P | 데크플레이트 부식 | | 0.20 | 2.50 | 0.50 | m <sup>2</sup> | 1 | 0.50 | |
| 2 | P | 데크플레이트 부식 | | 0.20 | 5.00 | 1.00 | m <sup>2</sup> | 1 | 1.00 | |
| 3 | P | 데크플레이트 부식 | | 0.20 | 5.00 | 1.00 | m <sup>2</sup> | 1 | 1.00 | |
| 4 | P | 데크플레이트 부식 | | 0.20 | 5.00 | 1.00 | m <sup>2</sup> | 1 | 1.00 | |
| 5 | P | 데크플레이트 부식 | | 2.00 | 0.20 | 0.40 | m <sup>2</sup> | 1 | 0.40 | |
| 6 | P | 데크플레이트 부식 | | 0.20 | 10.00 | 2.00 | m <sup>2</sup> | 1 | 2.00 | |
| 7 | P | 데크플레이트 부식 | | 0.20 | 2.50 | 0.50 | m <sup>2</sup> | 1 | 0.50 | |
| 8 | P | 데크플레이트 부식 | | 0.20 | 5.00 | 1.00 | m <sup>2</sup> | 1 | 1.00 | |
| 9 | P | 데크플레이트 부식 | | 0.20 | 2.50 | 0.50 | m <sup>2</sup> | 1 | 0.50 | |
| 11 | P | 데크플레이트 부식 | | 0.10 | 0.50 | 0.05 | m <sup>2</sup> | 1 | 0.05 | |
| 45 | N | 데크플레이트 부식 | | 0.20 | 2.20 | 0.44 | m <sup>2</sup> | 5 | 2.20 | |

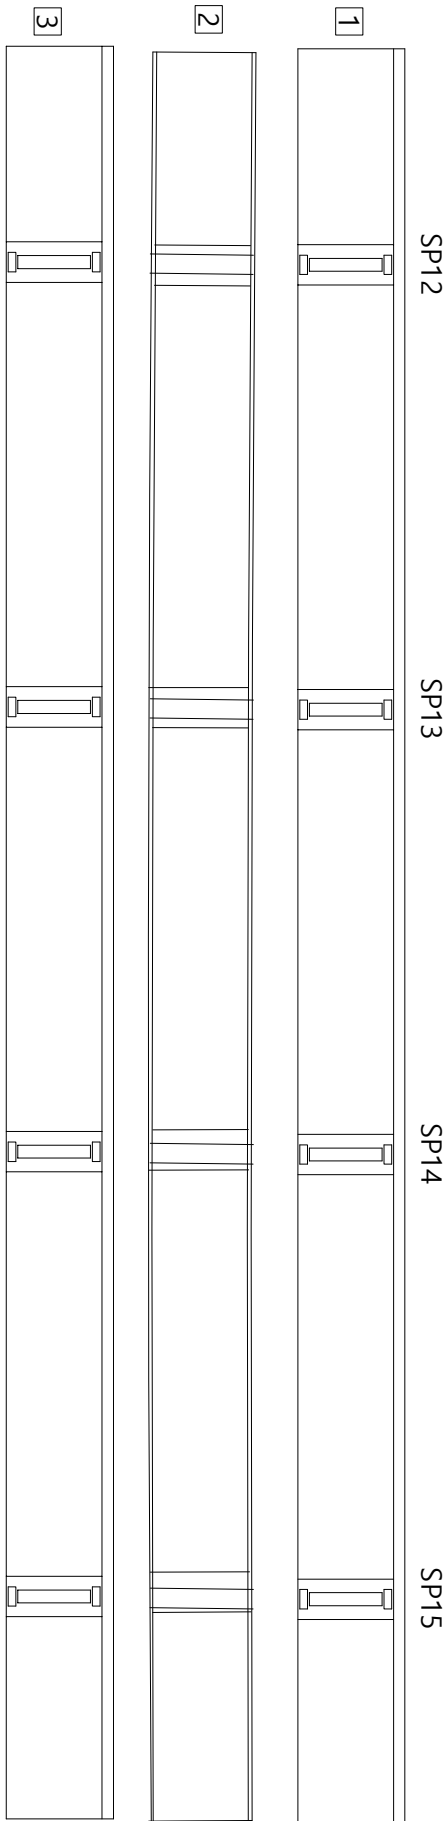
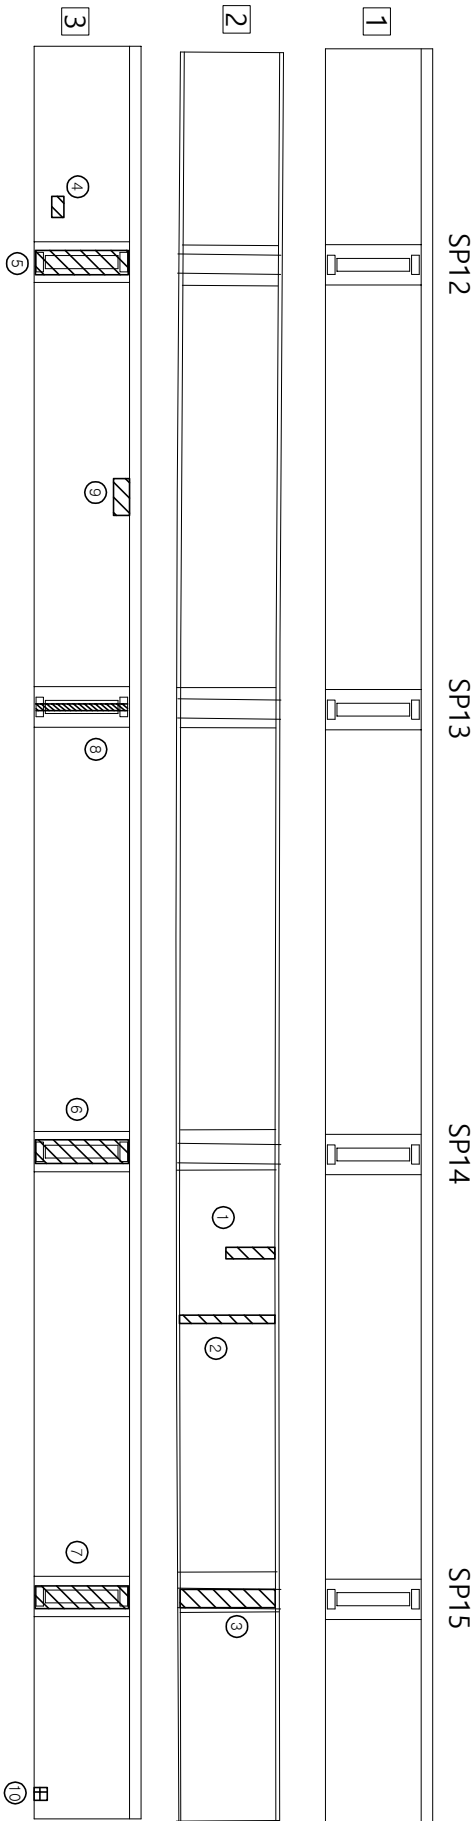
| No. | 식(N)<br>구(P) | 손실내용 | 폭(mm) | 깊이(m) | 너비(m) | 물량 | 단위 | 개수 | 손실물량 | 비고 |
|---|---|---|---|---|---|---|---|---|---|---|
| 9 | P | 강제부식 | | 0.20 | 0.50 | 0.10 | m <sup>3</sup> | 1 | 0.10 | 보수완료 |
| 10 | N | 도강변리 | | 0.20 | 0.20 | 0.04 | m <sup>3</sup> | 1 | 0.04 | 보수완료 |

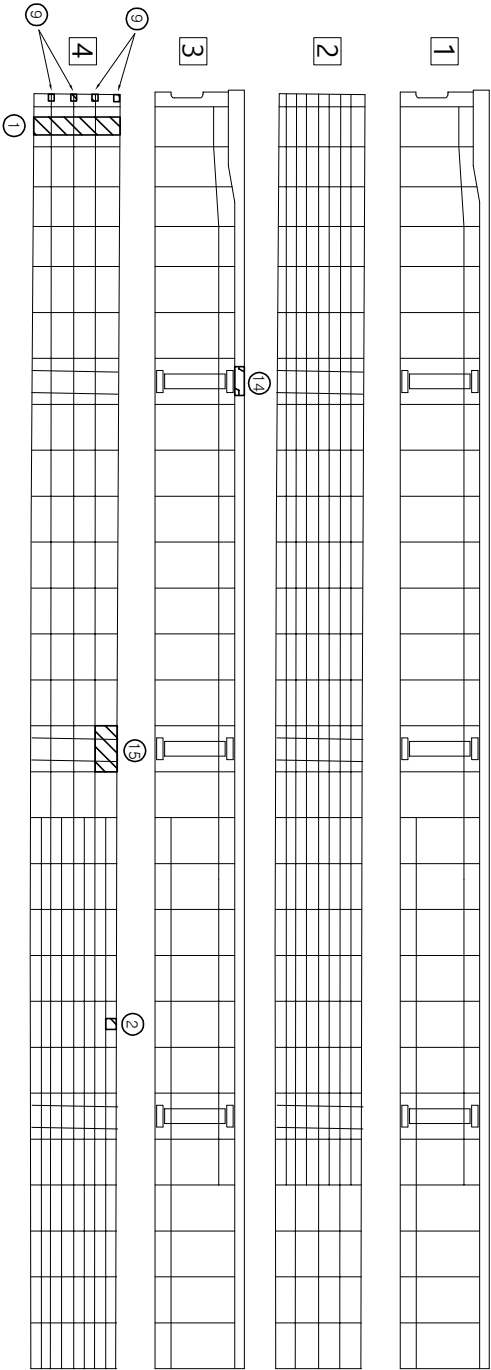
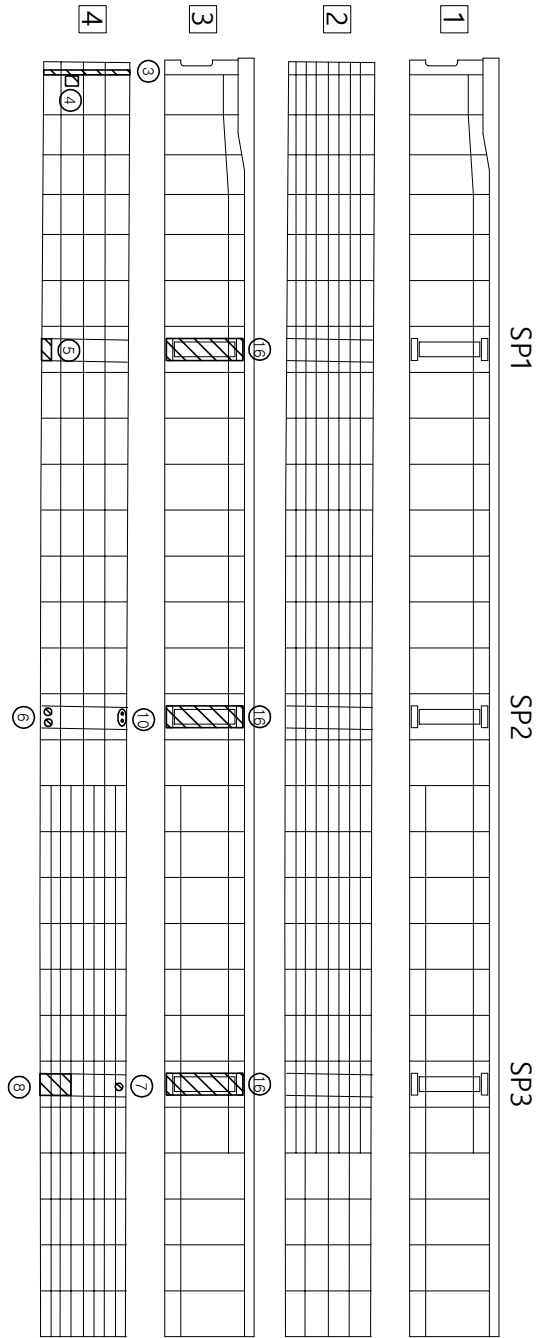
| No. | 신(N)<br>구(P) | 손상내용 | 폭(mm) | 깊이(m) | 너비(m) | 물량 | 단위 | 개소 | 손상물량 | 비고 |
|---|---|---|---|---|---|---|---|---|---|---|
| 1 | P | 볼트부식 | | 0.50 | 0.50 | 0.25 | m <sup>3</sup> | 1 | 0.25 | 모수원로 |
| 2 | P | 볼트부식 | | 0.50 | 2.60 | 1.30 | m <sup>3</sup> | 1 | 1.30 | 모수원로 |
| 3 | P | 볼트부식 | | 1.00 | 0.50 | 0.50 | m <sup>3</sup> | 1 | 0.50 | 모수원로 |
| 4 | P | 강재부식 | | 0.50 | 2.60 | 1.30 | m <sup>3</sup> | 1 | 1.30 | 모수원로 |
| 5 | P | 누수흔적 | | 0.50 | 0.25 | 0.25 | m <sup>3</sup> | 1 | 0.25 | 모수원로 |
| 6 | N | 복오염 | | 0.40 | 2.00 | 0.80 | m <sup>3</sup> | 1 | 0.80 | 모수원로 |

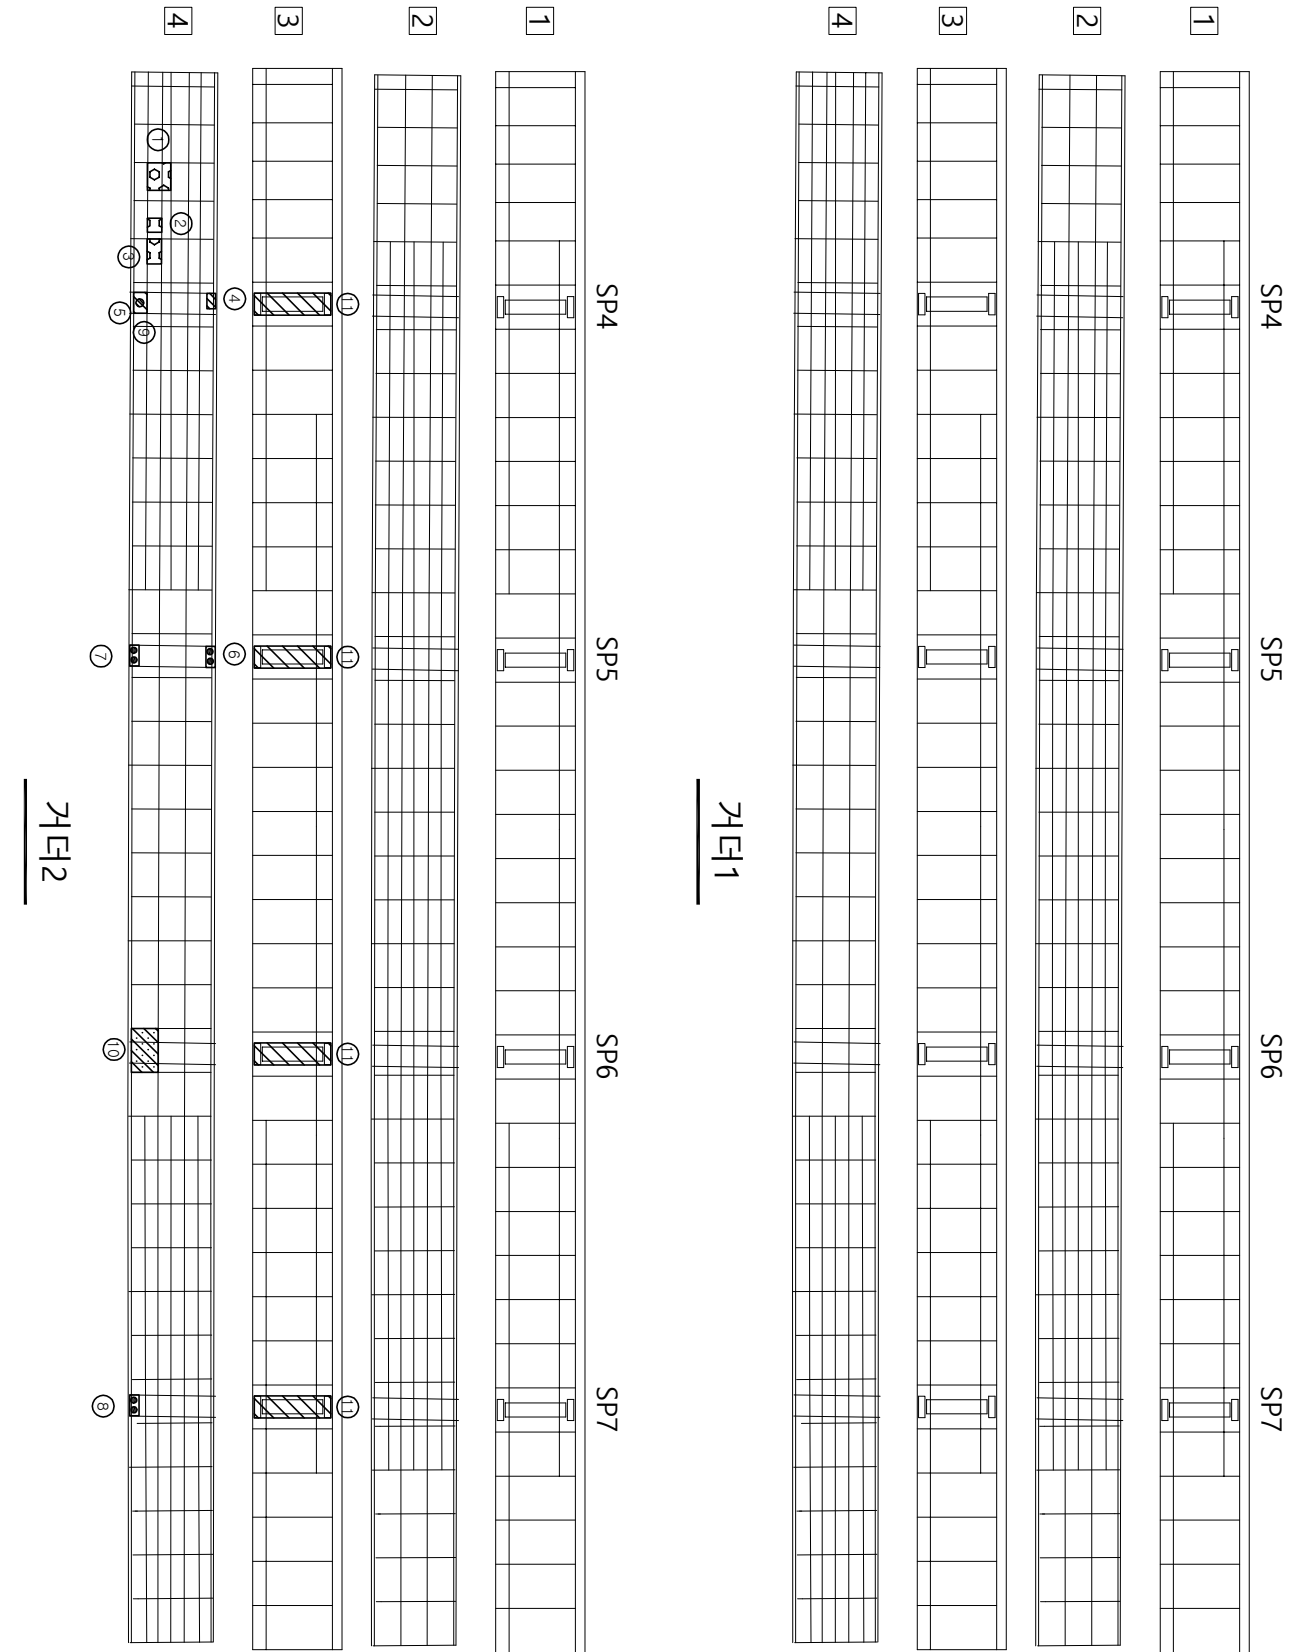
| No. | 신(N)<br>구(P) | 순상내용 | 폭(mm) | 길이(m) | 너비(m) | 물량 | 단위 | 개수 | 순상물량 | 비고 |
|---|---|---|---|---|---|---|---|---|---|---|
| 1 | P | 강제표면 배태오염 | 0.60 | 0.50 | 0.30 | m <sup>2</sup> | 1 | 0.30 | 보수완료 | |
| 4 | P | 강제부식 | 0.10 | 0.05 | 0.01 | m <sup>2</sup> | 1 | 0.01 | 보수완료 | |
| 5 | P | 볼트부식 | 0.10 | 0.10 | 0.01 | m <sup>2</sup> | 1 | 0.01 | 보수완료 | |
| 9 | N | 볼트부식 | 0.10 | 0.10 | 0.01 | m <sup>2</sup> | 1 | 0.01 | 보수완료 | |

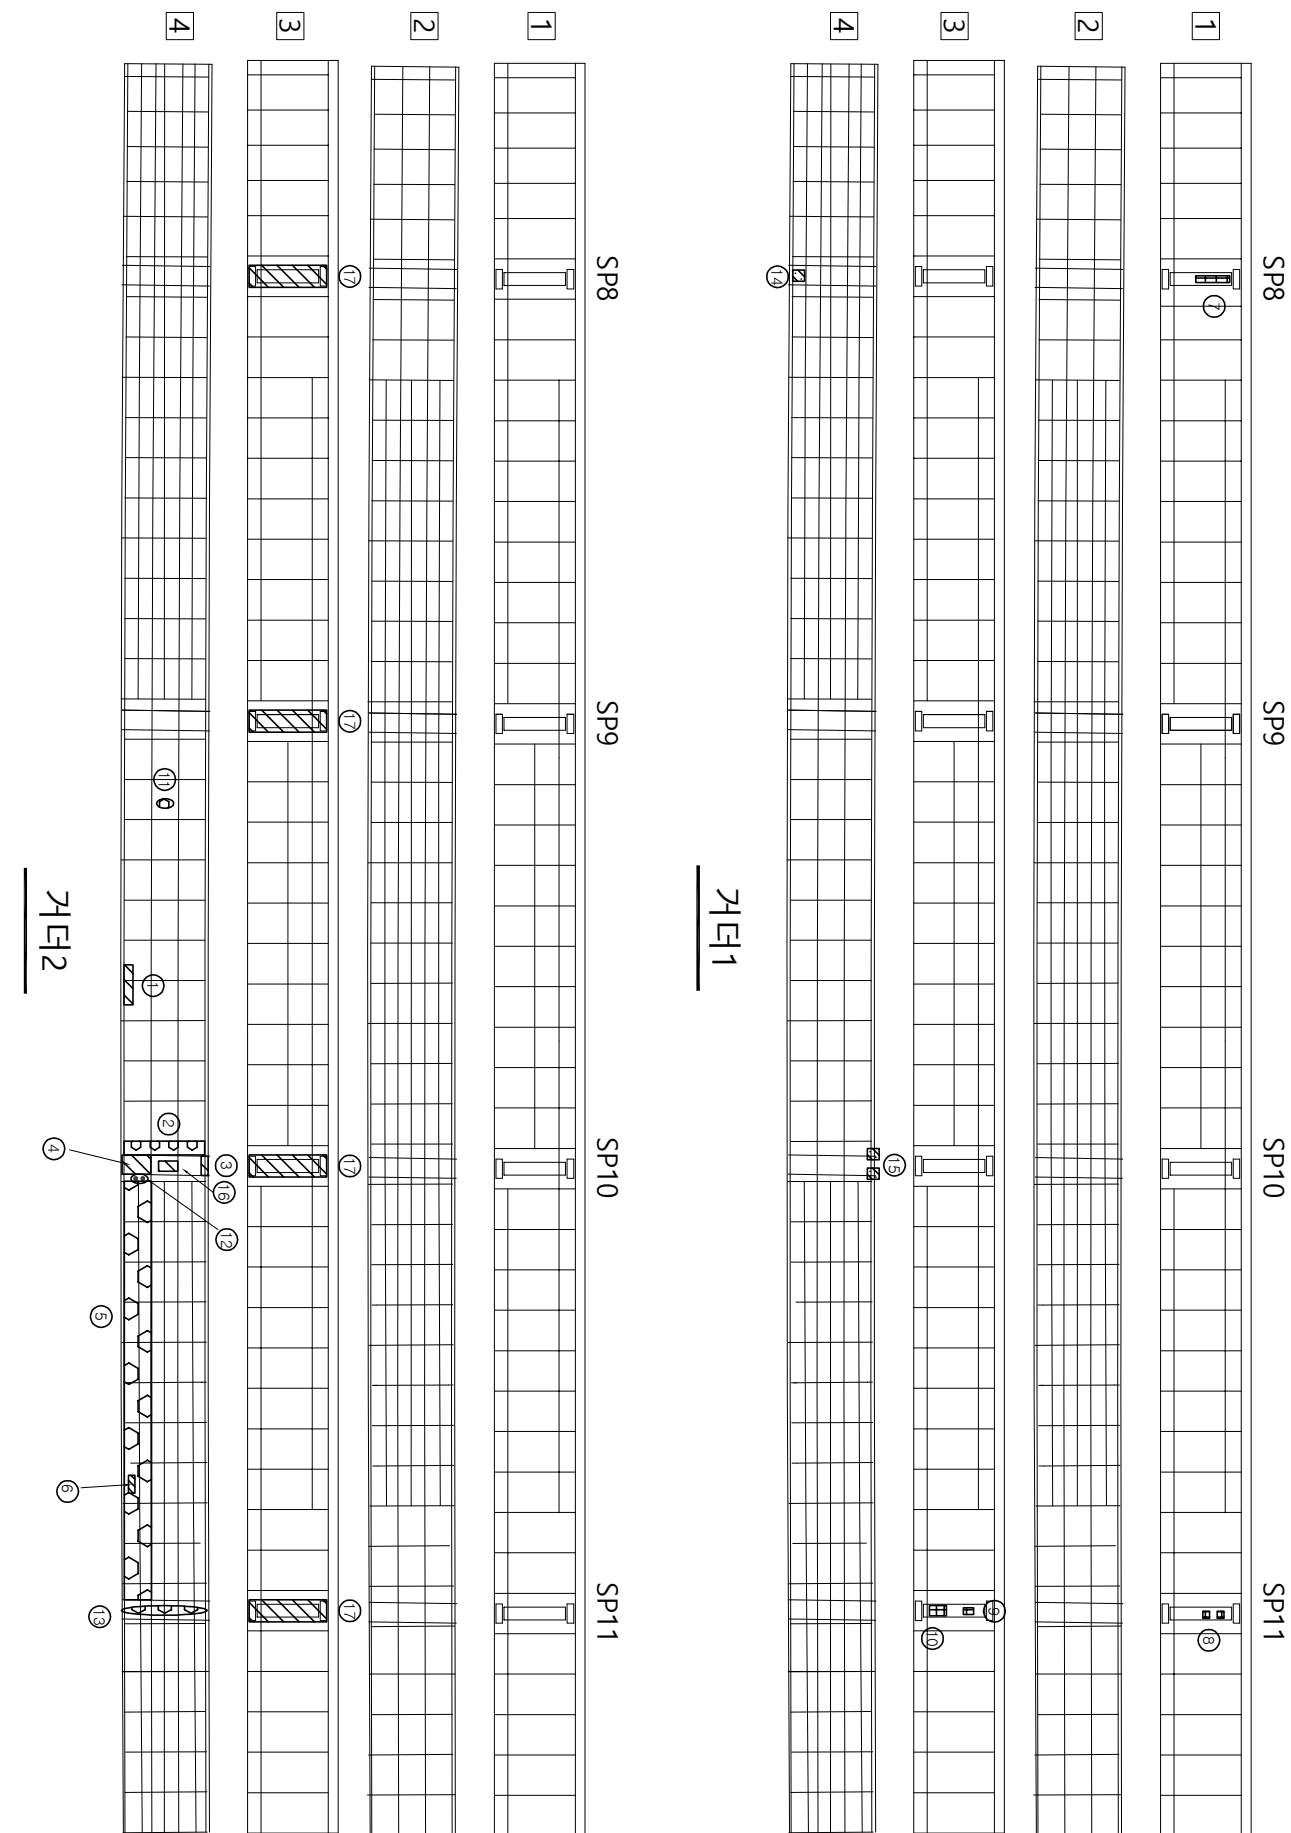
| No. | 식(N)<br>구(P) | 산성내용 | 폭(mm) | 길이(m) | 너비(m) | 물량 | 단위 | 개소 | 순상물량 | 비고 |
|---|---|---|---|---|---|---|---|---|---|---|
| 1 | P | 강제부식 | | 0.60 | 0.10 | 0.06 | m <sup>3</sup> | 1 | 0.06 | 보수완료 |
| 3 | P | 강제부식 | | 0.10 | 0.50 | 0.05 | m <sup>3</sup> | 1 | 0.05 | 보수완료 |
| 4 | P | 점부식 | | 0.50 | 0.30 | 0.30 | m <sup>3</sup> | 1 | 0.30 | 보수완료 |
| 6 | P | 강제부식 | | 0.10 | 0.10 | 0.01 | m <sup>3</sup> | 1 | 0.01 | 보수완료 |
| 16 | N | 강제부식 | | 0.10 | 0.20 | 0.02 | m <sup>3</sup> | 1 | 0.02 | 보수완료 |

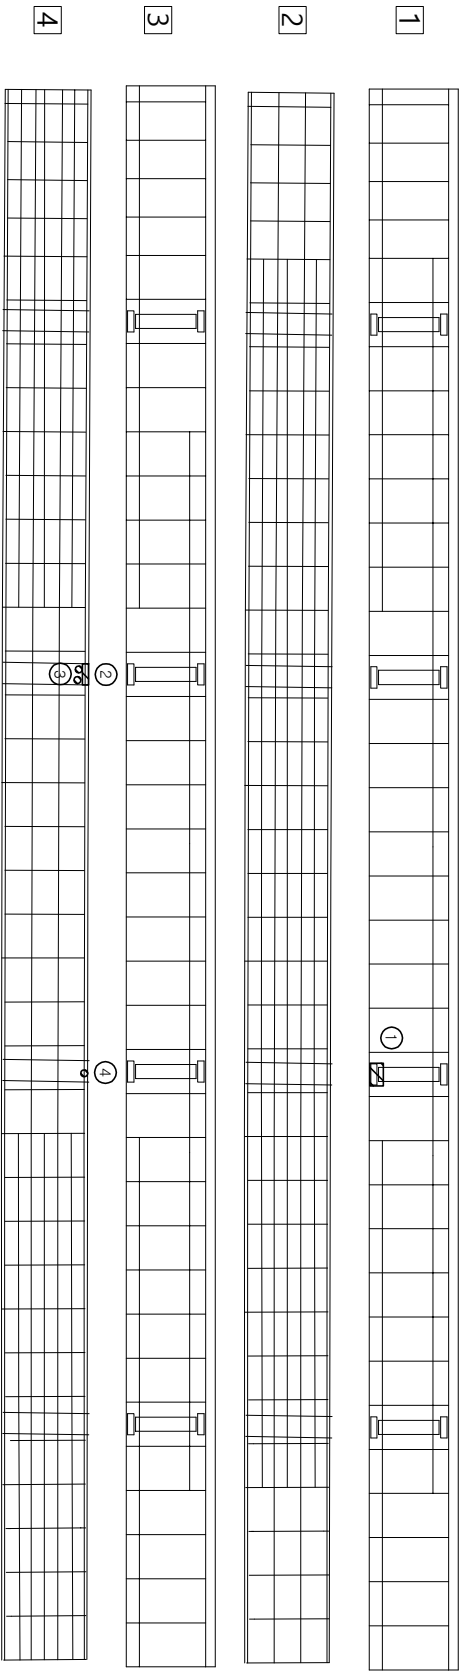
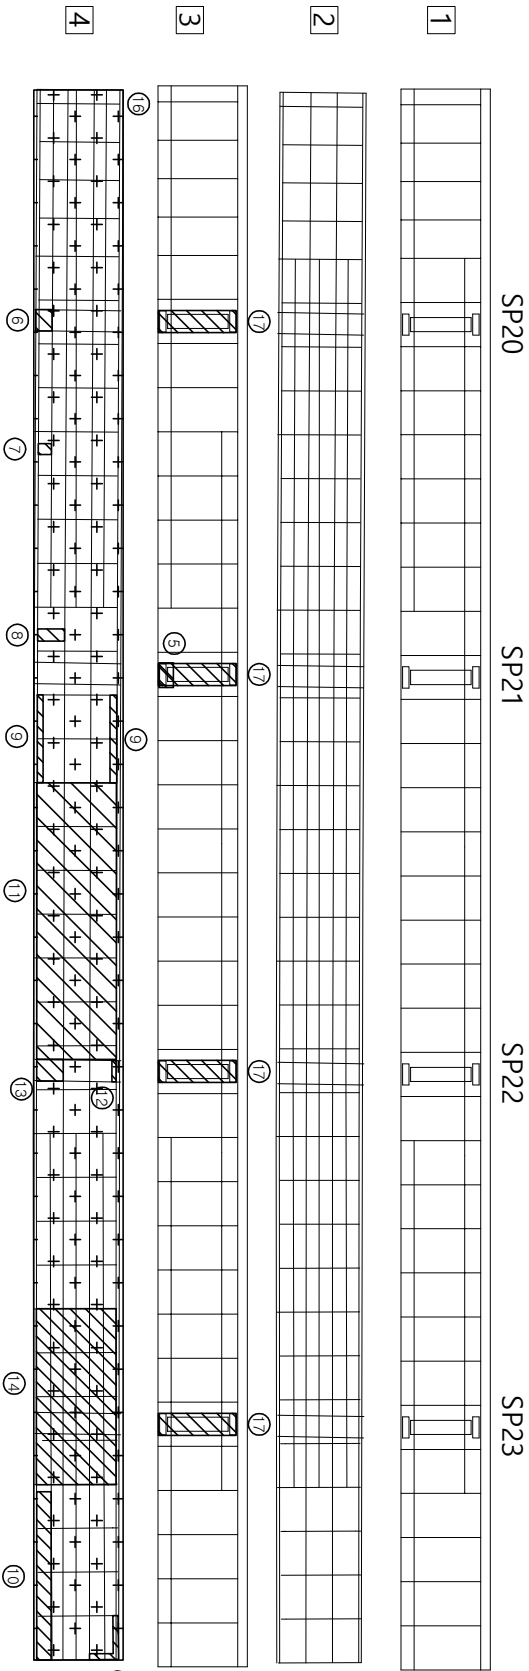
| No. | 신(N)<br>구(P) | 순상내용 | 폭(mm) | 길이(m) | 너비(m) | 물량 | 단위 | 개수 | 순상물량 | 비고 |
|---|---|---|---|---|---|---|---|---|---|---|
| 1 | P | 강재부식 | | 0.10 | 0.05 | 0.01 | m <sup>2</sup> | 1 | 0.01 | 보수완료 |
| 2 | P | 강재부식 | | 0.10 | 0.30 | 0.03 | m <sup>2</sup> | 1 | 0.03 | 보수완료 |
| 3 | P | 볼트부식 | | 0.10 | 0.01 | 0.01 | m <sup>2</sup> | 2 | 0.02 | 보수완료 |
| 4 | P | 볼트부식 | | 0.10 | 0.10 | 0.01 | m <sup>2</sup> | 1 | 0.01 | 보수완료 |
| 5 | P | 강재부식 | | 0.05 | 0.10 | 0.01 | m <sup>2</sup> | 1 | 0.01 | 보수완료 |
| 6 | P | 강재부식 | | 0.30 | 0.50 | 0.15 | m <sup>2</sup> | 1 | 0.15 | 보수완료 |
| 7 | P | 강재부식 | | 0.10 | 0.30 | 0.03 | m <sup>2</sup> | 1 | 0.03 | 보수완료 |
| 8 | P | 강재부식 | | 0.10 | 0.30 | 0.03 | m <sup>2</sup> | 1 | 0.03 | 보수완료 |
| 9 | P | 강재부식 | | 0.10 | 3.10 | 0.31 | m <sup>2</sup> | 1 | 0.31 | 보수완료 |
| 10 | P | 점부식 | | 5.00 | 0.30 | 1.50 | m <sup>2</sup> | 1 | 1.50 | 보수완료 |
| 11 | P | 점부식 | | 2.40 | 8.00 | 19.20 | m <sup>2</sup> | 1 | 19.20 | 보수완료 |
| 12 | P | 강재부식 | | 0.05 | 1.00 | 0.05 | m <sup>2</sup> | 1 | 0.05 | 보수완료 |
| 13 | P | 강재부식 | | 0.60 | 0.50 | 0.30 | m <sup>2</sup> | 1 | 0.30 | 보수완료 |
| 14 | P | 점부식 | | 5.00 | 2.40 | 12.00 | m <sup>2</sup> | 1 | 12.00 | 보수완료 |
| 15 | P | 강재부식 | | 0.10 | 1.65 | 0.17 | m <sup>2</sup> | 1 | 0.17 | 보수완료 |

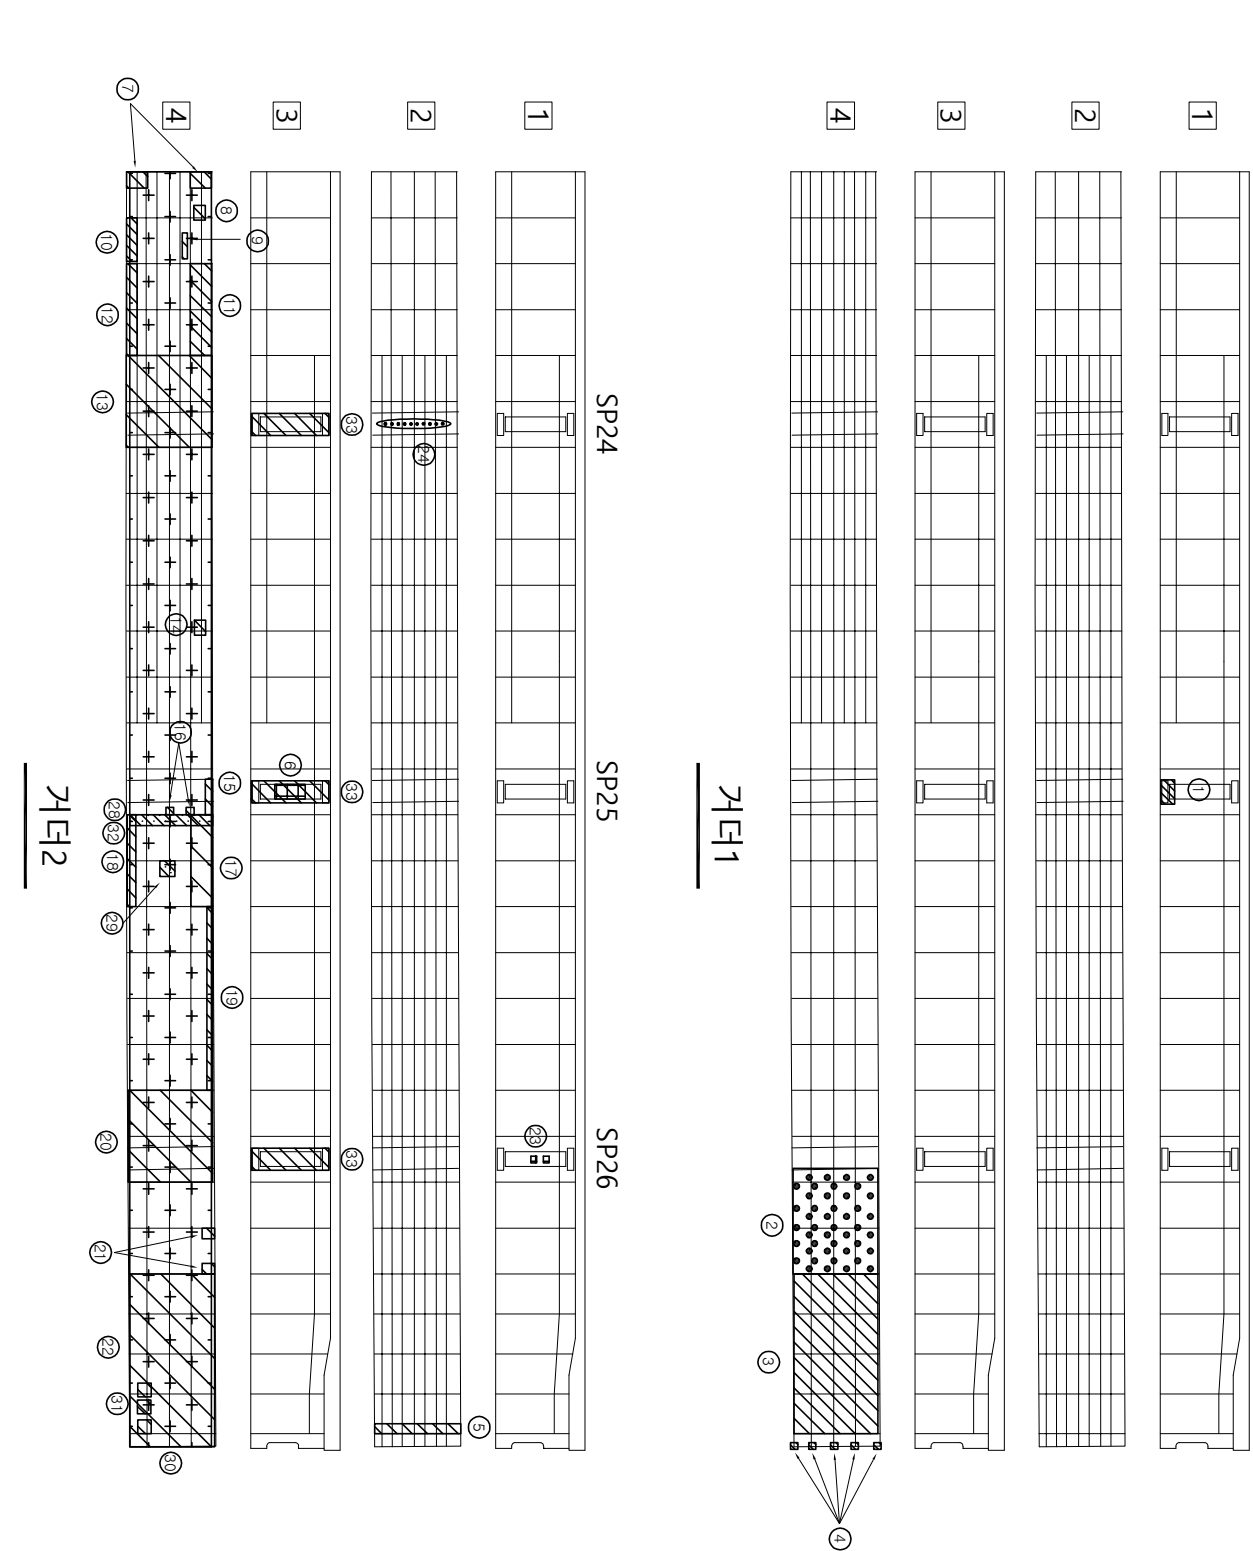
| No. | 신(N)<br>구(P) | 순상내용 | 폭(mm) | 길이(m) | 너비(m) | 물량 | 단위 | 개수 | 순상물량 | 비고 |
|---|---|---|---|---|---|---|---|---|---|---|
| 1 | P | 강제부식 | | 0.05 | 0.10 | 0.01 | m³ | 1 | 0.01 | 보수원료 |
| 3 | P | 강제부식 | 5.00 | 2.40 | 12.00 | m³ | | 1 | 12.00 | 보수원료 |
| 4 | P | 강제부식 | 0.10 | 0.20 | 0.02 | m³ | | 5 | 0.10 | 보수원료 |
| 6 | P | 점부식 | 0.45 | 0.80 | 0.36 | m³ | | 1 | 0.36 | 보수원료 |
| 7 | P | 강제부식 | 0.30 | 0.60 | 0.18 | m³ | | 2 | 0.36 | 보수원료 |
| 8 | P | 강제부식 | 0.10 | 0.10 | 0.01 | m³ | | 1 | 0.01 | 보수원료 |
| 9 | P | 강제부식 | 0.10 | 0.30 | 0.03 | m³ | | 1 | 0.03 | 보수원료 |
| 10 | P | 강제부식 | 0.30 | 1.25 | 0.38 | m³ | | 1 | 0.38 | 보수원료 |
| 11 | P | 점부식 | 2.50 | 0.60 | 1.50 | m³ | | 1 | 1.50 | 보수원료 |
| 12 | P | 점부식 | 2.50 | 0.30 | 0.75 | m³ | | 1 | 0.75 | 보수원료 |
| 13 | P | 점부식 | 2.50 | 2.40 | 6.00 | m³ | | 1 | 6.00 | 보수원료 |
| 14 | P | 강제부식 | 0.15 | 0.60 | 0.09 | m³ | | 1 | 0.09 | 보수원료 |
| 15 | P | 강제부식 | 0.10 | 1.00 | 0.10 | m³ | | 1 | 0.10 | 보수원료 |
| 16 | P | 강제부식 | 0.10 | 0.20 | 0.02 | m³ | | 2 | 0.04 | 보수원료 |
| 17 | P | 강제부식 | 3.00 | 0.60 | 1.80 | m³ | | 1 | 1.80 | 보수원료 |
| 18 | P | 강제부식 | 0.10 | 2.50 | 0.25 | m³ | | 1 | 0.25 | 보수원료 |
| 19 | P | 강제부식 | 0.10 | 6.20 | 0.62 | m³ | | 1 | 0.62 | 보수원료 |
| 20 | P | 강제부식 | 2.40 | 2.50 | 6.00 | m³ | | 1 | 6.00 | 보수원료 |

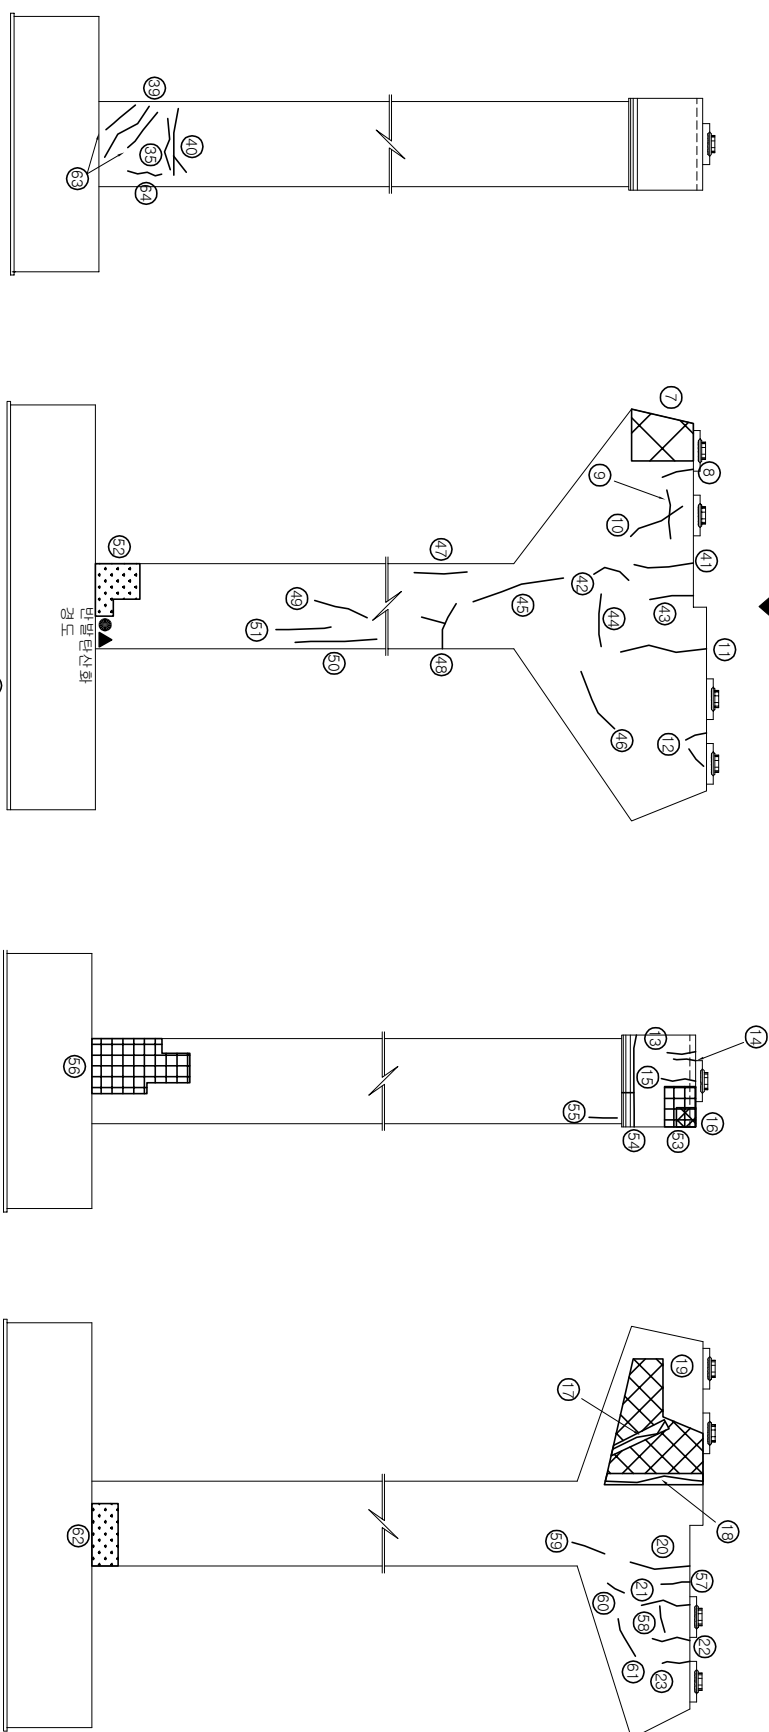
| No. | 식(N)<br>구(P) | 손상내용 | 폭(mm) | 깊이(m) | 너비(m) | 물량 | 단위 | 개소 | 손상물량 | 비고 |
|---|---|---|---|---|---|---|---|---|---|---|
| 62 | N | 콘크리트 표면열화(표층박리) | | 1.20 | 2.20 | 2.64 | m <sup>2</sup> | 1 | 2.64 | |
| 63 | N | 균열 (gw=0.1mm) | 0.10 | 2.00 | 2.00 | m | m | 1 | 2.00 | |

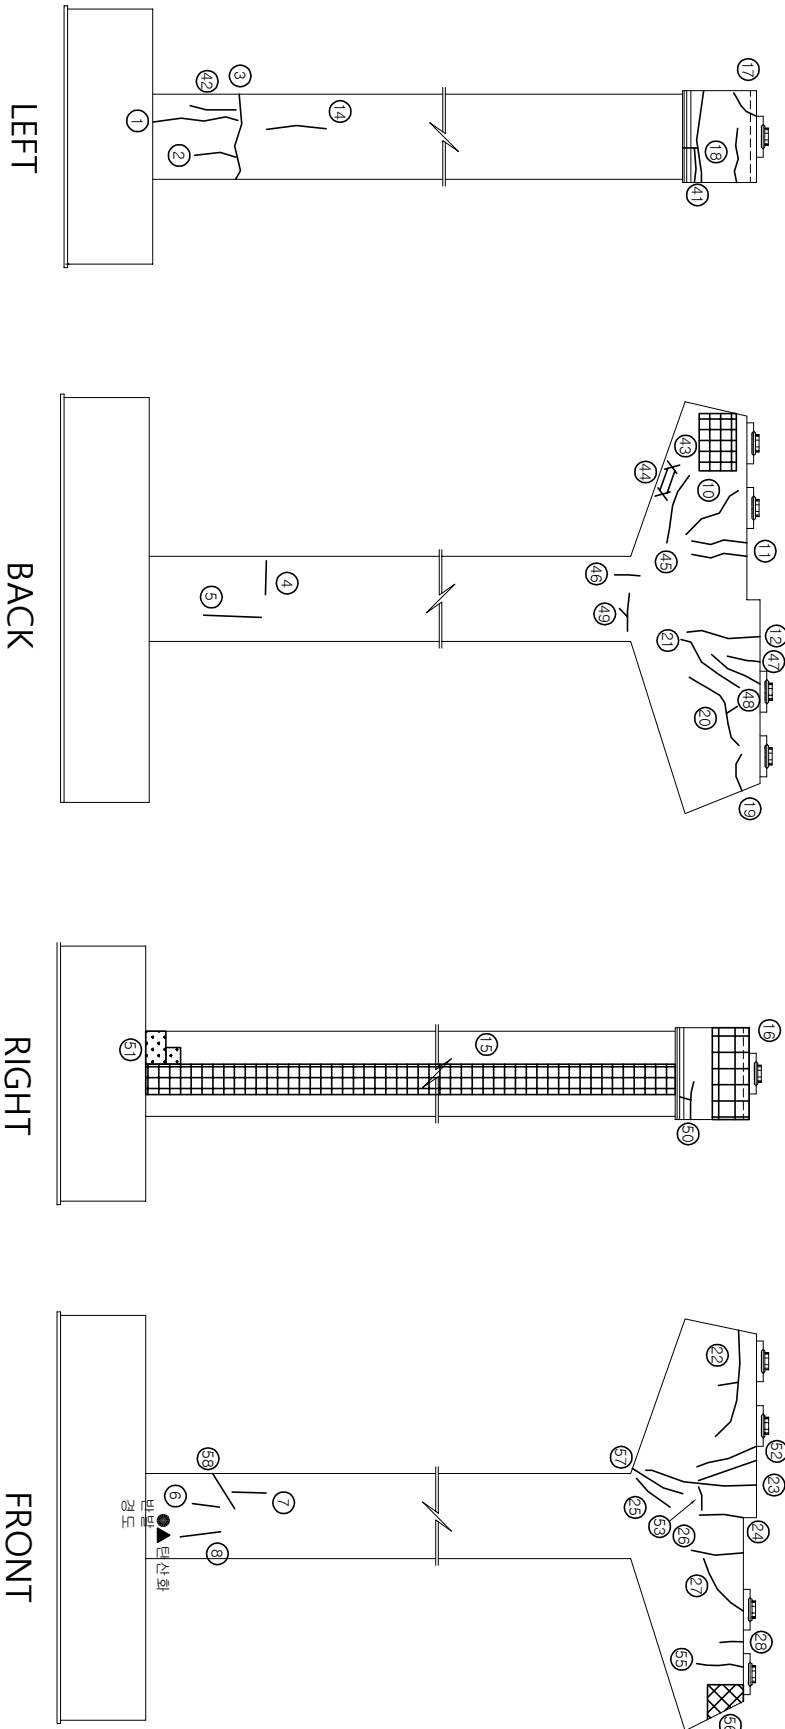
ID : 순서표(강릉방화) - 표각 P5

| No. | 시(N)<br>구(P) | 순상내용 | 폭(mm) | 깊이(m) | 내비(m) | 물량 | 단위 | 개수 | 순상물량 | 비고 |
|---|---|---|---|---|---|---|---|---|---|---|
| 1 | P | 균열 (cw=0.2mm) | 0.20 | 1.20 | | 1.20 | m | 1 | 1.20 | |
| 57 | N | 균열 (cw=0.2mm) | 0.20 | 2.00 | | 2.00 | m | 1 | 2.00 | |
| 58 | N | 균열 (cw=0.1mm) | 0.10 | 1.00 | | 1.00 | m | 1 | 1.00 | |
