ID : 숙사교(인쇄방향) S1 교면포장

ID: **속사포(이천방향) S2 바닥판하면**

ID: **속사포(인천방향) 교대 A2**

ID: 속사포(인천방향) 표각 P1(1/2)

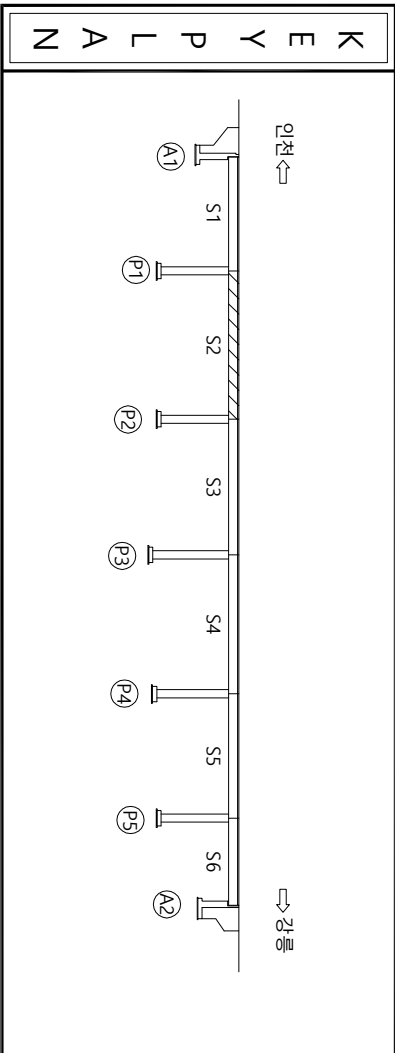
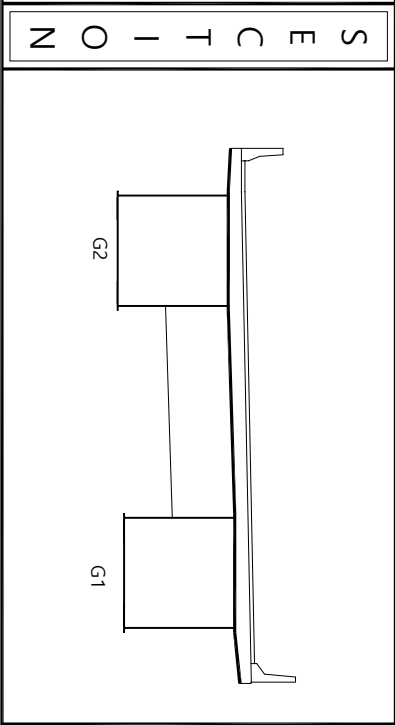
| No. | 식(N)<br>구(%) | 산성내용 | 폭(mm) | 길이(m) | 너비(m) | 물량 | 단위 | 개소 | 산성물량 | 비고 |
|---|---|---|---|---|---|---|---|---|---|---|
| 6 | P | 데크플레이트 부식 | 0.10 | 2.50 | 0.25 | 0.25 | m <sup>3</sup> | 1 | 0.25 | 보수완료 |
| 11 | N | 데크플레이트 부식 | 0.20 | 2.50 | 0.50 | 0.50 | m <sup>3</sup> | 4 | 2.00 | |
| 12 | N | 데크플레이트 부식 | 0.20 | 2.50 | 0.50 | 0.50 | m <sup>3</sup> | 3 | 1.50 | |
| 13 | N | 데크플레이트 부식 | 0.20 | 2.50 | 0.50 | 0.50 | m <sup>3</sup> | 5 | 2.50 | |
| 14 | N | 데크플레이트 부식 | 0.20 | 2.50 | 0.50 | 0.50 | m <sup>3</sup> | 4 | 2.00 | |
| 15 | N | 데크플레이트 부식 | 0.20 | 2.50 | 0.50 | 0.50 | m <sup>3</sup> | 4 | 2.00 | |
| 16 | N | 데크플레이트 부식 | 0.20 | 2.50 | 0.50 | 0.50 | m <sup>3</sup> | 4 | 2.00 | |
| 17 | N | 데크플레이트 부식 | 0.10 | 0.30 | 0.03 | 0.03 | m <sup>3</sup> | 2 | 0.06 | |
| 18 | N | 데크플레이트 부식 | 0.20 | 2.50 | 0.50 | 0.50 | m <sup>3</sup> | 4 | 2.00 | |
| 19 | N | 데크플레이트 부식 | 0.20 | 2.50 | 0.50 | 0.50 | m <sup>3</sup> | 1 | 0.50 | |
| 20 | N | 데크플레이트 부식 | 0.30 | 0.10 | 0.03 | 0.03 | m <sup>3</sup> | 1 | 0.03 | |
| 21 | N | 데크플레이트 부식 | 0.20 | 2.50 | 0.50 | 0.50 | m <sup>3</sup> | 1 | 0.50 | |
| 22 | N | 데크플레이트 부식 | 0.20 | 2.50 | 0.50 | 0.50 | m <sup>3</sup> | 3 | 1.50 | |
| 23 | N | 데크플레이트 부식 | 0.20 | 2.50 | 0.50 | 0.50 | m <sup>3</sup> | 1 | 0.50 | |
| 24 | N | 데크플레이트 부식 | 0.20 | 2.50 | 0.50 | 0.50 | m <sup>3</sup> | 1 | 0.50 | |
| 25 | N | 데크플레이트 부식 | 0.20 | 2.50 | 0.50 | 0.50 | m <sup>3</sup> | 2 | 1.00 | |
| 26 | N | 데크플레이트 부식 | 0.20 | 2.50 | 0.50 | 0.50 | m <sup>3</sup> | 4 | 2.00 | |

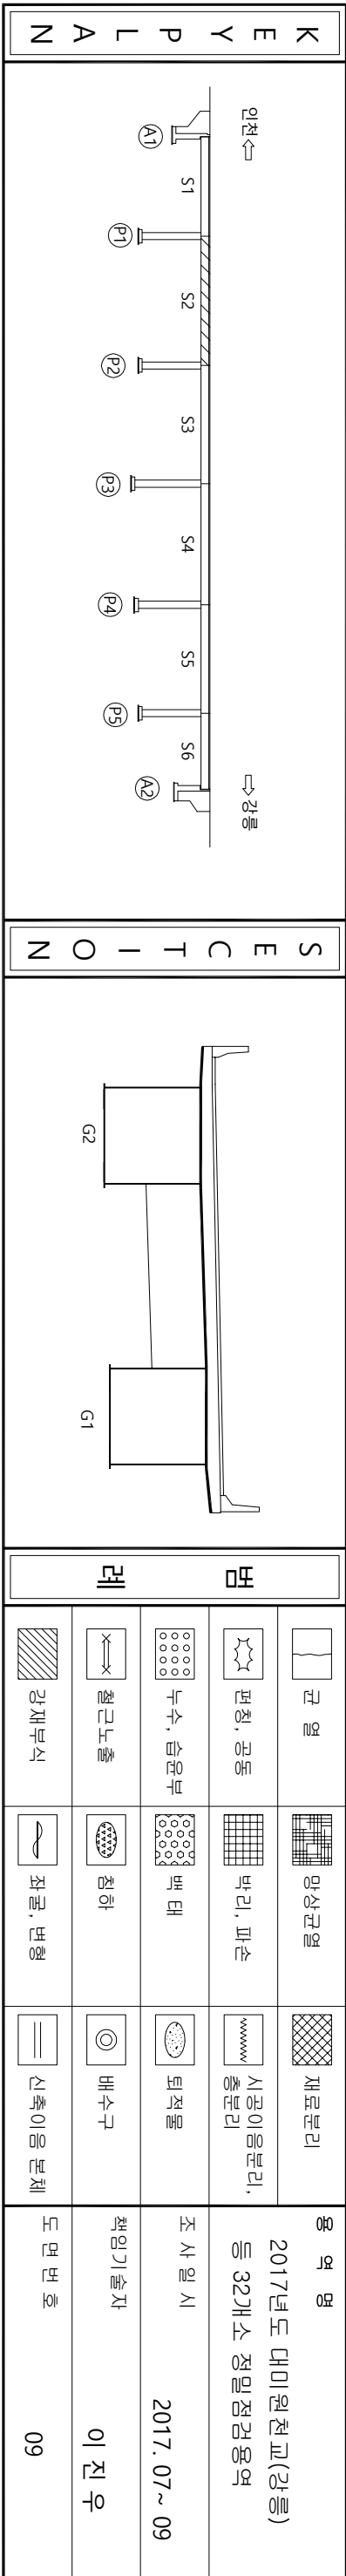
ID : 숙사교(인처방향) S4 바닥판하면

| No. | 시(N)<br>구(P) | 산성내용 | 폭(mm) | 깊이(m) | 너비(m) | 물량 | 단위 | 개소 | 산성물량 | 비고 |
|---|---|---|---|---|---|---|---|---|---|---|
| 7 | P | 데크플레이트 부식 | 2.50 | 0.20 | 0.50 | m <sup>3</sup> | m <sup>3</sup> | 3 | 1.50 | |
| 8 | P | 데크플레이트 부식 | 0.20 | 2.50 | 0.50 | m <sup>3</sup> | m <sup>3</sup> | 1 | 0.50 | |
| 9 | P | 데크플레이트 부식 | 0.20 | 5.00 | 1.00 | m <sup>3</sup> | m <sup>3</sup> | 1 | 1.00 | |
| 12 | N | 데크플레이트 부식 | 0.20 | 2.50 | 0.50 | m <sup>3</sup> | m <sup>3</sup> | 1 | 0.50 | |
| 13 | N | 데크플레이트 부식 | 0.20 | 2.50 | 0.50 | m <sup>3</sup> | m <sup>3</sup> | 2 | 1.00 | |
| 14 | N | 데크플레이트 부식 | 0.20 | 2.50 | 0.50 | m <sup>3</sup> | m <sup>3</sup> | 3 | 1.50 | |
| 15 | N | 데크플레이트 부식 | 0.20 | 2.50 | 0.50 | m <sup>3</sup> | m <sup>3</sup> | 3 | 1.50 | |
| 16 | N | 데크플레이트 부식 | 0.20 | 2.50 | 0.50 | m <sup>3</sup> | m <sup>3</sup> | 4 | 2.00 | |
| 17 | N | 데크플레이트 부식 | 0.20 | 2.50 | 0.50 | m <sup>3</sup> | m <sup>3</sup> | 1 | 0.50 | |
| 18 | N | 데크플레이트 부식 | 0.20 | 2.50 | 0.50 | m <sup>3</sup> | m <sup>3</sup> | 3 | 1.50 | |
| 19 | N | 데크플레이트 부식 | 0.20 | 2.50 | 0.50 | m <sup>3</sup> | m <sup>3</sup> | 4 | 2.00 | |
| 20 | N | 데크플레이트 부식 | 0.20 | 2.50 | 0.50 | m <sup>3</sup> | m <sup>3</sup> | 3 | 1.50 | |
| 21 | N | 데크플레이트 부식 | 0.20 | 2.50 | 0.50 | m <sup>3</sup> | m <sup>3</sup> | 3 | 1.50 | |
| 22 | N | 데크플레이트 부식 | 0.20 | 2.50 | 0.50 | m <sup>3</sup> | m <sup>3</sup> | 4 | 2.00 | |
| 23 | N | 데크플레이트 부식 | 0.20 | 2.50 | 0.50 | m <sup>3</sup> | m <sup>3</sup> | 3 | 1.50 | |

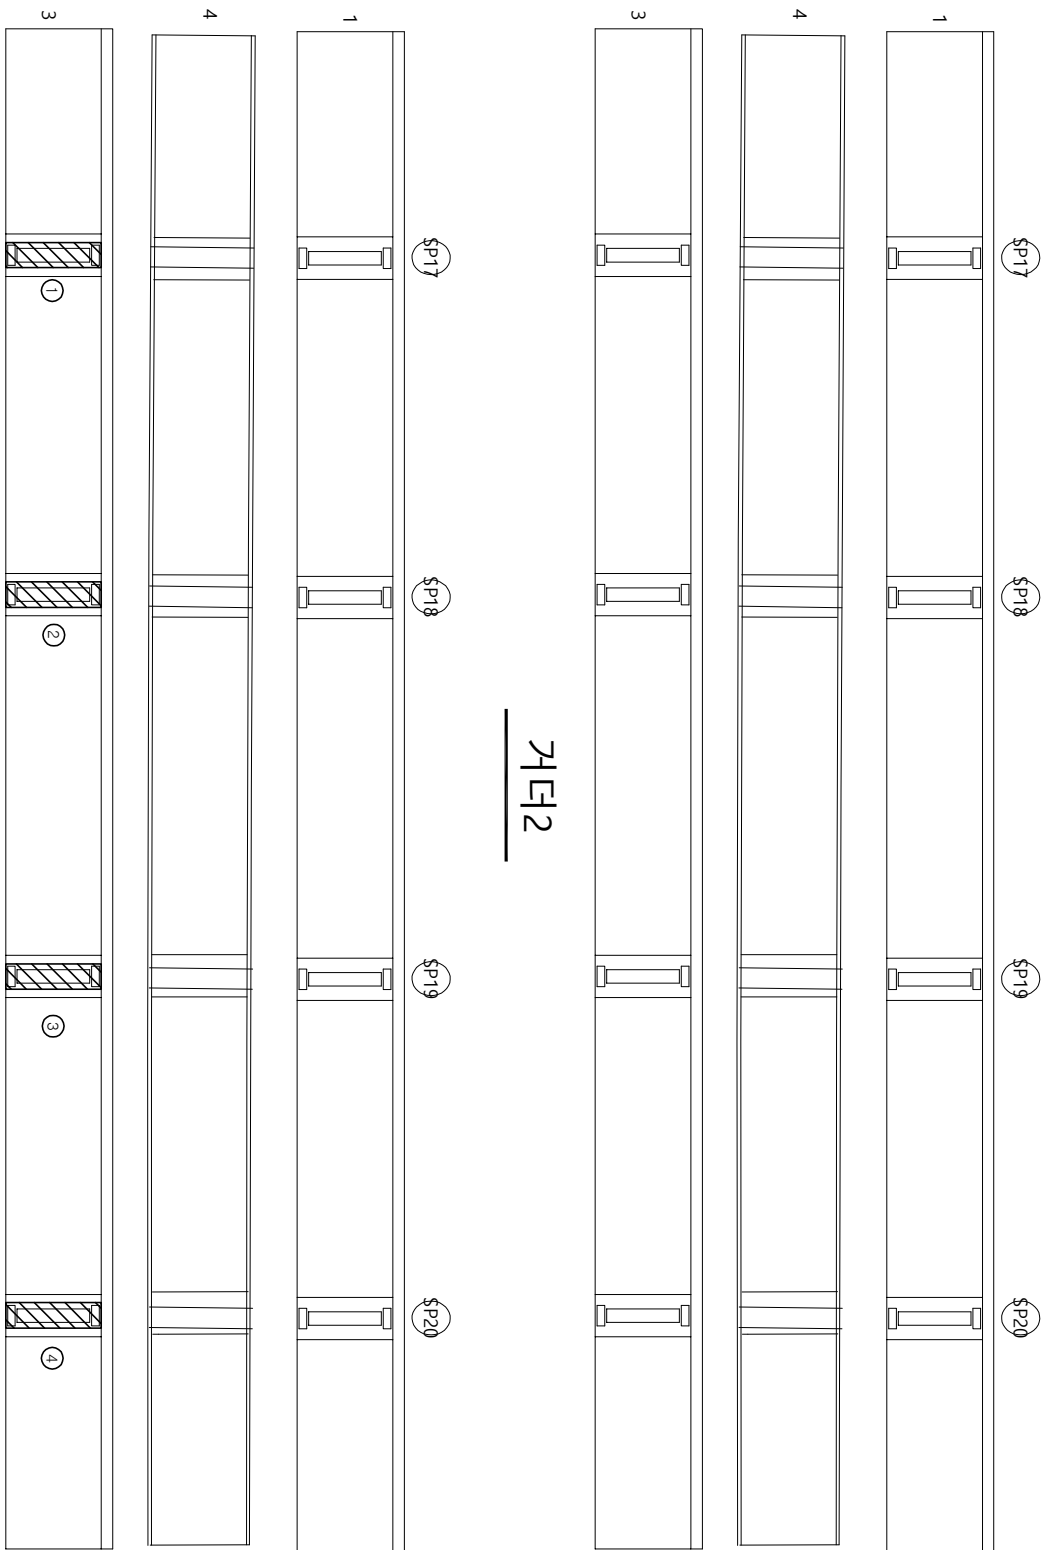
| No. | 신(N)<br>구(F) | 선상내용 | 폭(mm) | 칼이(cm) | 내비(cm) | 물량 | 단위 | 개소 | 선상물량 | 비고 |
|---|---|---|---|---|---|---|---|---|---|---|
| 1 | P | 볼트부식 | | 0.50 | 2.50 | 1.25 | m <sup>2</sup> | 1 | 1.25 | 포수원로 |
| 2 | P | 볼트부식 | | 0.50 | 2.50 | 1.25 | m <sup>2</sup> | 1 | 1.25 | 포수원로 |
| 3 | P | 볼트부식 | | 0.50 | 2.50 | 1.25 | m <sup>2</sup> | 1 | 1.25 | 포수원로 |
| 4 | P | 볼트부식 | | 0.50 | 2.50 | 1.25 | m <sup>2</sup> | 1 | 1.25 | 포수원로 |

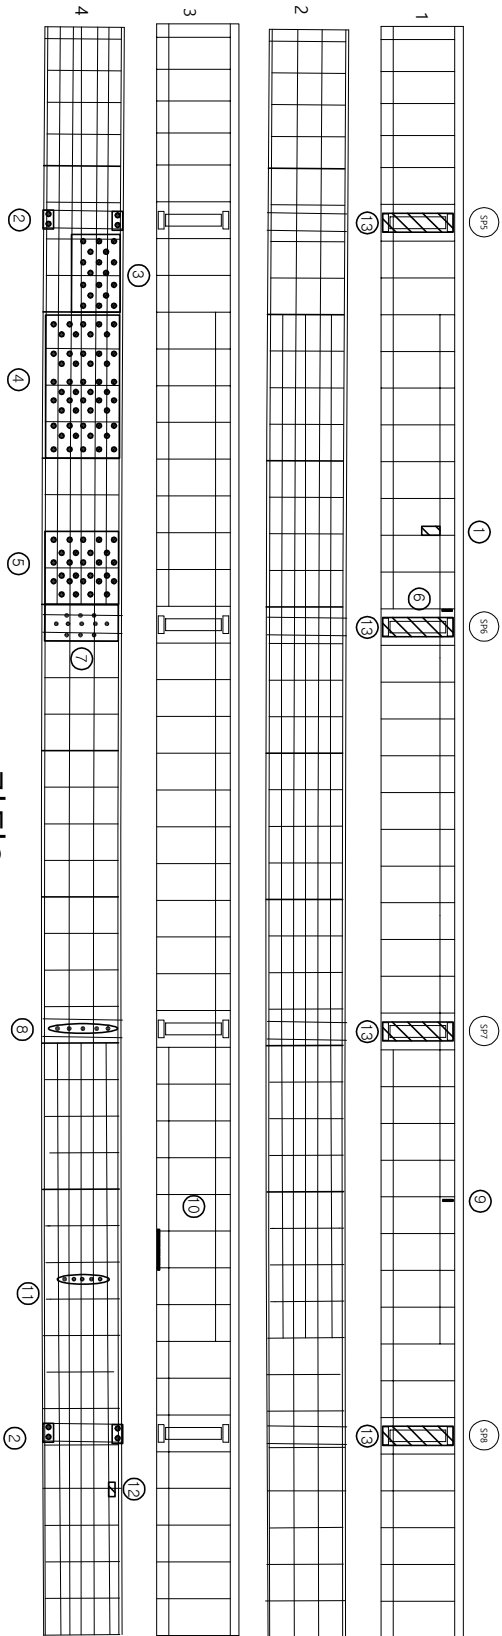
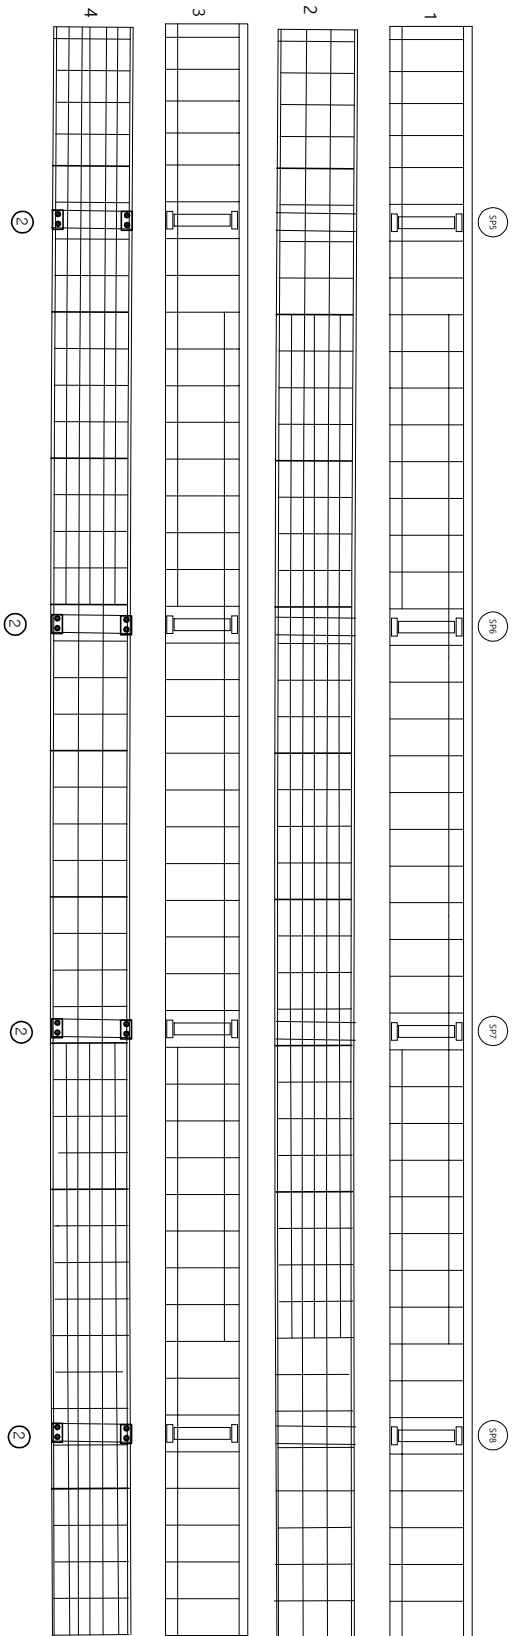
| No. | 시(N)<br>구(P) | 순서내용 | 폭(mm) | 길이(m) | 너비(m) | 물량 | 단위 | 개소 | 순차물량 | 비고 |
|---|---|---|---|---|---|---|---|---|---|---|
| 12 | N | 강제표면 배태오염 | | 0.50 | 0.20 | 0.10 | m <sup>3</sup> | 1 | 0.10 | 보수원포 |
| 13 | N | SPUCE부 실링제 미처리 | | | | 0.00 | EA | 16 | 16.00 | |

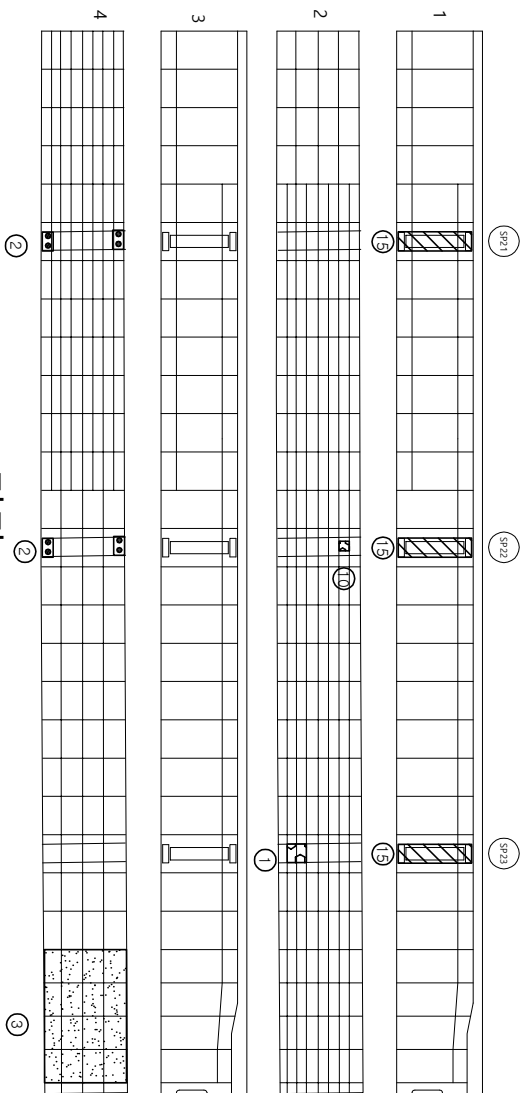
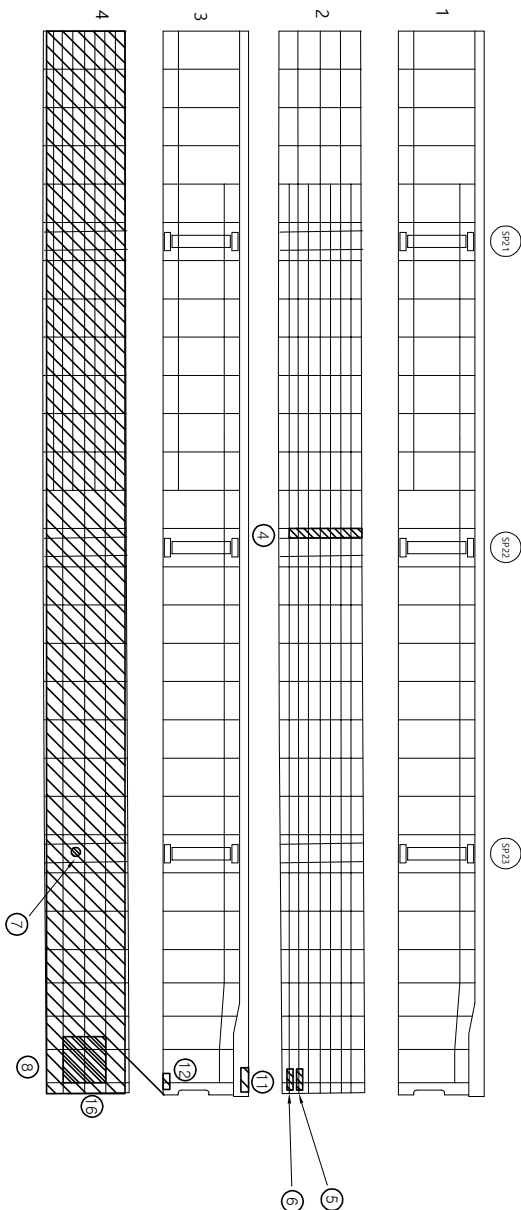
| No. | 신(N)<br>구(G) | 손상내용 | 폭(mm) | 깊이(m) | 너비(m) | 물량 | 단위 | 개소 | 손상물량 | 비고 |
|---|---|---|---|---|---|---|---|---|---|---|
| 15 | N | SPUCE부 실링재 미처리 | | | | 0.00 | EA | 12 | 12.00 | |
| 16 | N | 우수유입 | | 35.00 | 2.60 | 0.00 | m <sup>3</sup> | 1 | 91.00 | |

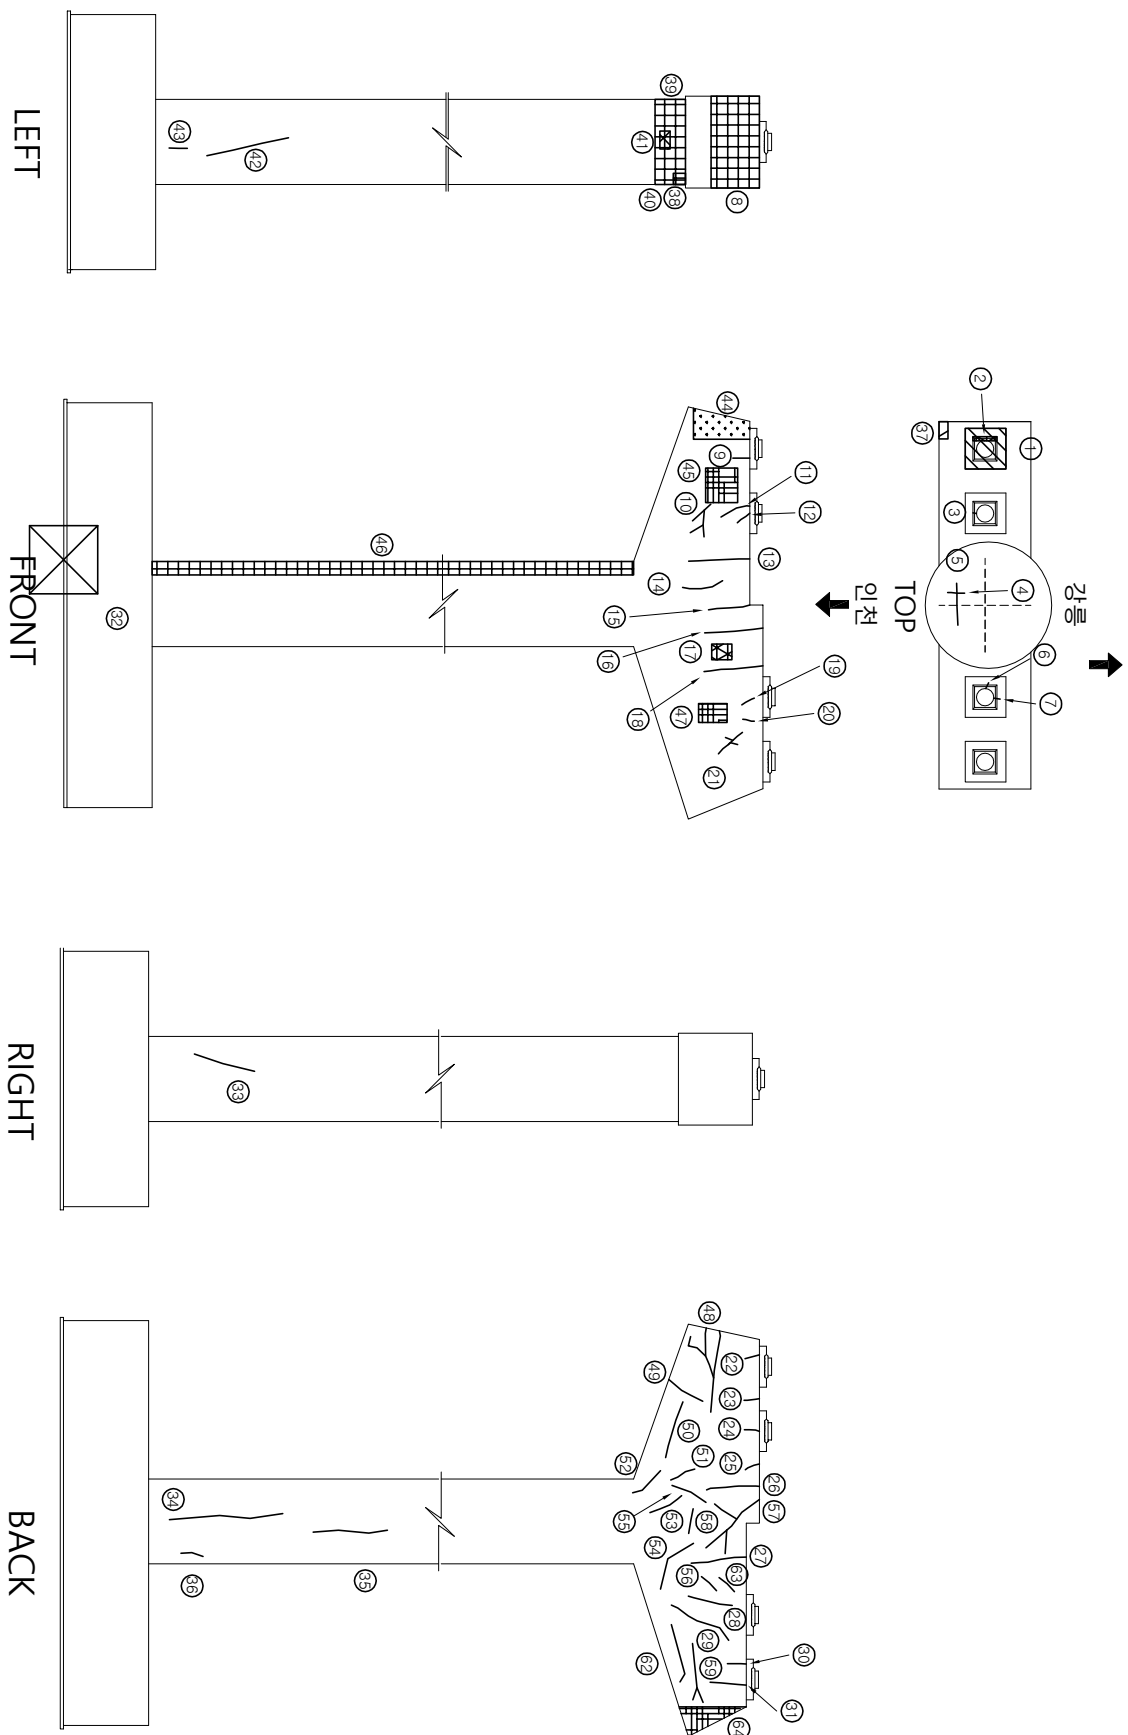
| No. | 시험구(No.) | 시험내용 | 폭(mm) | 길이(m) | 너비(m) | 물량 | 단위 | 개소 | 손상물량 | 비고 |
|---|---|---|---|---|---|---|---|---|---|---|
| 63 | N | 균열(gw=0.1mm) | 0.10 | 0.70 | 0.70 | m | 1 | 0.70 | | |
| 64 | N | 콘크리트 표면열화(표층박리) | | 1.50 | 1.60 | 2.40 | m <sup>2</sup> | 1 | 2.40 | |

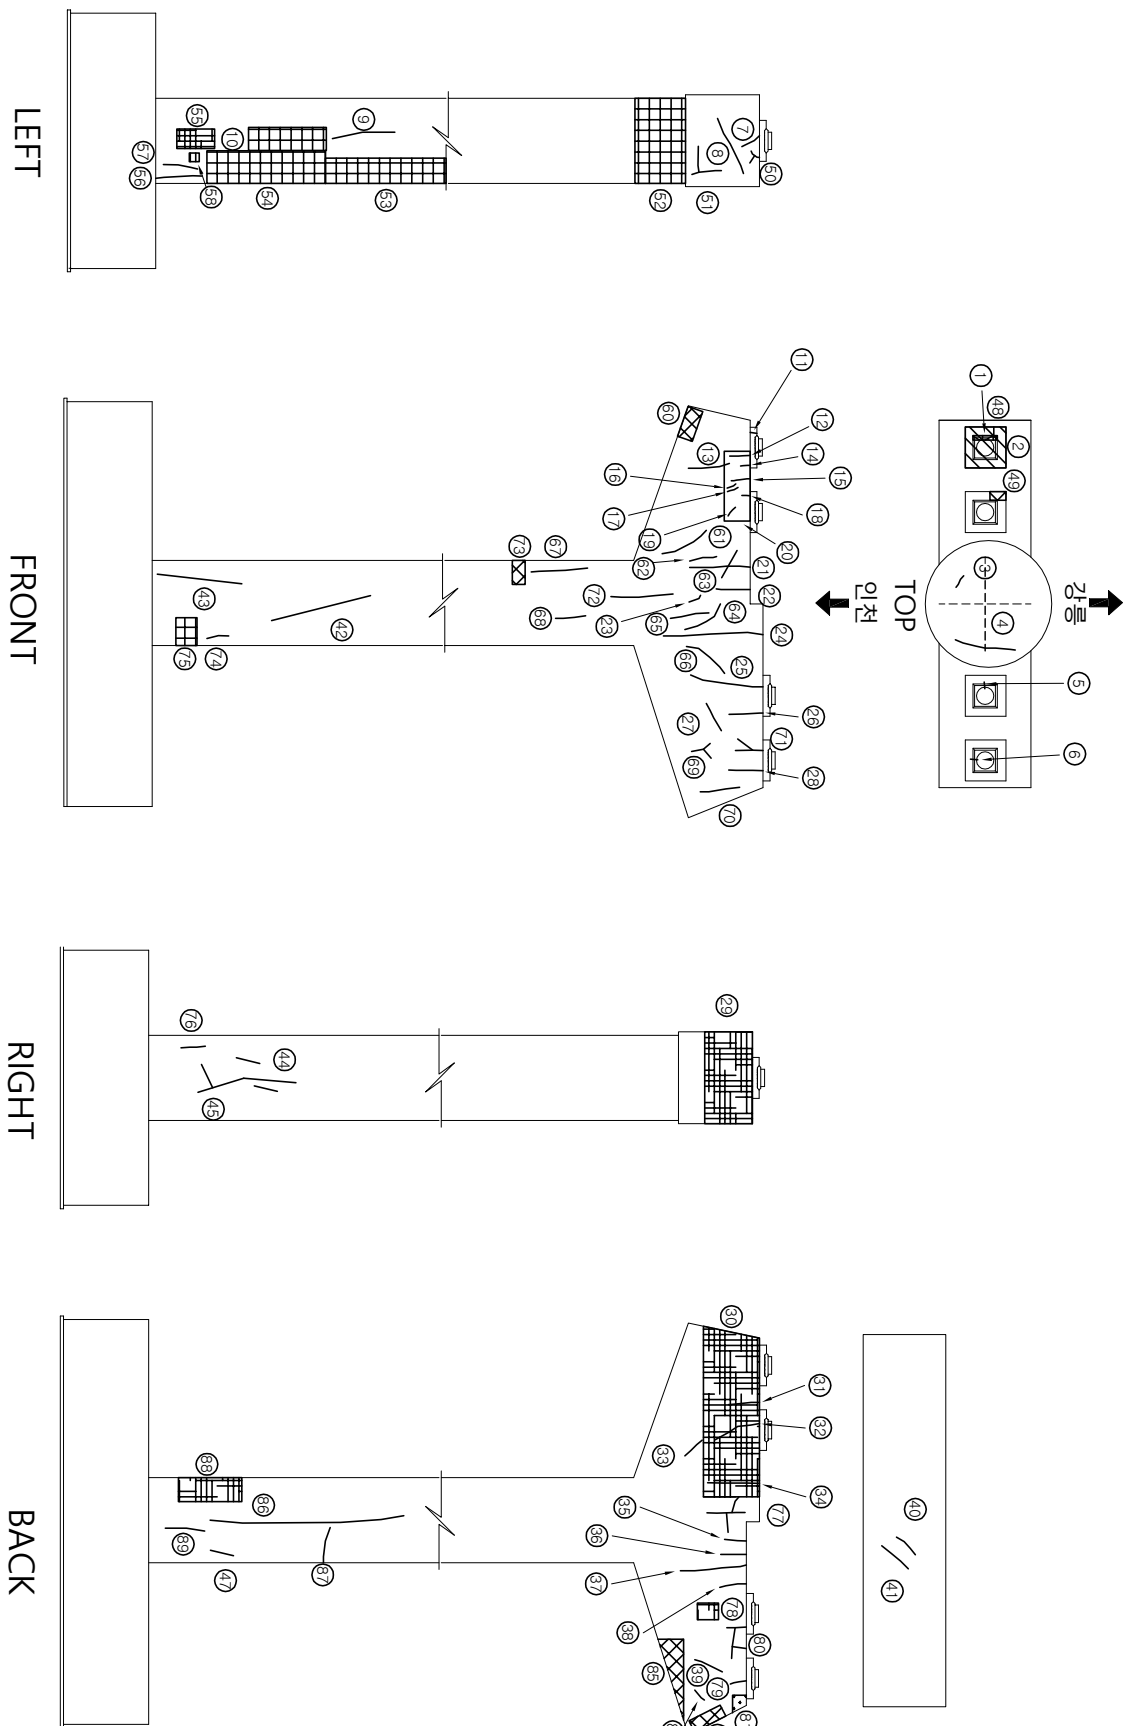
| No. | 신(N)<br>구(ρ) | 산상내용 | 폭(mm) | 길이(m) | 너비(m) | 물량 | 단위 | 개소 | 산상물량 | 비고 |
|---|---|---|---|---|---|---|---|---|---|---|
| 87 | N | 망상균열 (cw=0.2mm) | | 1.50 | 1.50 | 2.25 | m <sup>2</sup> | 1 | 2.25 | |
| 88 | N | 균열 (cw=0.1mm) | 0.10 | 1.20 | | 1.20 | m | 1 | 1.20 | |
