2017년  
**정밀점검보고서**  
- 진부2터널(인천) -

2017. 6.

한국도로공사

강원지역본부 대관령지사

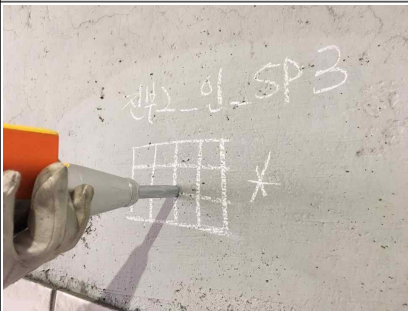
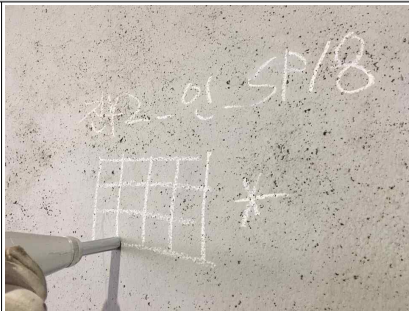
| 시험결과 분석 |
|---|
| <p>○ 콘크리트 비파괴 강도 시험결과 설계강도 라이닝 구간 21Mpa보다 높은 값이 측정되었으며, 따라서 비파괴 강도면에서 전반적 상태가 양호한 것으로 측정됨.</p> |

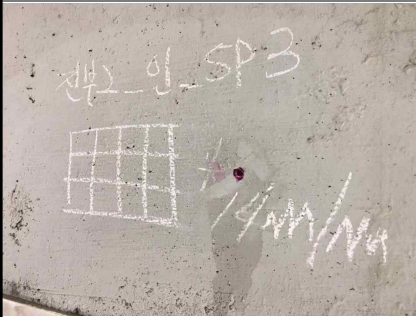
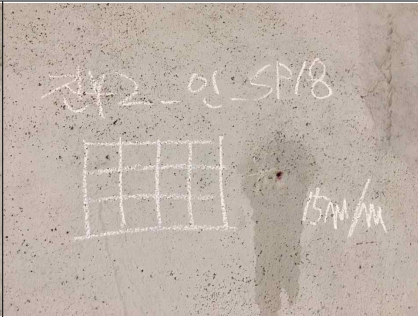
| 시험결과 분석 |
|---|
| <p>o 탄산화 시험결과 탄산화 잔존깊이가 60.0~61.0mm로서 'a'로 평가 되었으며, 향후 탄산화 진행 상태를 지속적으로 관찰하여야 할 것으로 판단됨.</p> |

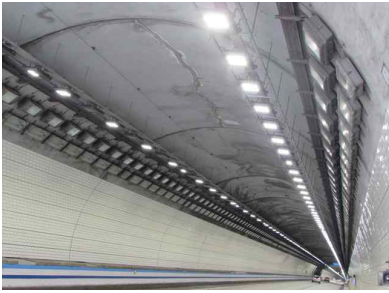
| 구분 | 중점유지관리 사항 | |
|---|---|---|
| 라이닝 | | <ul style="list-style-type: none"> <li>• 종방향 균열, 횡방향 균열 등의 손상에 대해서 보수 후 균열 진행 유무 확인.</li> </ul> |

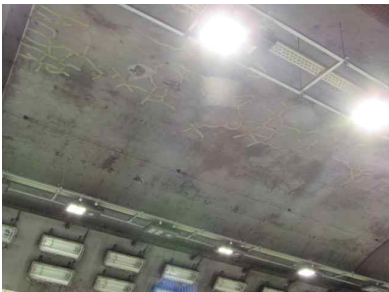
| 구분 | 중점유지관리 사항 | |
|---|---|---|
| | | <ul style="list-style-type: none"> <li>• 이음부 주변 균열 등의 손상에 대해서 보수 후 보수상태 확인.</li> </ul> |

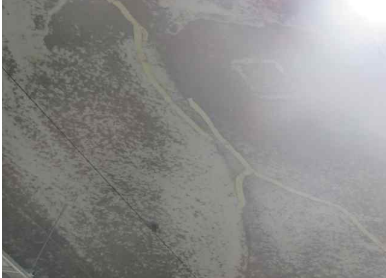
| 구분 | 중점유지관리 사항 | |
|---|---|---|
| 라이닝 | | <ul style="list-style-type: none"> <li>•백태, 망상균열, 재료분리, 박락 등의 손상에 대해서 보수후 보수상태 확인.</li> </ul> |

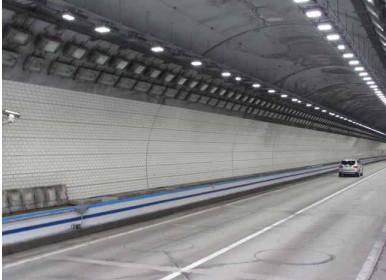
| 구분 | 중점유지관리 사항 | |
|---|---|---|
| 타일<br>(벽체) | | <ul style="list-style-type: none"> <li>•타일 균열, 파손, 탈락 등의 손상에 대해서 균열보수 후 타일 재부착을 통한 유지관리 필요.</li> <li>•조인트부 균열 손상에 대해 보수 후 균열 진행 유무 확인.</li> </ul> |

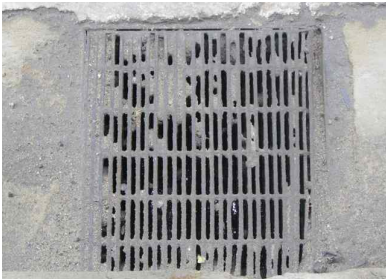
| 구분 | 중점유지관리 사항 | |
|---|---|---|
| 배수로 | | <ul style="list-style-type: none"> <li>•집수구 청소 후 정기적인 관리를 통한 유지관리가 필요.</li> </ul> |

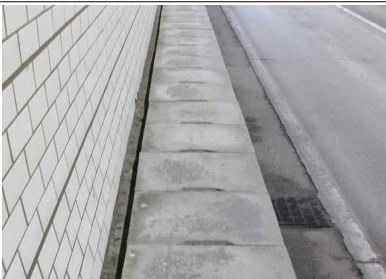
| 구분 | 중점유지관리 사항 | |
|---|---|---|
| 공동구 | | <ul style="list-style-type: none"> <li>•콘크리트 균열, 파손, 박리 등의 손상에 대해서 보수를 통한 유지관리 필요.</li> </ul> |

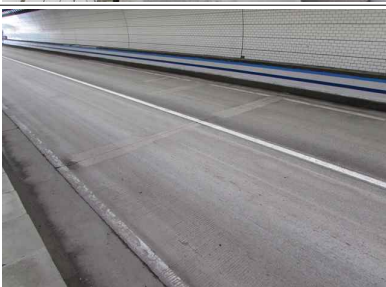
| 구분 | 중점유지관리 사항 | |
|---|---|---|
| 도로<br>포장부 | | <ul style="list-style-type: none"> <li>•들뜸, 파손 등의 손상에 대해서 보수 후 추가 손상 진전 유무 확인</li> </ul> |

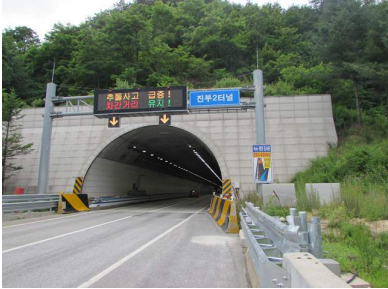
| 구분 | 중점유지관리 사항 | |
|---|---|---|
| 갯문 | | <ul style="list-style-type: none"> <li>• 균열, 망상균열, 들뜸, 박락 등의 손상에 대해서 보수 후 보수상태 확인.</li> <li>• 이격부 등의 손상에 대해서 충진 보수 후 보수상태 확인.</li> </ul> |

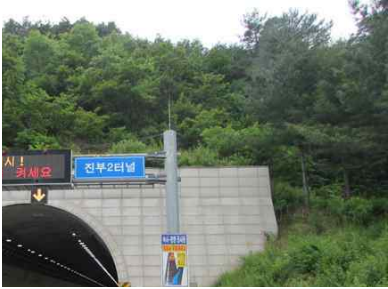
| 구분 | 중점유지관리 사항 | |
|---|---|---|
| 사면 | | <ul style="list-style-type: none"> <li>• 종점부 사면에 토사 유실이 조사되어 주기적인 점검을 통한 주의 관찰이 필요.</li> </ul> |
