# 제 Ⅲ 편    옹벽편

제1장    송정IC R/B    (sta.0+445~0+735)

성능평가 대상 시설물인 "도로옹벽-송정IC R/B(sta.0+445~0+735) <이하 송정IC R/B (sta.0+445~0+735)> "옹벽 현황은 다음과 같다.

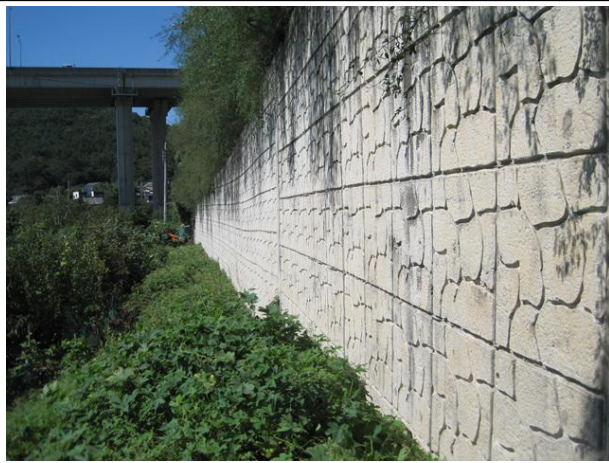
- 조사 결과, 용벽에 영향을 미치는 주요한 손상은 없는 상태이다.
- 기존 발생된 손상인 실란트 미처리 외 공용기간 증가, 건조수축, 외기 환경 등에 의한 실란트 파손, 표면오염, 균열이 추가 발생된 것으로 확인되었으며, 발생된 손상의 경우 사용성에 문제는 없는 상태로 주기적인 점검으로 손상의 증가 및 확대 등에 대해 확인 후 보수시기를 결정하는 것이 바람직 할 것으로 판단된다.

전면부 전경

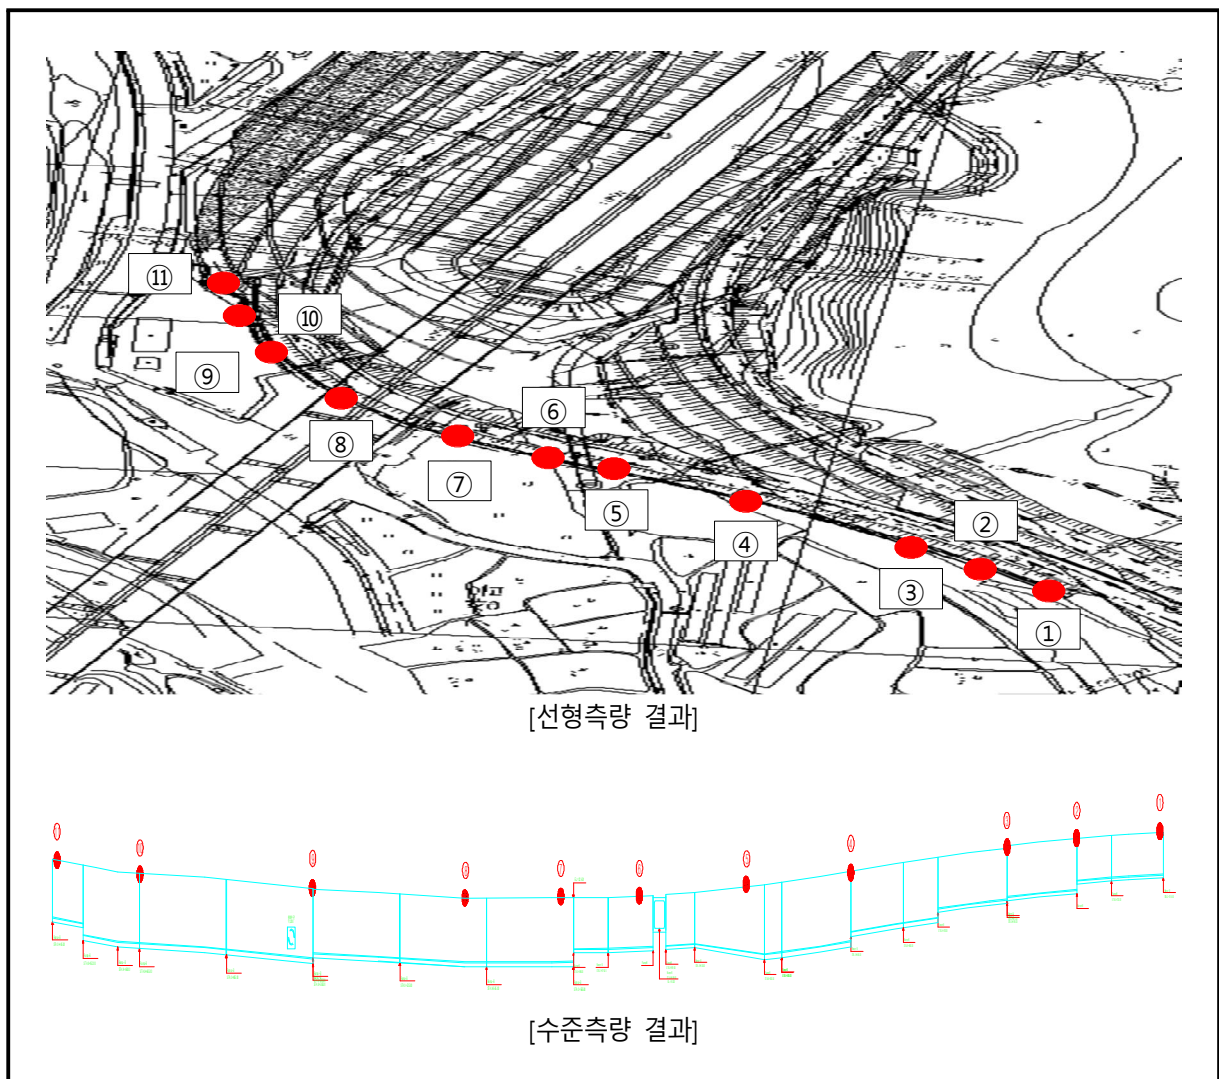
&lt;그림 3.1-2&gt; 선형 및 수준측량 결과

- 본 성능평가지 계획선형 오차에 대한 평가를 수행하였으며, 준공도면 상에서는 전개도 및 단면도 등을 보유하고 있으나 세부적인 사항은 확인인 불가한 상태이다. 따라서 금회 수행한 성능평가지 측정된 값은 관련자료와 비교하여 추후 진행성 여부 등을 확인토록 하는 것이 바람직할 것이다.
- 측정결과, 전도 및 경사에 의한 문제는 없는 상태로 분석되었으며, 세부내용은 "1.3.3절 측정 및 시험"에 수록하였다.

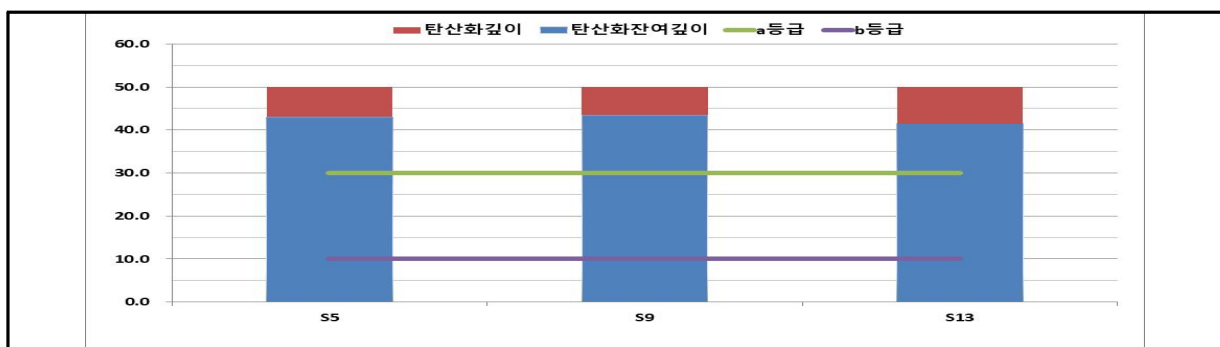
&lt;그림 3.1-4&gt; 탄산화시험 결과 그래프

| 측 정 위 치 | | 탄산화<br>깊이<br>(mm) | 피복두께<br>(mm) | 탄산화<br>잔여깊이<br>(mm) | 평가결<br>과 | 탄산화<br>속도계수<br>(A) | 잔존수명<br>(년) |
|---|---|---|---|---|---|---|---|
| | S9 | 6.5 | 50.0 | 43.5 | a | 1.96 | 100년 이상 |
| | S13 | 8.5 | 50.0 | 41.5 | a | 2.56 | 100년 이상 |
