## 제2편 시 설 물 편

# 1. 절토사면-부산포항선

## STA.11+750~12+500(부산)

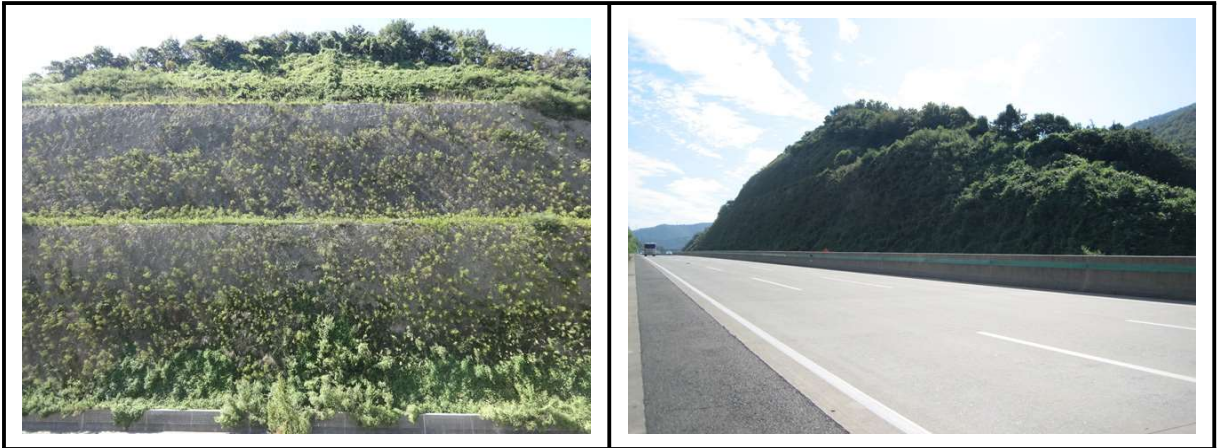
【그림 1.3.2】 사면 전경

사면 대부분에 식생공이 시공되어 있으며, 노출암에서 확인할 수 있는 암반의 풍화등급은 신선함(Fresh) 정도이다. 시공당시 발생한 암괴빠짐이 관찰되었다. 사면 중·상단에 관목류가 일부 서식하고 있는 상태이다.

- 사면 전반적으로 식생상태가 불량한 것으로 조사되었으나, 17년 정밀점검과 비교시 식생이 다소 양호해 진 것으로 조사되었다.
- 현장조사 결과, 12.280k 2단 사면에 발생한 식생공 유실은 기존 손상으로써, 진전은 미미하나 식생공보수가 필요한 상태이다.
- 그 외의 식생불량 구간은 주기적인 점검(주의관찰)을 하는 유지관리 실시가 필요하다.

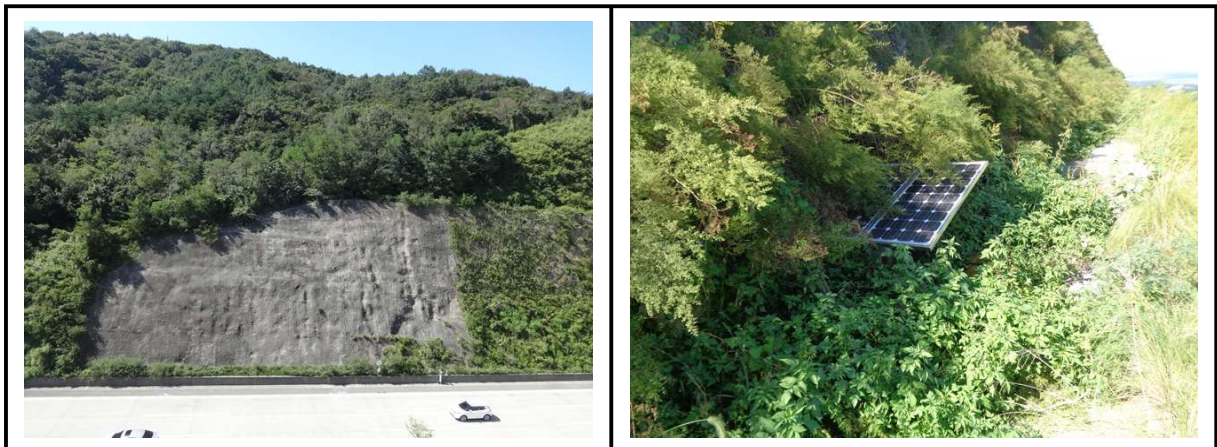
【그림 1.3.4】 보호/보강시설 전경

대상 사면 내에는 낙석방지망, 숯크리트, 소일네일링, 점검계단, 야생동물유도울타리, 경보시스템이 설치되어 있는 것으로 확인되었다.

- 기존 손상인 숯크리트 철근노출은 현재 미보수된 상태로, 지속적으로 노출시 우수 및 온도변화에 의한 철근부식으로 진전될 수 있으므로 단면보수가 필요한 상태이다.
- 낙석방지망에 발생한 파손부는 현재 식생으로 인해 확인이 불가하나, 기존 정밀점검자료로 판단시 배면암이 양호한 상태로 확인되어 추후 낙석방지망 노출시 정비를 실시하는 것이 유지관리상 바람직할 것으로 보인다.
- 3단에 설치된 점검계단은 식생으로 인한 통행이 불가하므로, 정비를 실시하는 유지관리가 필요하다.

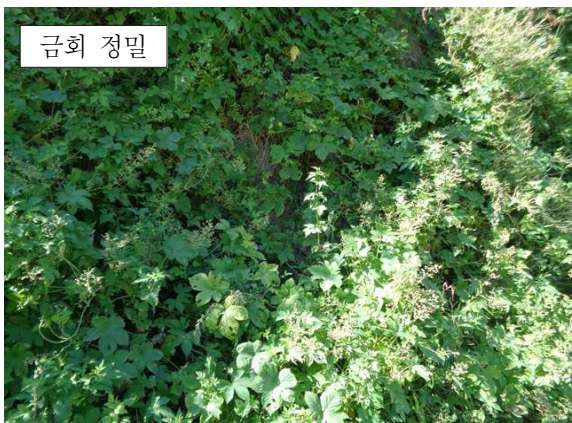
| 현 황 | 12.33K 1단 낙석방지망 파손 | | |
| 원 인 | 시공불량 | | |
