## 12. 도로옹벽-온양IC R/A~R/G

부산포항선 29.483k 포함

## 12.1 시설물 개요

본 시설물은 울산광역시 울주군 온양읍 외광리에 위치한 2중 시설물로서 연장 211.0m, 지면노출높이 13.0m의 블록식 보강토옹벽이다.

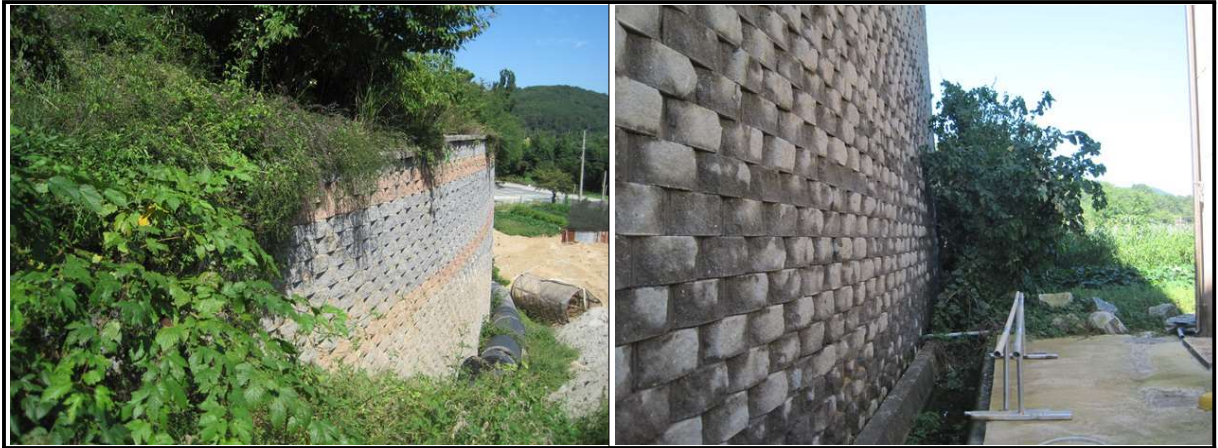
【그림 12.3.1】 전면부 전경(보강토옹벽)

- 조사결과, 유실, 이격 등 옹벽에 영향을 미치는 주요한 손상은 없는 상태이다.
- 일부 블록에 블록균열 및 표면불량 등이 조사되었고, 사용성에 문제는 없는 상태로 주기적인 점검을 통한 손상의 증가 및 확대 등에 대해 확인, 조치를 실시하는 유지관리가 필요하다.

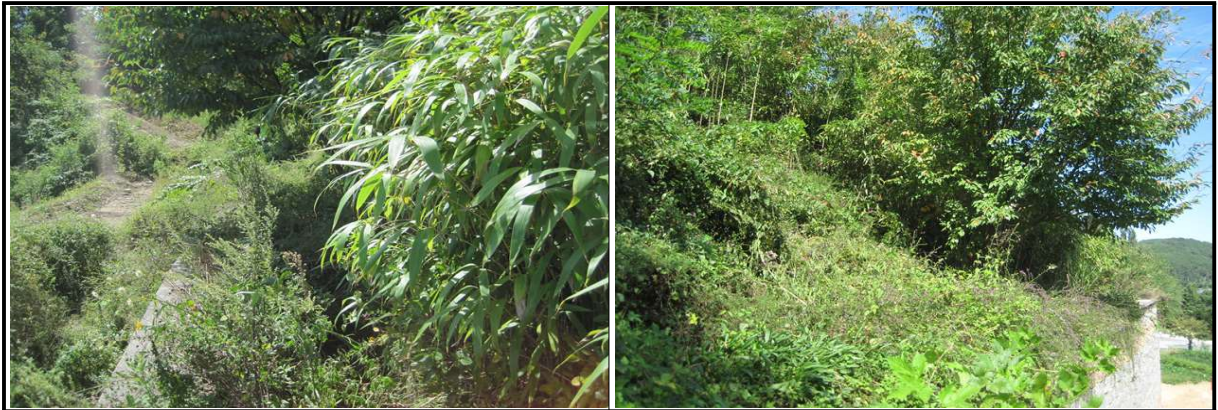
【그림 12.3.2】 주변영향인자 전경(보강토옹벽)

- 배수시설에 대한 외관조사 결과, 상단배수로의 경우 일부구간 낙엽 퇴적이, 하단배수로의 경우 폭 0.3mm내·외 균열 및 토사퇴적이 조사되었다.
- 옹벽의 상단부 사면에 대한 외관조사 결과, 사면 내의 침식, 유실 등의 손상이 없는 상태로서 전반적으로 보통의 상태를 유지하고 있는 것으로 조사되었다.
