## 2. 절토사면-부산포항선 STA.12+050~12+620(포항)

## 2.1 시설물 개요

본 시설물은 부산광역시 기장군 일광면 삼성리 산38-5(부산울산고속도로 부산방향 12.070~12.600 km)에 위치한 사면으로서 총 연장 530m, 높이 52m의 절토사면으로 시공되어 있다.

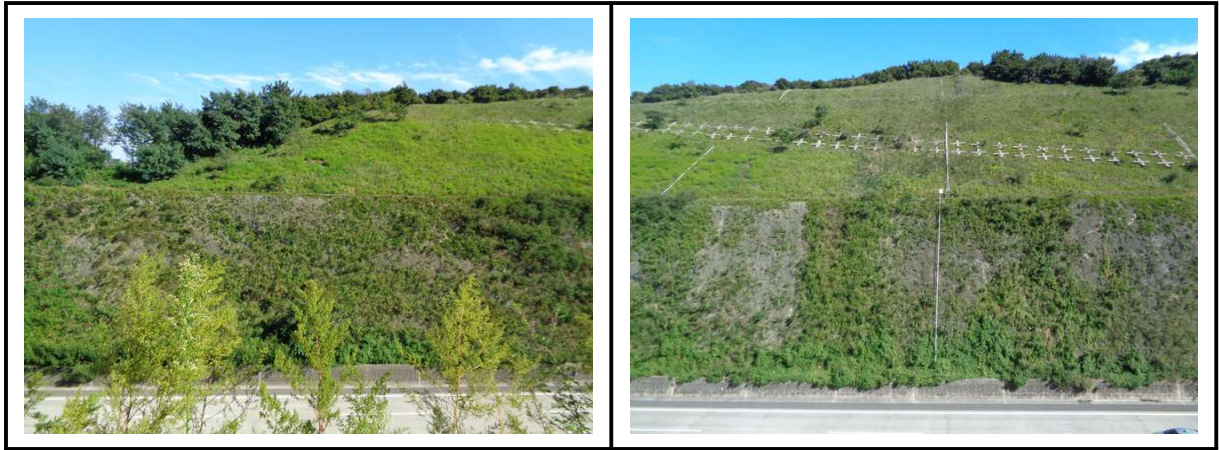
【그림 2.3.2】 사면 전경

- 사면 전반적으로 식생상태가 양호하나, 일부 국부적으로 식생이 불량한 것으로 조사되었다.
- 현장조사 결과, 12.270k 2단 사면에 발생한 식생공 유실은 기존 손상으로써, 진전은 미미하나 식생공보수가 필요한 상태이다.
- 그 외의 식생불량 구간은 주기적인 점검(주의관찰)을 하는 유지관리 실시가 필요하다.

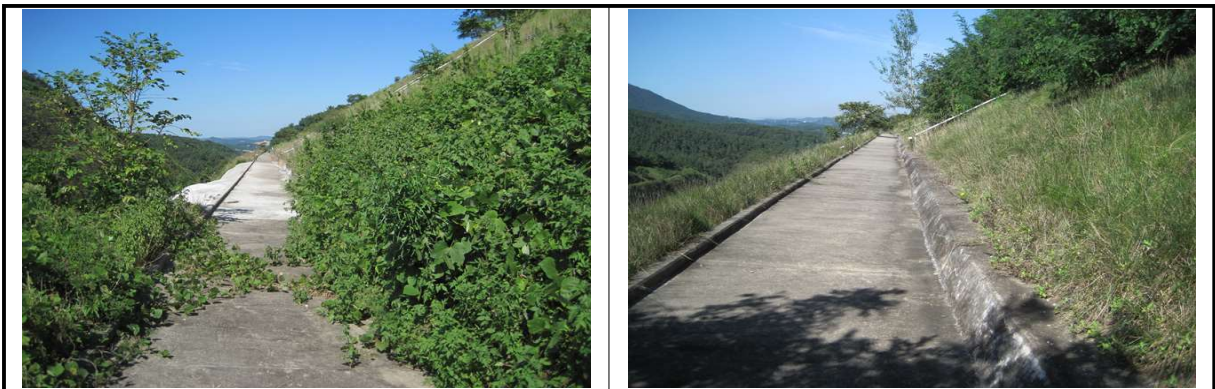
【그림 2.3.3】 배수시설 전경

- 배수시설의 배수 기능에 큰 문제는 없는 것으로 조사되었다.
- 배수로에 신규손상으로 균열 및 파손이 조사되었고, 우수유입으로 인한 유실 등 2차 손상을 유발할 수 있으므로 균열보수 및 단면보수를 실시하는 유지관리가 필요하다.
