### 3. 절토사면-부산포항선 STA.15+706~15+966(부산)

### 3.1 시설물 개요

본 시설물은 부산광역시 기장군 일광면 원리 산138-24 (부산울산고속도로 15.935~16.465 km)에 위치한 사면으로서 총 연장 530m, 높이 52m의 절토사면으로 시공되어 있다.

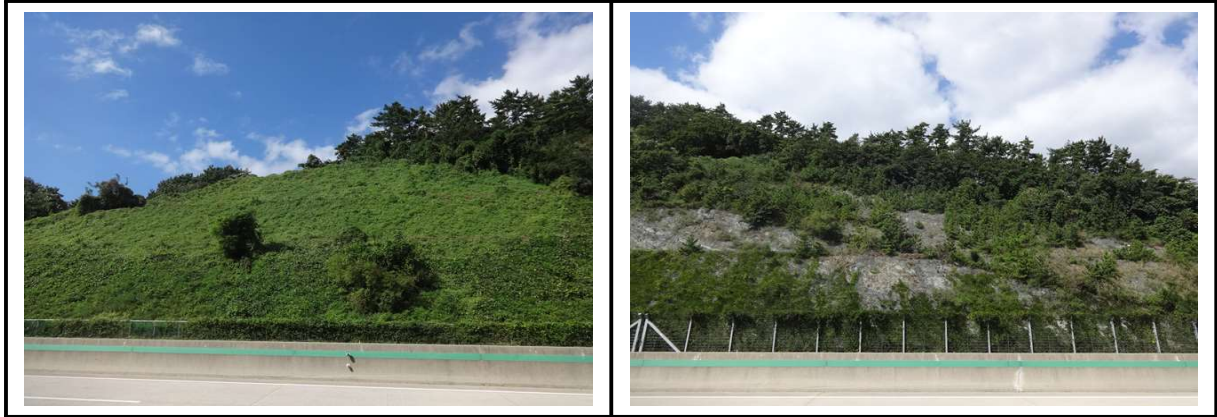
【그림 3.3.2】 사면 전경

사면 대부분에 식생공이 시공되어 있으며, 노출암에서 확인할 수 있는 암반의 풍화등급은 신선함(Fresh)~보통풍화(MW) 정도이다. 사면 중·상단에 관목류가 일부 서식하고 있는 상태이다.

- 사면 전반적으로 식생상태가 양호하나, 일부 국부적으로 식생이 불량한 것으로 조사되었다.
- 현장조사 결과, 16.065k 2단 사면에 발생한 낙석방지망내 뜬돌 적치는 완만한 사면경사로 인해 전회와 비교시 손상의 증가는 없는 상태이므로, 주의관찰을 실시하는 유지관리가 효과적이다.

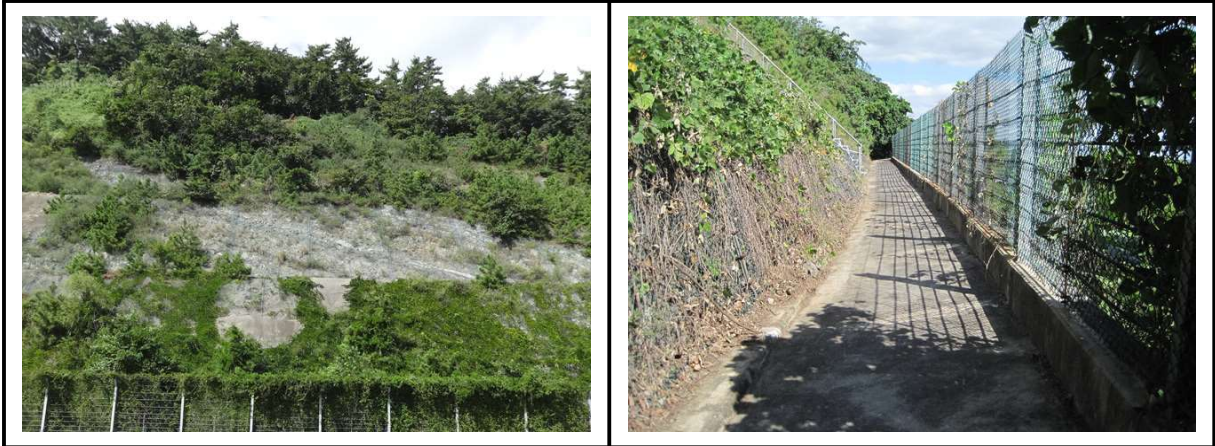
【그림 3.3.4】 보호/보강시설 전경

대상 사면 내에는 낙석방지망, 낙석방지울타리, 숯크리트, 점검계단, 경보시스템이 설치되어 있는 것으로 확인되었다.
