## 6. 절토사면-부산포항선

### STA.19+800~20+350(부산)

## 6.1 시설물 개요

본 절토사면은 부산광역시 기장군 장안읍 용소리 315, 좌동리 95-1에 위치한 시설물로서 부산 울산고속도로 부산방향 STA. 19+800km~20.390km에 위치한 절토사면으로 총 연장 590m, 높이 56m로 시공되어 있다.

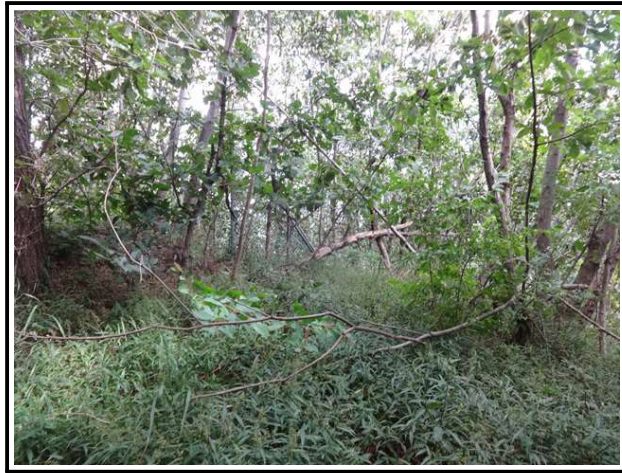
【그림 6.3.2】 사면 전경

본 사면은 중생대 백악기 시대의 경상계 신라층군 안산암질암류의 지층이 분포하고 있고 대표 암상은 안산암 및 조면안산암이다. 노두에서 확인할 수 있는 암반의 풍화등급은 약한 풍화(S.W.)이다.

- 1~3구간의 사면의 식생은 전반적으로 양호한 상태이다.
- 2구간 2단 상부 암노출 구간에 발달된 절리부는 켜기파괴 및 전도파괴가 우려구간으로 주기적인 점검을 통한 손상의 발생여부 확인 등의 유지관리가 요구된다.

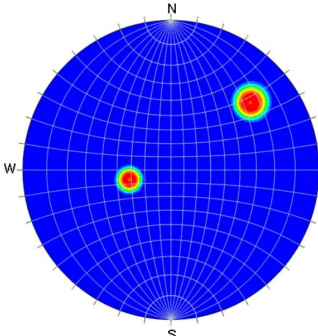
【표 6.3.9】 2구간 불연속면조사 결과표

| 구 분 | 2구간 | | | | | | | | | | | | | | | | | | | | | | | | | | | | | | | | | | | | | | | | | | | | | | | | | | |
|---|---|---|---|---|---|---|---|---|---|---|---|---|---|---|---|---|---|---|---|---|---|---|---|---|---|---|---|---|---|---|--|---|---|---|---|---|---|---|--|---|---|---|---|---|---|---|---|---|---|--|--|
| 비고 | <table><tr><th>구 분</th><th colspan="2">점 검 결 과</th></tr><tr><td rowspan="10">평사투영도</td><td></td><td><table><tr><td>dip</td><td>dip direction</td></tr><tr><td>50</td><td>39</td></tr><tr><td>65</td><td>224</td></tr><tr><td>47</td><td>195</td></tr><tr><td>50</td><td>39</td></tr><tr><td>50</td><td>39</td></tr><tr><td>50</td><td>39</td></tr><tr><td>47</td><td>195</td></tr><tr><td>65</td><td>224</td></tr><tr><td>65</td><td>224</td></tr></table></td></tr><tr><td colspan="2"><table><tr><th>평면파괴</th><th>썩기파괴</th><th>전도파괴</th></tr><tr><td></td><td></td><td></td></tr></table></td></tr><tr><td colspan="2"><table><tr><th>구 분</th><th>평면파괴</th><th>썩기파괴</th><th>전도파괴</th></tr><tr><td>해석결과</td><td>안정</td><td>일부 가능성</td><td>가능성</td></tr><tr><td>평 가</td><td colspan="3">● 평면파괴 영역에 절리군의 극점이 분포하고 있지 않음<br/>● 썩기파괴 영역에 절리군의 극점이 분포하고 있지 않음<br/>● 전도파괴 영역에 절리군의 극점이 분포하고 있지 않음</td></tr></table></td></tr></table> | | | 구 분 | 점 검 결 과 | | 평사투영도 | | <table><tr><td>dip</td><td>dip direction</td></tr><tr><td>50</td><td>39</td></tr><tr><td>65</td><td>224</td></tr><tr><td>47</td><td>195</td></tr><tr><td>50</td><td>39</td></tr><tr><td>50</td><td>39</td></tr><tr><td>50</td><td>39</td></tr><tr><td>47</td><td>195</td></tr><tr><td>65</td><td>224</td></tr><tr><td>65</td><td>224</td></tr></table> | dip | dip direction | 50 | 39 | 65 | 224 | 47 | 195 | 50 | 39 | 50 | 39 | 50 | 39 | 47 | 195 | 65 | 224 | 65 | 224 | <table><tr><th>평면파괴</th><th>썩기파괴</th><th>전도파괴</th></tr><tr><td></td><td></td><td></td></tr></table> | | 평면파괴 | 썩기파괴 | 전도파괴 | | | | <table><tr><th>구 분</th><th>평면파괴</th><th>썩기파괴</th><th>전도파괴</th></tr><tr><td>해석결과</td><td>안정</td><td>일부 가능성</td><td>가능성</td></tr><tr><td>평 가</td><td colspan="3">● 평면파괴 영역에 절리군의 극점이 분포하고 있지 않음<br/>● 썩기파괴 영역에 절리군의 극점이 분포하고 있지 않음<br/>● 전도파괴 영역에 절리군의 극점이 분포하고 있지 않음</td></tr></table> | | 구 분 | 평면파괴 | 썩기파괴 | 전도파괴 | 해석결과 | 안정 | 일부 가능성 | 가능성 | 평 가 | ● 평면파괴 영역에 절리군의 극점이 분포하고 있지 않음<br>● 썩기파괴 영역에 절리군의 극점이 분포하고 있지 않음<br>● 전도파괴 영역에 절리군의 극점이 분포하고 있지 않음 | | |

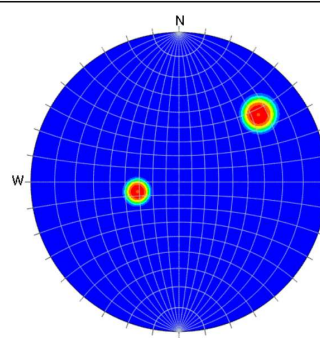
| 구 분 | 3구간 | | | | | | | | | | | | | | | | | | | | | | | | | | | | | | | | | | | | | | | | | | |
|---|---|---|---|---|---|---|---|---|---|---|---|---|---|---|---|---|---|---|---|---|--|--|---|---|---|---|---|---|---|--|--|---|---|---|---|---|---|---|---|---|---|--|--|
| 비고 | <table><tr><th>구 분</th><th colspan="2">점 검 결 과</th></tr><tr><td rowspan="5">평사투영도</td><td></td><td><table><tr><td>dip</td><td>dip direction</td></tr><tr><td>50</td><td>92</td></tr><tr><td>50</td><td>92</td></tr><tr><td>50</td><td>92</td></tr><tr><td>50</td><td>92</td></tr></table></td></tr><tr><td colspan="3"><table><tr><th>평면파괴</th><th>썩기파괴</th><th>전도파괴</th></tr><tr><td></td><td></td><td></td></tr></table></td></tr><tr><td colspan="3"><table><tr><th>구 분</th><th>평면파괴</th><th>썩기파괴</th><th>전도파괴</th></tr><tr><td>해석결과</td><td>안정</td><td>일부 가능성</td><td>가능성</td></tr><tr><td>평 가</td><td colspan="3">● 평면파괴 영역에 절리군의 극점이 분포하고 있지 않음<br/>● 썩기파괴 영역에 절리군의 극점이 분포하고 있지 않음<br/>● 전도파괴 영역에 절리군의 극점이 분포하고 있지 않음</td></tr></table></td></tr></table> | | | 구 분 | 점 검 결 과 | | 평사투영도 | | <table><tr><td>dip</td><td>dip direction</td></tr><tr><td>50</td><td>92</td></tr><tr><td>50</td><td>92</td></tr><tr><td>50</td><td>92</td></tr><tr><td>50</td><td>92</td></tr></table> | dip | dip direction | 50 | 92 | 50 | 92 | 50 | 92 | 50 | 92 | <table><tr><th>평면파괴</th><th>썩기파괴</th><th>전도파괴</th></tr><tr><td></td><td></td><td></td></tr></table> | | | 평면파괴 | 썩기파괴 | 전도파괴 | | | | <table><tr><th>구 분</th><th>평면파괴</th><th>썩기파괴</th><th>전도파괴</th></tr><tr><td>해석결과</td><td>안정</td><td>일부 가능성</td><td>가능성</td></tr><tr><td>평 가</td><td colspan="3">● 평면파괴 영역에 절리군의 극점이 분포하고 있지 않음<br/>● 썩기파괴 영역에 절리군의 극점이 분포하고 있지 않음<br/>● 전도파괴 영역에 절리군의 극점이 분포하고 있지 않음</td></tr></table> | | | 구 분 | 평면파괴 | 썩기파괴 | 전도파괴 | 해석결과 | 안정 | 일부 가능성 | 가능성 | 평 가 | ● 평면파괴 영역에 절리군의 극점이 분포하고 있지 않음<br>● 썩기파괴 영역에 절리군의 극점이 분포하고 있지 않음<br>● 전도파괴 영역에 절리군의 극점이 분포하고 있지 않음 | | |
