## 9. 도로옹벽-부산울산선 42.7k 포항 울천 수로이설

## 9.1 시설물 개요

본 시설물은 울산광역시 울주군 청량읍 울리(부산울산고속도로 42.7k)에 위치한 2중 시설물로서 연장 337m, 지면노출높이 10.4m의 블록식 보강토옹벽이다.

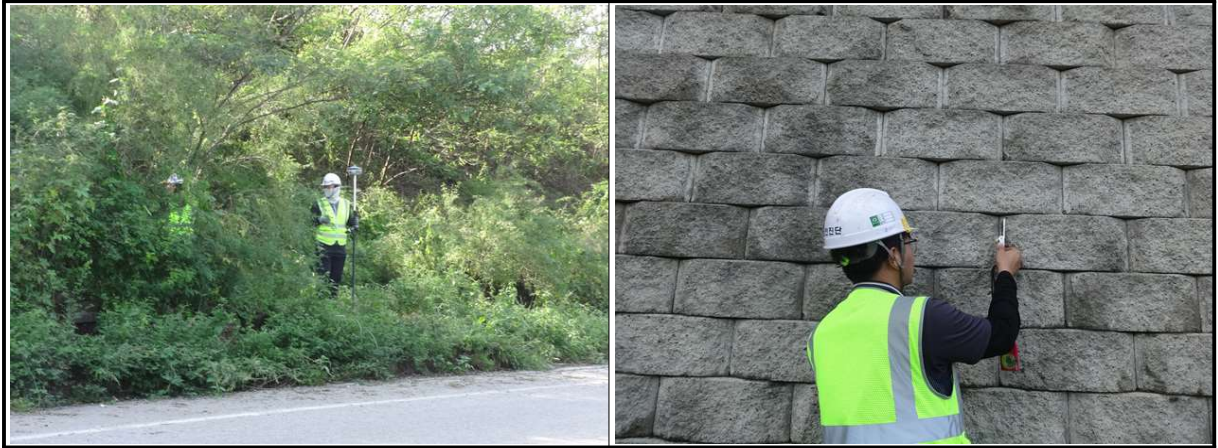
【그림 9.3.3】 측량작업 전경(보강토옹벽)

금회 대상시설물인 보강토옹벽은 GPS측량기, 경사계를 이용하여 선형 및 수준측량, 경사도를 측정을 하였으며, 기존 점검(2016년)에서는 측정된 값이 없는 상태로서 설계도서와 비교 검토하여 침하 및 활동에 대해 검토하였다.
