## **5. 절토사면-부산포항선**

### **STA.19+780~20+300(포항)**

## 5.1 시설물 개요

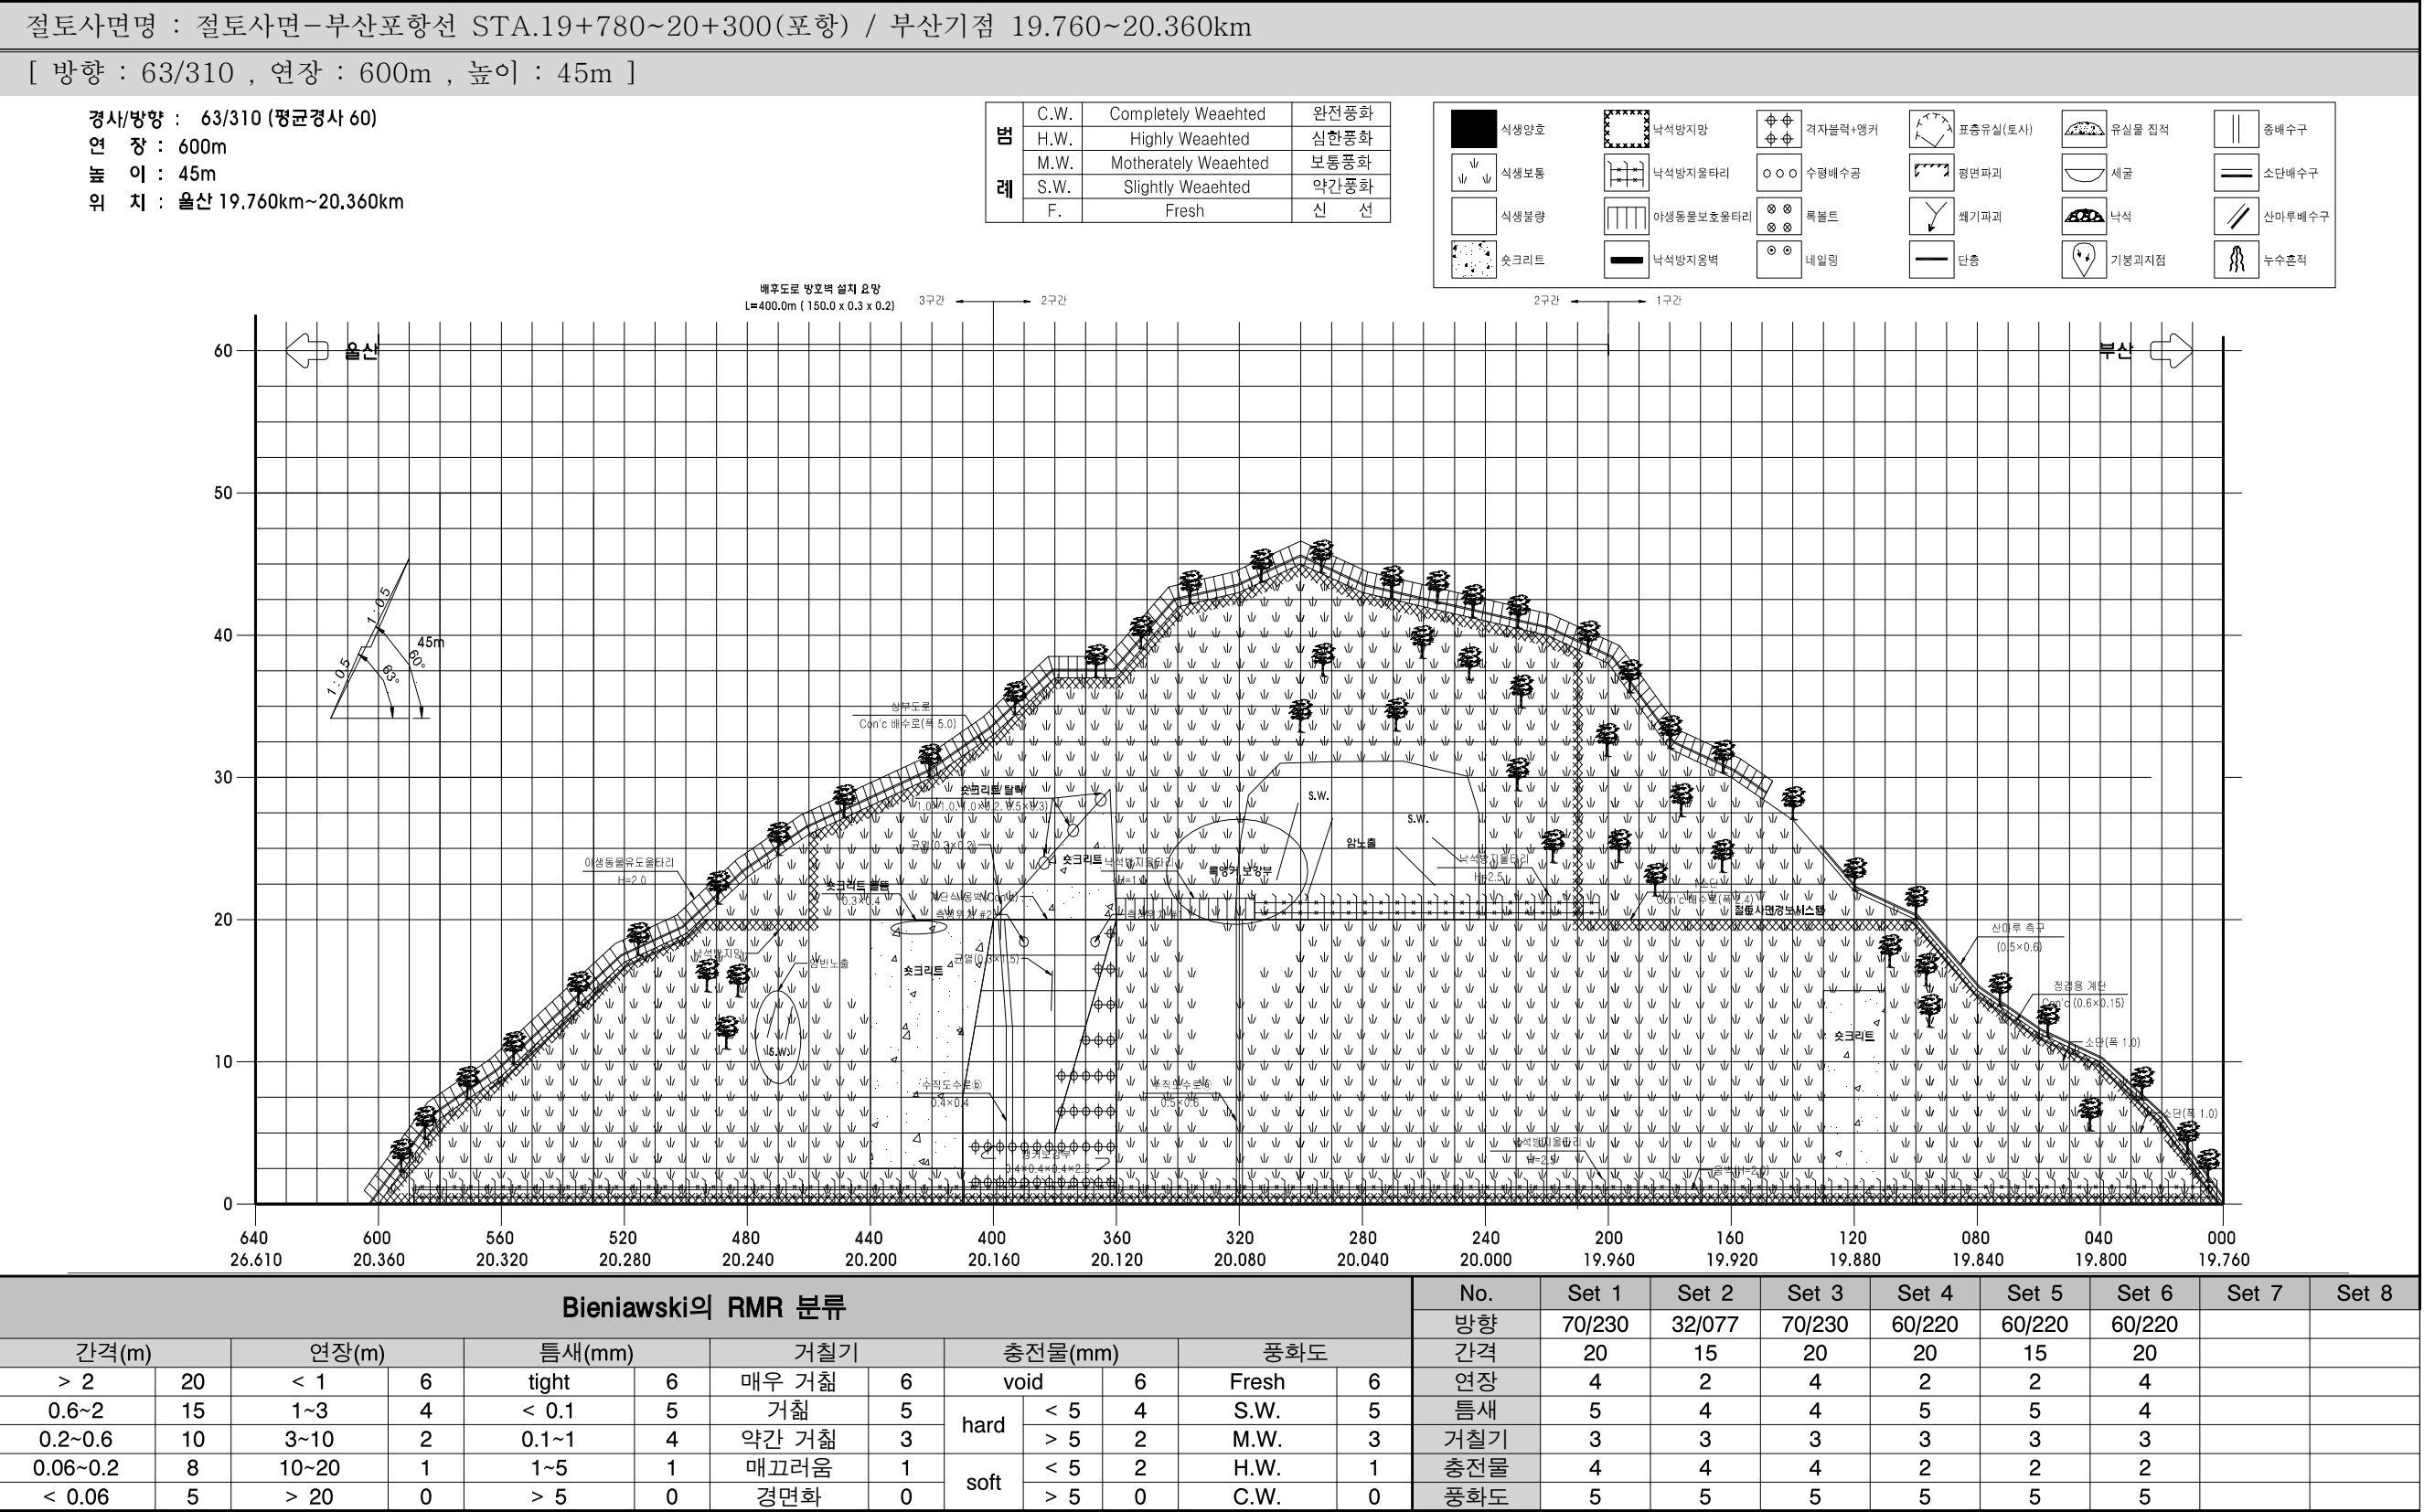
5.3.2 외관조사 결과 현황도(Face Map)

- 조사결과, 1구간의 보호시설은 특별한 손상이 없는 양호한 상태로 조사되었다.
- 2~3구간 슛크리트 들뜸, 탈락이 조사되었고, 손상부는 장기공용에 의한 열화, 및 우수유입에 의한 열화로 추정되며, 슛크리트 손상부는 주기적인 점검을 통한 손상의 진전여부 확인 후 진전시 단면보수 등의 조치가 요구된다.
- 2구간에 발생한 계단식 옹벽 균열은 폭 0.3mm이상 균열이나, 현재 손상의 소규모로 주기적인 점검을 통한 손상의 진전 및 신규 손상 발생 시 보수 안을 권한다.
