## **6. 절토사면-부산포항선**

### **STA.19+800~20+350(부산)**

## 6.1 시설물 개요

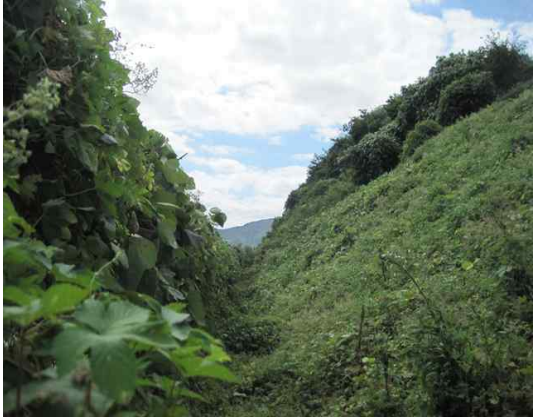
| <p>하부 전경</p> | <p>1소단 배수로 전경</p> |

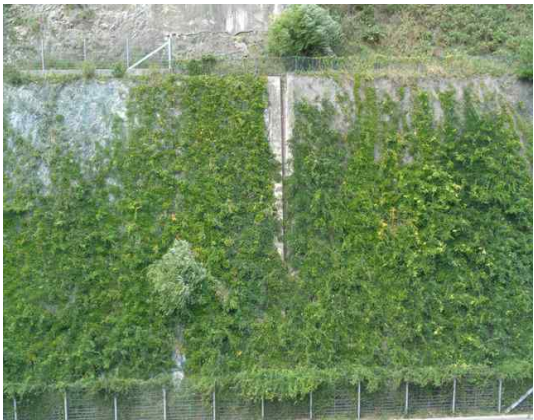
| <p>수직도수로 전경</p> | <p>쑥크리트 전경</p> |

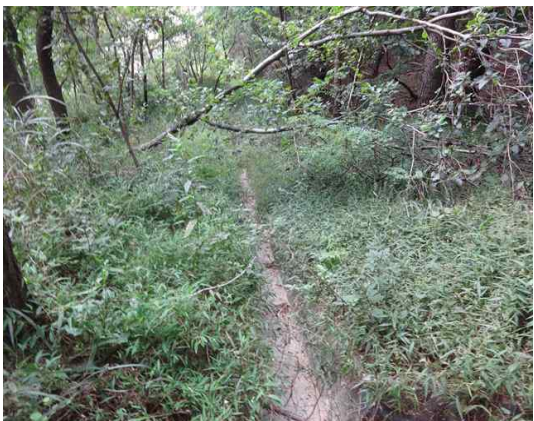
| <p>산마루측구 전경</p> | <p>암반강도 측정</p> |

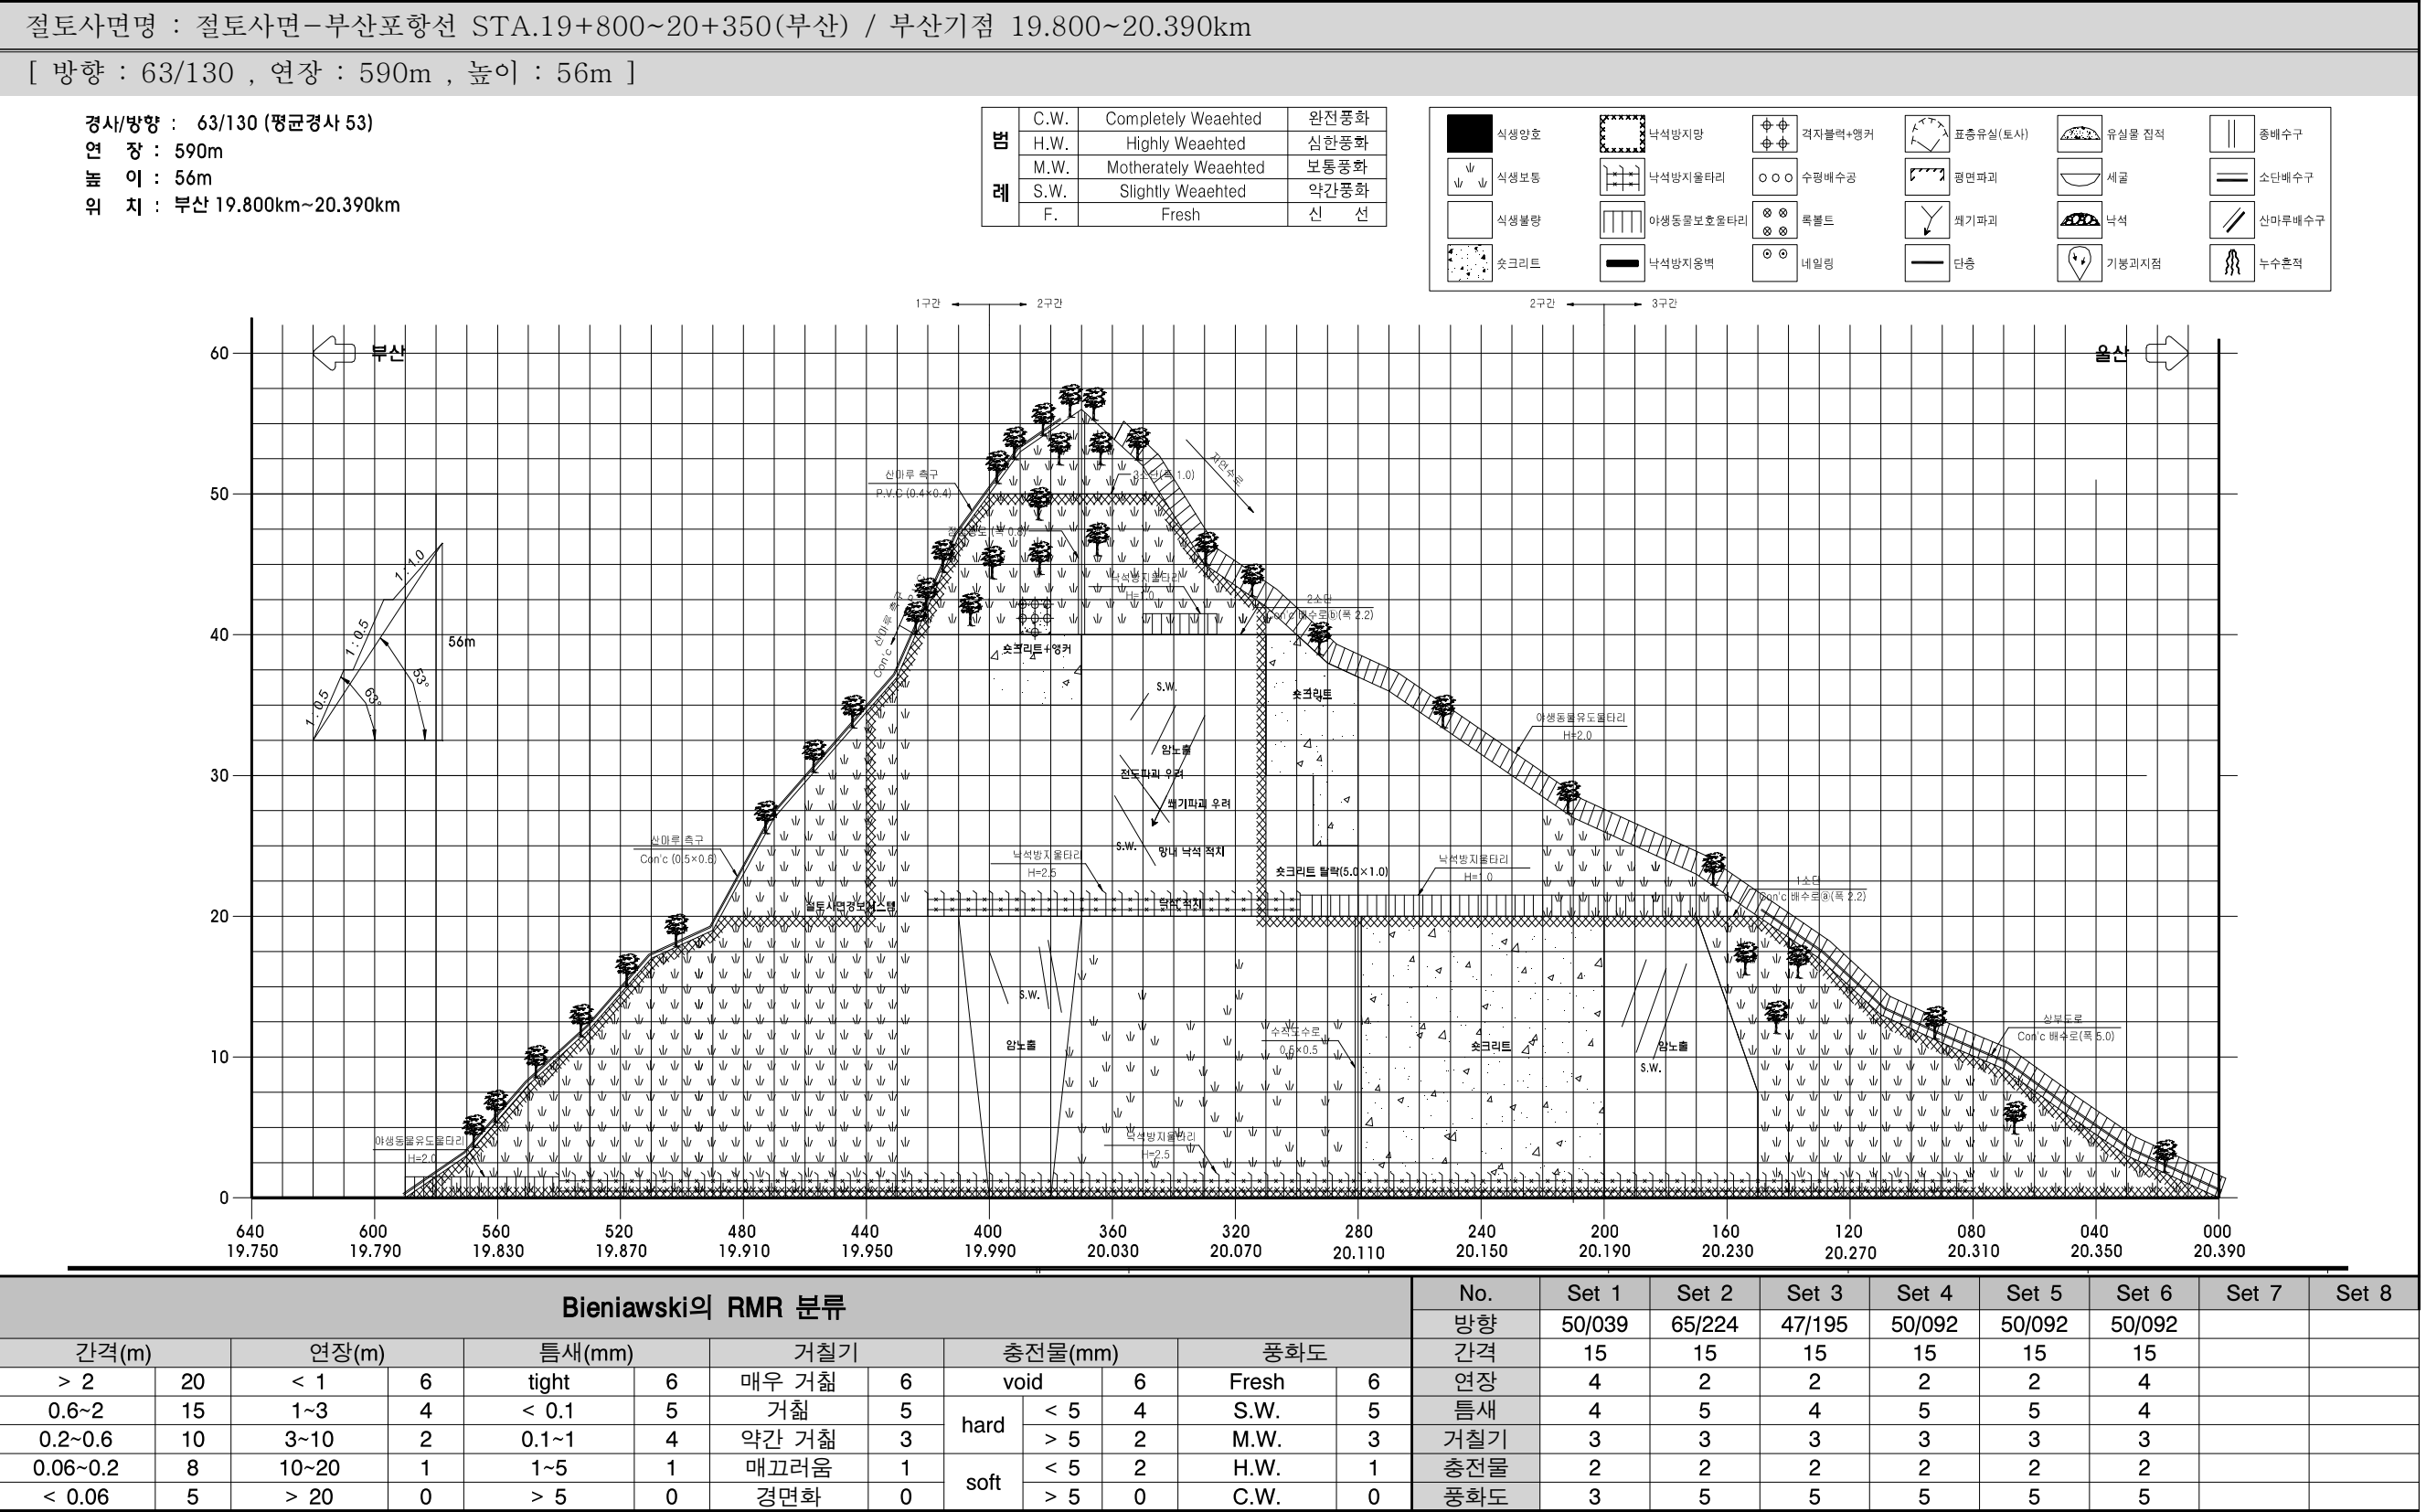
6.3.2 외관조사 결과 현황도(Face Map)

본 사면은 연장이 590m의 사면으로서, 외관조사 시 실시한 구간분할과 동일하게 연장기준 (200m 이상)에 따라 3개구간으로 분할하여 손상상태 및 파괴요인에 대한 평가를 실시하였다. 사면분류를 위해 특성조사를 실시한 위치는 외관조사결과현황도(Face Map)에 Set1~6으로 표기하였고, 1구간은 전구간 녹색토로 인해 측정 불가 상태로 확인되었다.

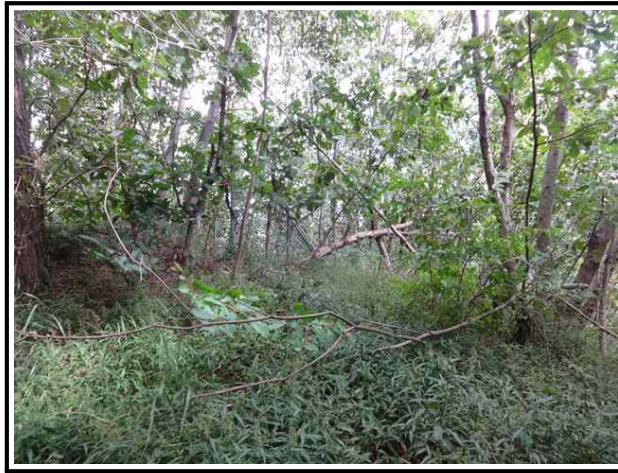
【그림 6.3.2】 사면 전경

본 사면은 중생대 백악기 시대의 경상계 신라층군 안산암질암류의 지층이 분포하고 있고 대표 암상은 안산암 및 조면안산암이다. 노두에서 확인할 수 있는 암반의 풍화등급은 약한 풍화(S.W.)이다.

- 1~3구간의 사면의 식생은 전반적으로 양호한 상태이다.
- 2구간 2단 상부 암노출 구간에 발달된 절리부는 켜기파괴 및 전도파괴가 우려구간으로 주기적인 점검을 통한 손상의 발생여부 확인 등의 유지관리가 요구된다.

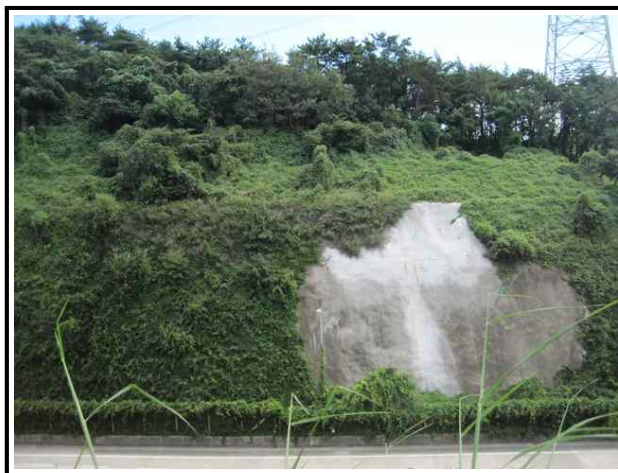
【그림 6.3.4】 보호/보강시설 전경

대상 사면 내에는 낙석방지망, 낙석방지 울타리, 슛크리트 등이 설치되어 있는 것으로 확인되었다.

- 조사결과, 1,3구간의 보호시설은 특별한 손상이 없는 양호한 상태로 조사되었다.
- 기 손상인 슛크리트 탈락이 조사되었고, 손상부는 장기공용에 의한 열화, 및 우수유입에 의한 열화로 손상이 진전은 없는 상태로 확인되었다. 슛크리트 박리는 주기적인 점검을 통한 손상의 진전여부 확인 후 진전시 단면보수 등의 조치가 요구된다.
