# **7. 절토사면-부산포항선**

## **STA.47+050~47+350(부산)**

## 7.1 시설물 개요

본 시설물은 울산광역시 울주군 범서읍 굴화리 산 61-1(부산기점 47.05k)에 위치한 사면으로서 총 연장 300.0m, 높이 60.0m의 절토사면으로 시공되어 있다.

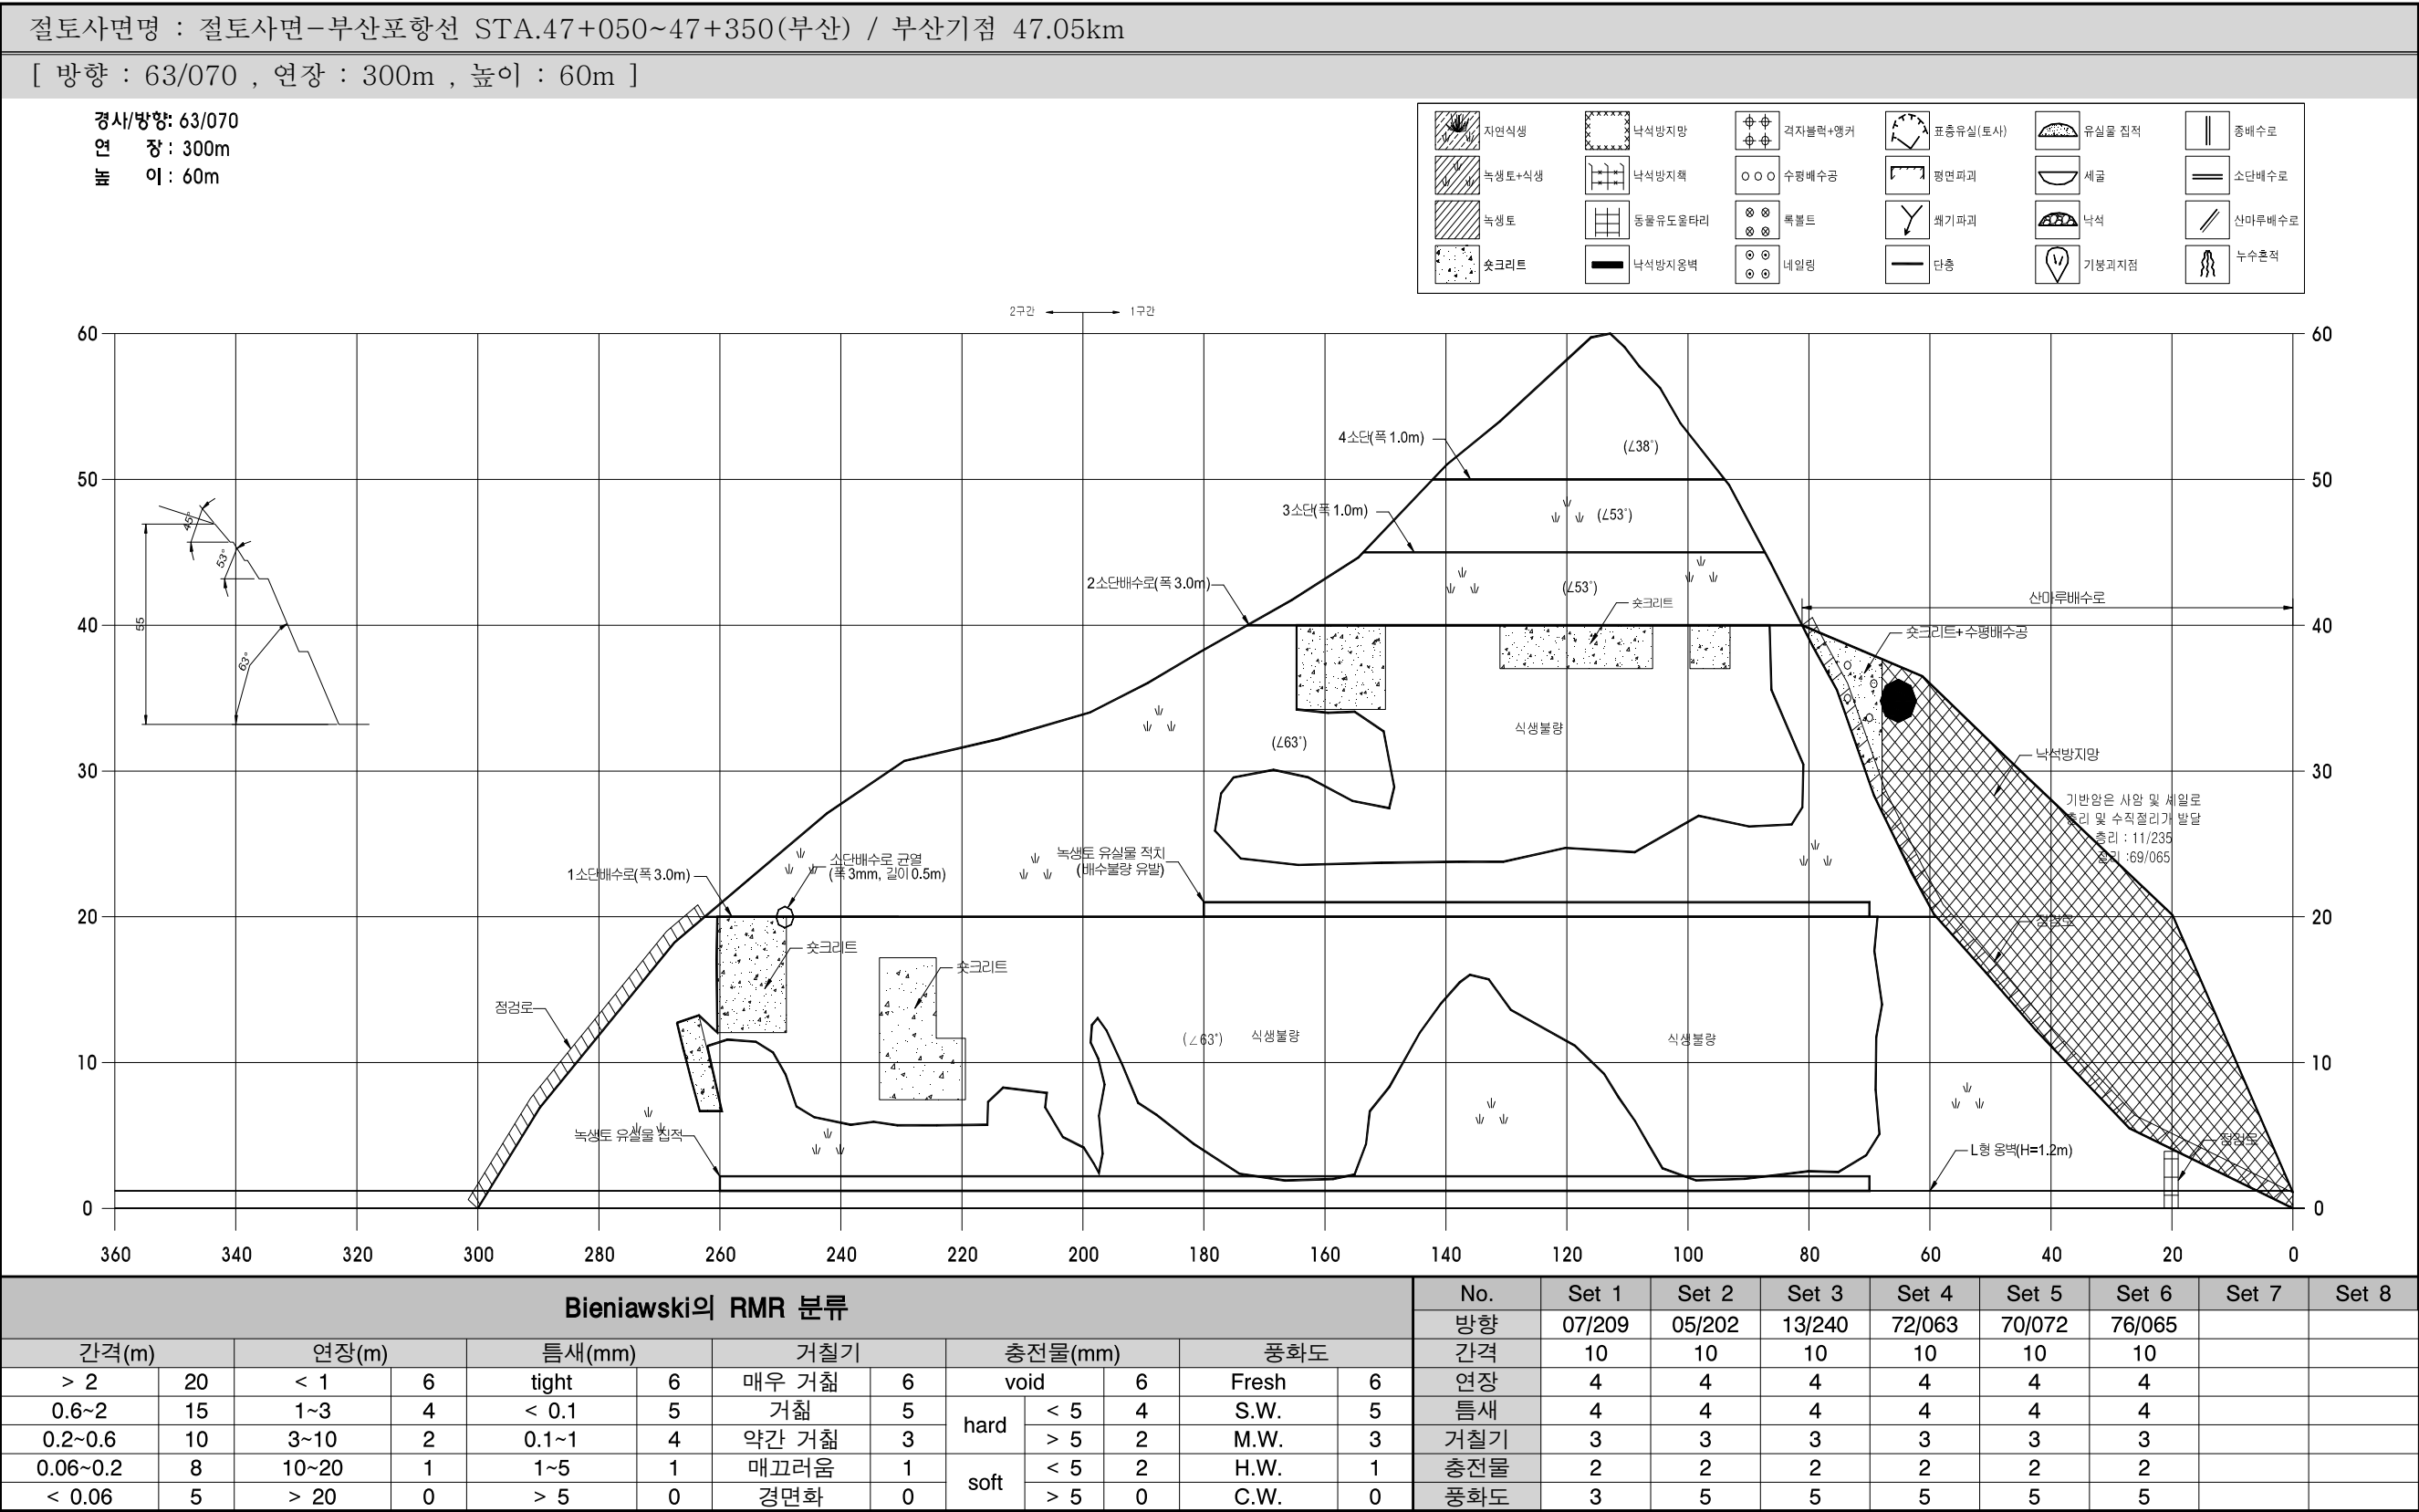
7.3.2 외관조사 결과 현황도(Face Map)

본 사면은 연장이 300m의 사면으로서, 외관조사 시 실시한 구간분할과 동일하게 연장기준(200m 이상)에 따라 2개구간으로 분할하여 손상상태 및 파괴요인에 대한 평가를 실시하였다. 사면분류를 위해 특성조사를 실시한 위치는 외관조사결과현황도(Face Map)에 Set1~6으로 표기하였고, 2구간은 전구간 녹색토로 인해 측정 불가 상태로 확인되었다.

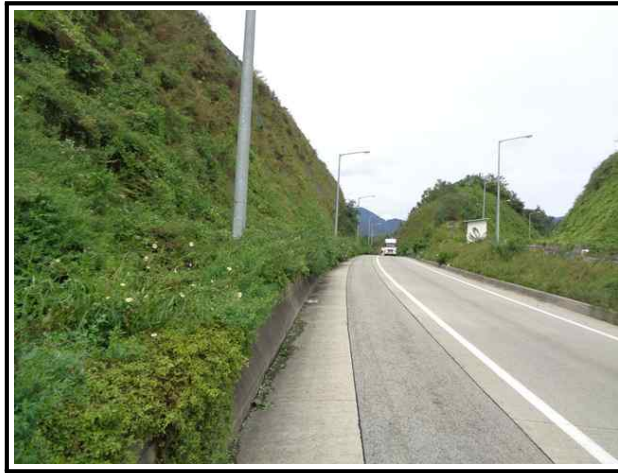
【그림 7.3.2】 사면 전경

사면 대부분의 암층은 사암과 셰일이 분포하나, 비탈면 녹화공(녹생토)으로 철망이 덮여 있어, 시점부 낙석방지망 내에서 관찰되었으며 기반암은 층리가 저각으로 발달하며 약간풍화~보통풍화 상태로 보인다.

- 1구간은 전반적으로 양호한 상태이나 일부 구간에 국부적인 녹생토 유실이 조사되었다.
- 2구간은 양호한 상태로 확인되었다.
- 해당 손상은 주기적인 점검을 통한 손상의 진전여부 확인 등의 유지관리 후 손상의 진전 시 seed spray 등의 조치가 요구된다.

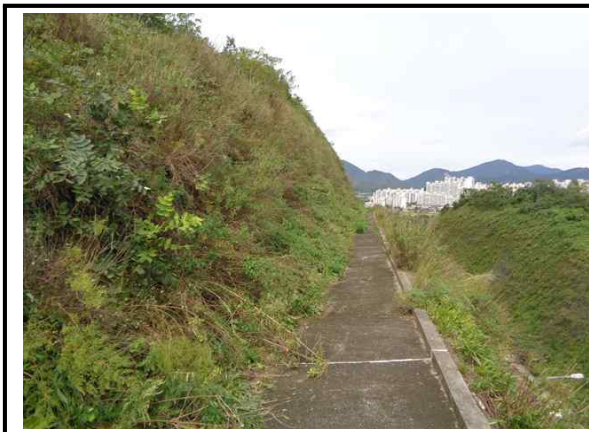
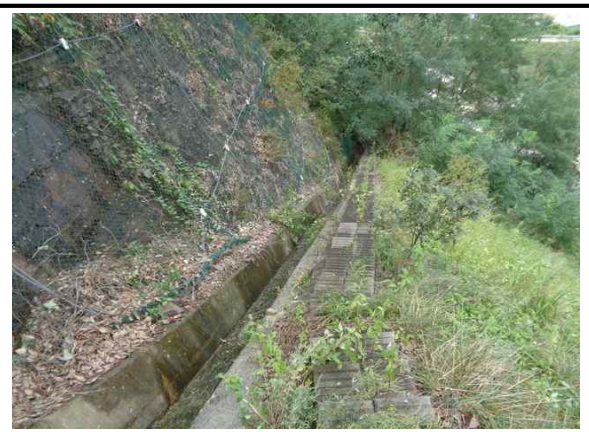
【그림 7.3.3】 배수시설 전경

- 배수시설의 배수 기능에 큰 문제는 없는 것으로 조사되었다.
- 배수시설에 발생한 균열은 기능상의 문제가 없는 것으로 판단되나, 손상의 진전시 배수기능에 문제가 우려되므로 유지관리 차원의 조치가 필요하다.
- 배수시설의 원활한 배수를 위해 녹생토유실물이 적치된 부분은 정비가 필요하다.

| 현 황 | 0+250 1소단배수로 균열 | 현 황 | 0+180 1소단배수로 녹생토유실물 적치 |

| 대 책 | 균열보수 | 대 책 | 정비 |
