마창대교 및 절토사면(2개소)  
안전점검(성능평가포함) 용역

# 성 능 평 가 보 고 서

2019. 06

[마창절토사면, 마창절토사면(영업소뒤)]

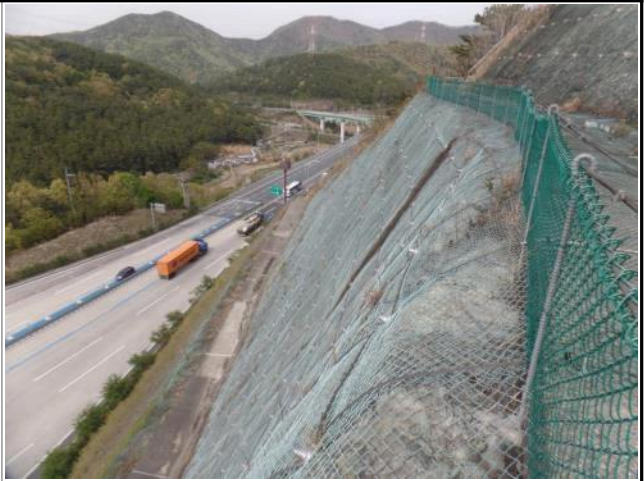
⑥ 4+920 지점 : 2소단 상부 낙석방지책 및 낙석방지망 설치상태 양호

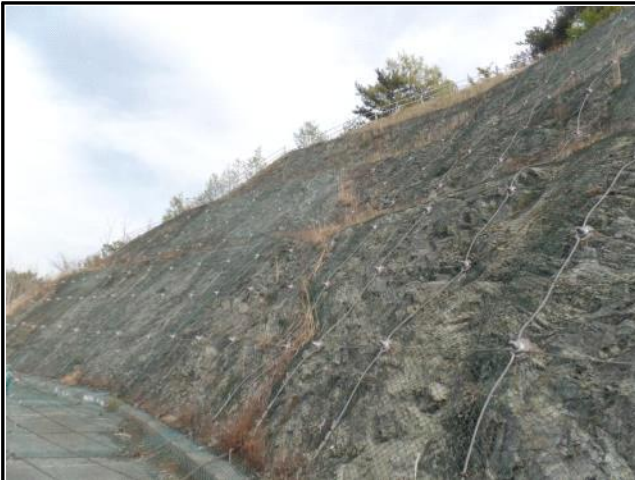
⑦ 4+920 지점 : 3소단 상부 심한풍화 및 락볼트 상태양호

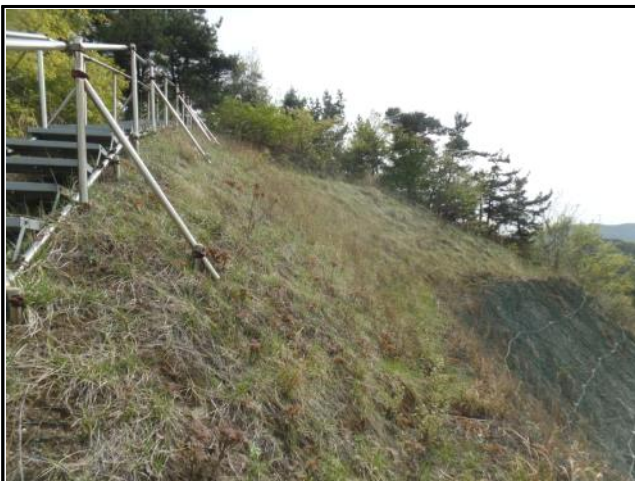
⑨ 4+930 지점 : 4소단상부 식생상태 양호

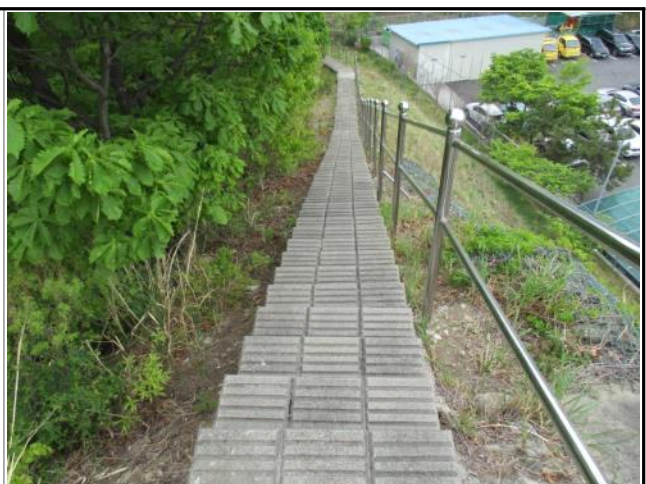
④ 4+840~900지점 : 1단 점검계단 상태 양호

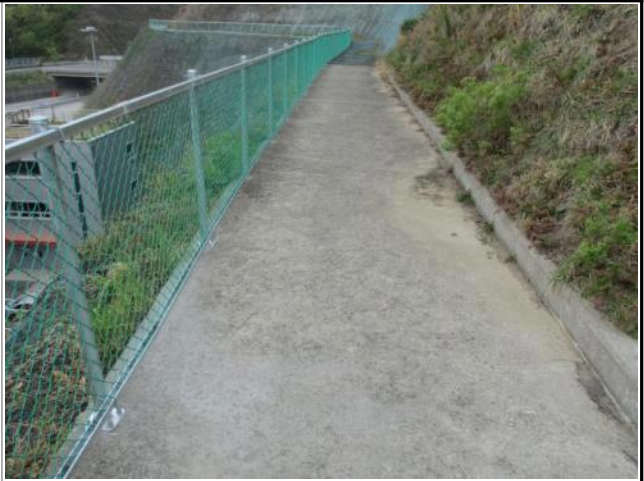
⑥ 4+800~900 지점 : 1소단 소단배수로 상태양호(안전 울타리 상태 양호)

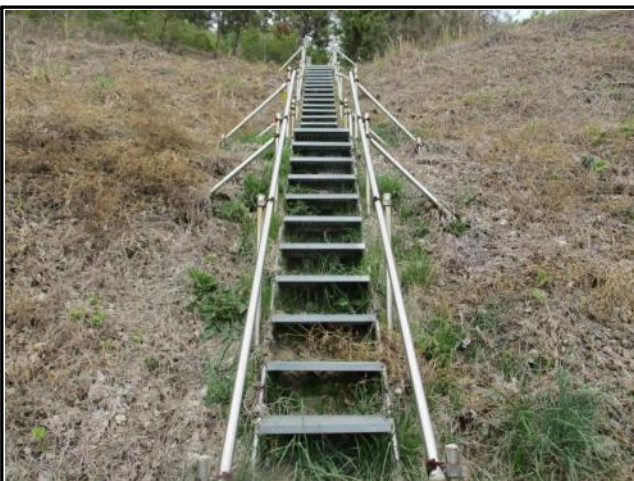
⑨ 4+740 지점 : 2~5단 점검로 상태 양호

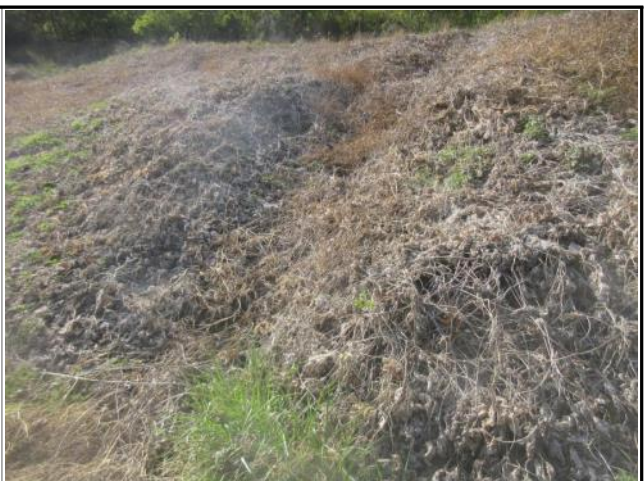
⑩ 4+720 지점 : 2소단 수직도수로 상태 보통

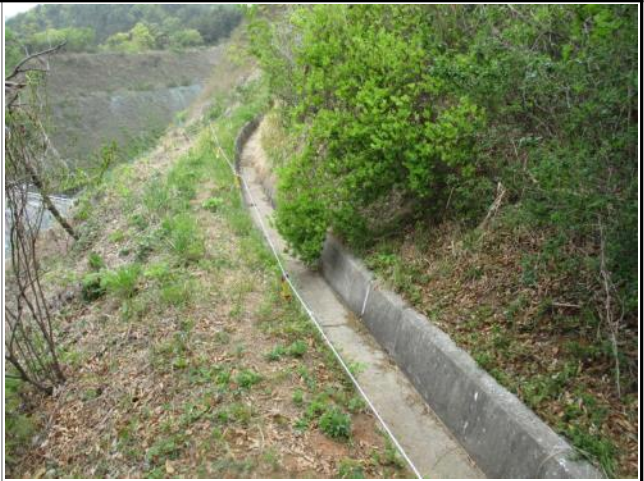
⑫ 4+720~760 지점 : 산마루측구 상태 양호

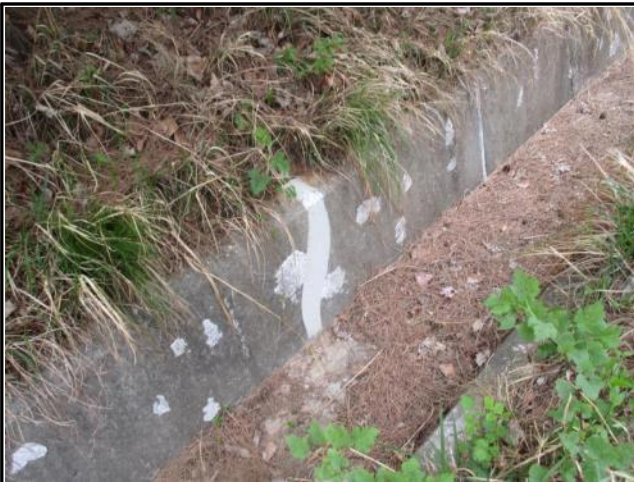
⑬ 4+760 지점 : 배수로 균열 보수 완료

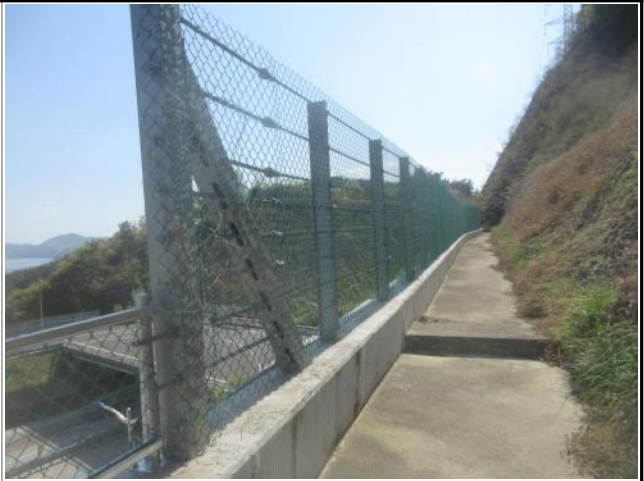
㉔ 4+640~710 지점 : 1소단 낙석방지울타리 상태 양호

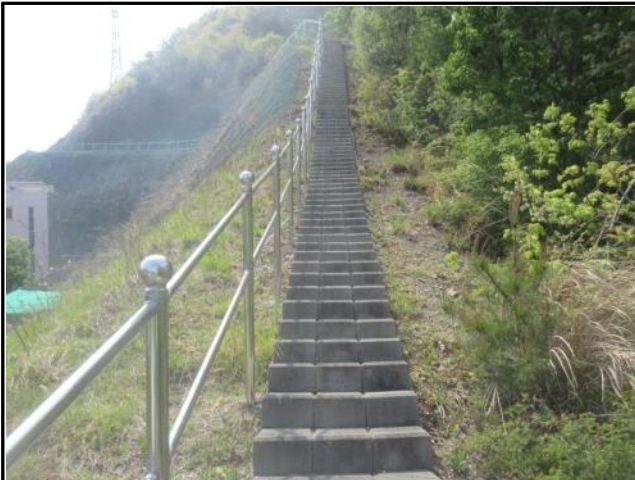
㉕ 4+900 지점 : 1~2단 점검계단 상태 양호

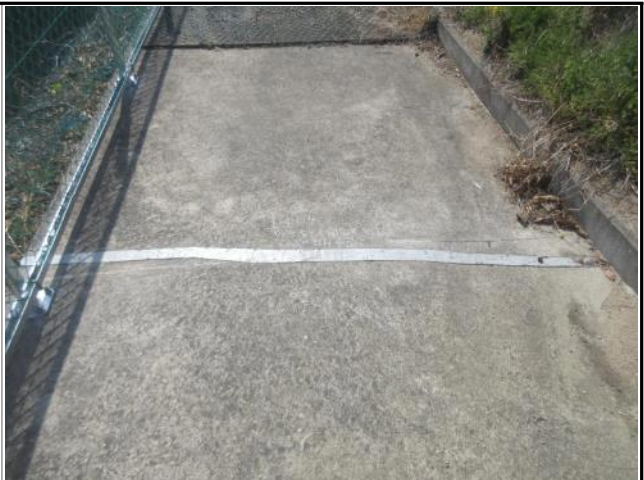
㉖ 4+820 지점 : 1소단배수로 균열 보수 완료
