## 제 3 장 현장조사 및 시험

본 시설물에 대한 현장조사 및 시험은 본 용역 착수 후 현지답사를 통해 구조특성을 파악하고 점검방향은 과업수행계획서와 사전검토보고서를 작성하여 세부수행 계획을 수립하였다. 신림~신대방역 구간은 1983년 준공되어 공용기간 36년을 거친 1종 시설물로서 현장조사 및 시험의 내용은 다음과 같다.

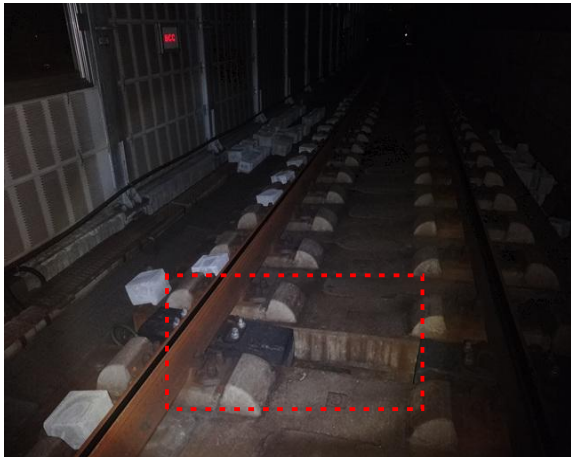
| 스틸그레이팅 파손 (S11-외선) | 스틸그레이팅 파손 (S27-내선) |

- 금회 조사된 손상은 공용중 발생하는 일반적인 손상으로, 배수로 스틸그레이팅 파손 및 탈락, 체수 등이 조사되었으며, 이로 인해 배수구가 막힘으로써 체수 등이 발생한 것으로 판단된다. 기 손상은 원활한 배수를 위해 정비가 필요하며 스틸그레이팅 파손 및 탈락에 대해서는 안전사고 위험이 존재하므로 교체 또는 보수가 필요하다.

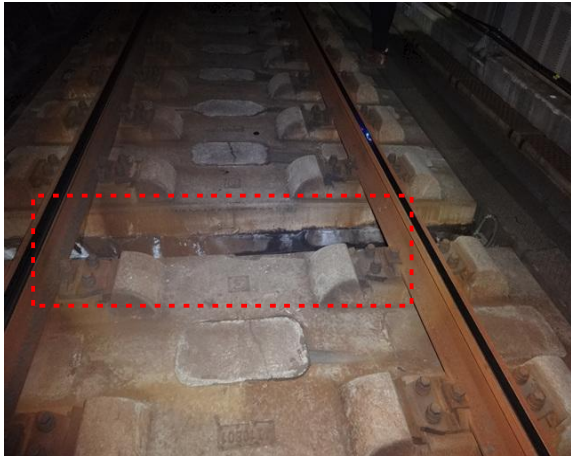
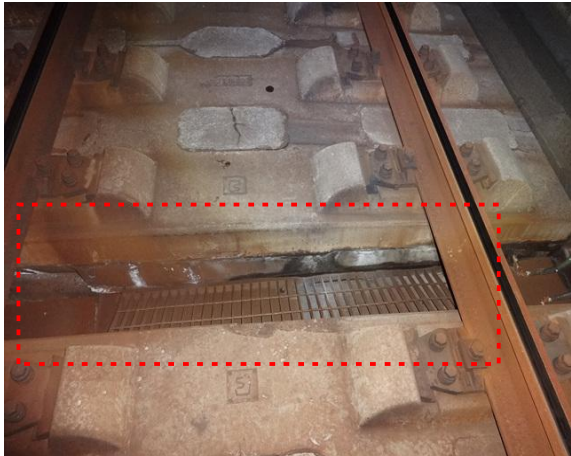
| 스틸그레이팅 파손 (S28-내선) | 스틸그레이팅 파손 (S28-내선) |

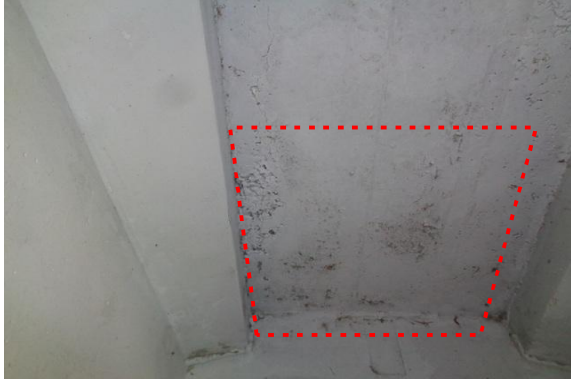
| 재료분리 (S6-외선) | 표면보호제 박리 (S8-외선) |

- 조사된 균열은 폭 0.3mm이하의 미세균열로 건조수축에 의한 비구조적인 손상으로 구조물의 안전성에 미치는 영향은 없으나, 부재의 내구성 확보를 위해 손상의 진전시 표면처리를 실시하는 것이 바람직할 것으로 판단되며, 재료분리는 시공초기 다짐불량에 의한 것으로 단면보수 등이 요구된다.
- 표면보호제 박리의 경우 공용중 발생한 열화로 주의관찰 후 필요시 재도포를 실시하는 것이 바람직하다. 이 외에 조류배설물 낙하방지판 파손 및 탈락이 조사되었으며, 시민들의 청결한 위생을 위해 추가설치 및 정비가 필요하다.

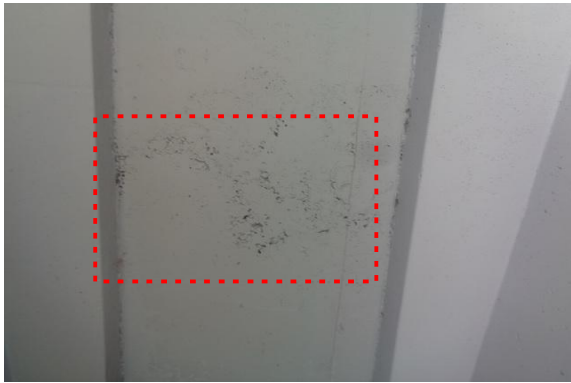
| 재료분리 (S15-내선) | 표면보호제 박리 (S32-외선) |

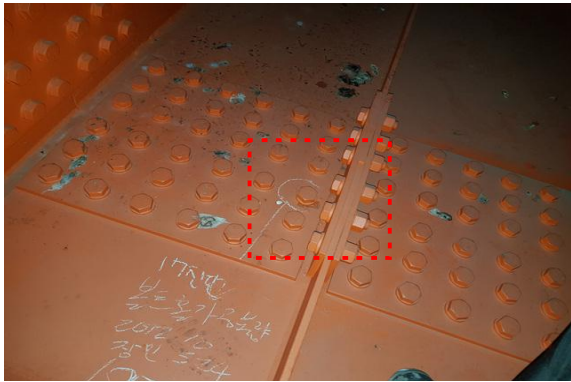
| 볼트홀 가공불량 (S24내부-외선) | 도장박리 (S25외부-외선) |

- S24구간 거더내부 수직보강재 용접부 불량, 볼트홀 가공 불량, 실링 미처리 등이 조사되었으며, 손상부에 추가 손상 및 진행은 없는 것으로 확인되었다.
- S25구간 내부 일부 부재에 용접연결부 스켈럽 미 시공이 조사되었다. 스켈럽 설치 목적은 용접의 열응력집중 방지, 모재의 재질 변질 등을 방지하기 위해 시공하므로 향후 점검 시 해당부위대해 세심한 관찰이 필요할 것으로 판단된다.
- 관찰된 도장박리, 조류배설물 퇴적, 실링 미처리 등은 향후 원활한 유지관리를 위하여 보수, 보완이 필요하다.

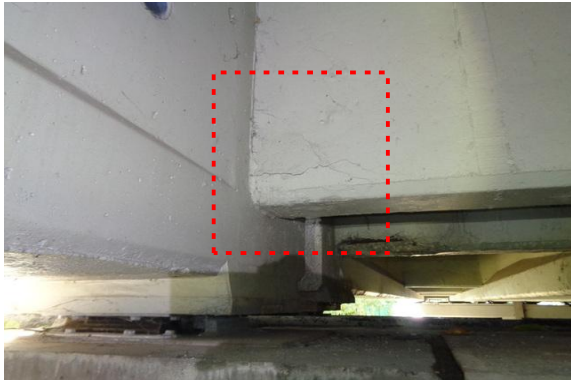
| 들뜸 (S1/CB5-외선) | 박락 및 철근노출 (S2/CB1외선) |

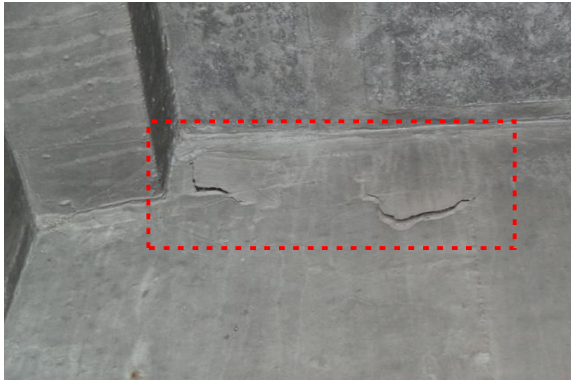
| 들뜸 (S5/CB5-외선) | 도장박리 (S6/CB1-외선) |

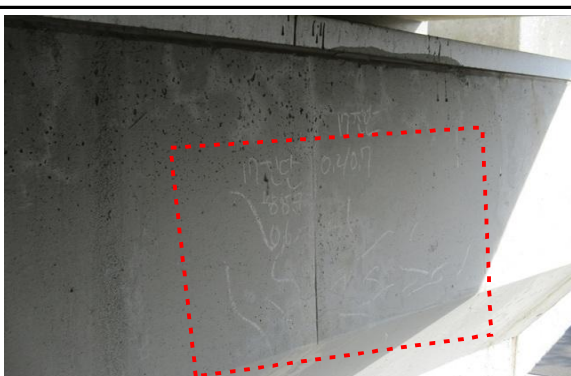
| 망상균열 (P43-코핑부) | 파손 및 박락 (P1-기초) |

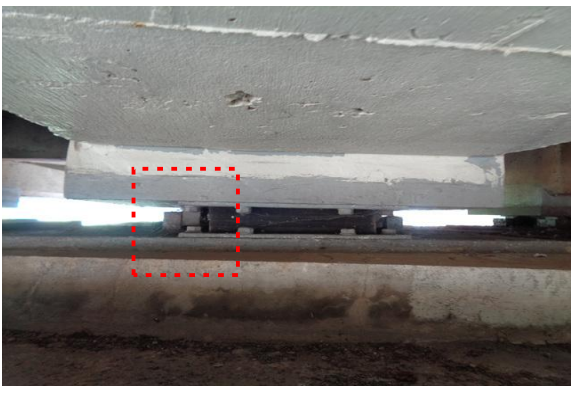
| 받침 편기 (P30/SH6-내선) | 받침 들뜸 및 파손 (P33/SH4-내선) |

- 교량받침 편기로 인한 전단키(썰기) 협착이 관찰되었으며, 발생원인은 작용하중의 편심, 횡하중의 영향으로 판단된다. 기 발생한 교량받침의 편기는 교량 거동에 이상을 줄 수 있는 요인이나, 전회(2012년, 2018년) 정밀안전진단시 조사된 손상으로 금회(2019년) 정밀안전점검과 비교시 진전이 미미하며, 신축 경간장(L=20m)을 감안하면 향후 주의관찰후 진행성 여부에 따라 조치를 실시하는 것이 바람직 한 것으로 판단 된다. 받침장지 연결부(용접연결) 녹 발생은 설시 작업 중 발생한 열과 도장불량으로 판단되며 녹 제거와 재도장이 필요하다.
- 교량받침 중 일부 국부적으로 발생한 도장박리 및 부식은 장기공용 및 외부환경에 의한 손상으로 부식 상태는 표면부식 정도의 경미한 상태이나 내구성 확보를 위해 재도장을 실시하는 것이 바람직할 것으로 판단된다.

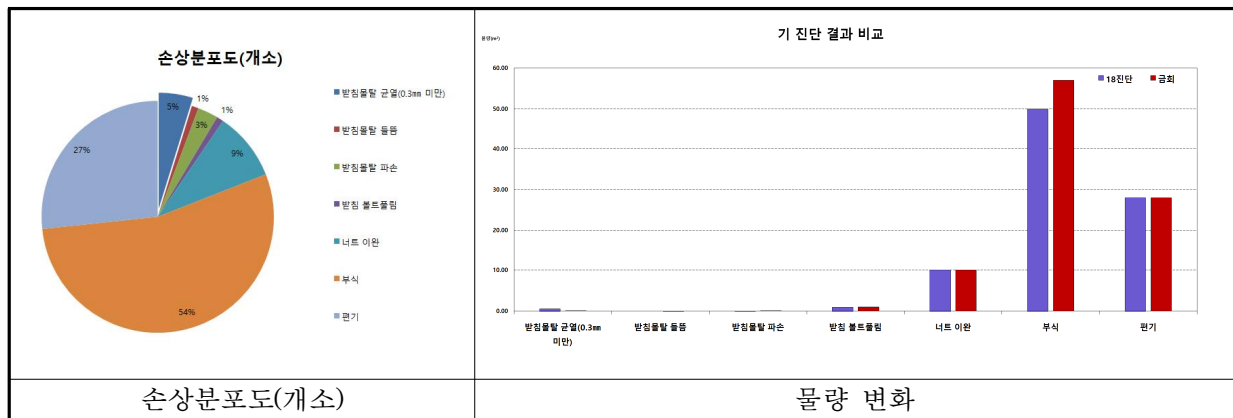
【그림 II-1.3.13】 손상분포도

전회(2018년 진단) 점검과 비교·검토 결과 금회 점검시 받침물탈 균열, 들뜸, 부식 등은 손상물량이 증가 하였고, 반면 받침물탈 파손, 편기 등은 손상 물량의 변화는 없는 것으로 조사되었다.
