## 제 3 장 현장조사 및 시험

본 시설물에 대한 현장조사 및 시험은 본 용역 착수 후 현지답사를 통해 구조특성을 파악하고 점검방향은 과업수행계획서와 사전검토보고서를 작성하여 세부수행 계획을 수립하였다. 대림철교 구간은 1984년 준공되어 공용기간을 35년을 거친 1종 시설물로서 현장조사 및 시험의 내용은 다음과 같다.

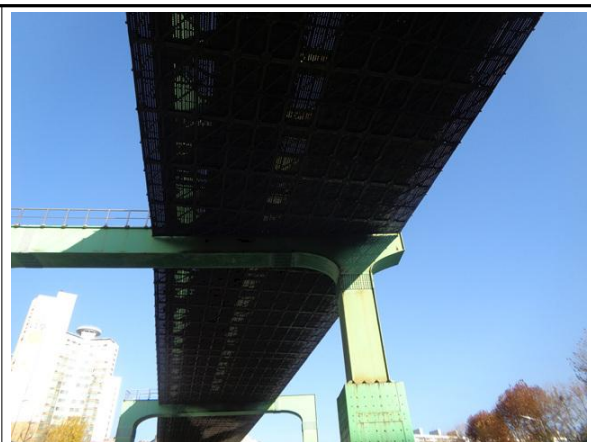
【그림 II-4.3.21】 점검로 현황

외관조사 결과 발판부식, 너트탈락, 너트풀림, 지지대 탈락, 발판 설치불량 등의 손상이 조사되었으며, 손상현황은 아래 표와 같다.
