(구)남한강교 상부 전경

(구)남한강교 하부 전경

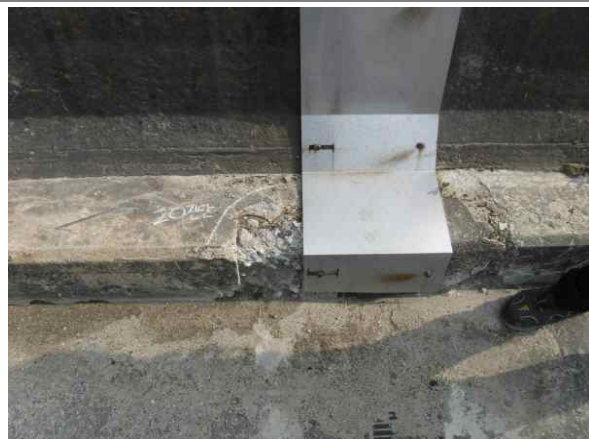
| 도면번호 : 01 | 바닥판 상면 S1 난간 |

| 손상현황 : 01 | 연석 파손 |

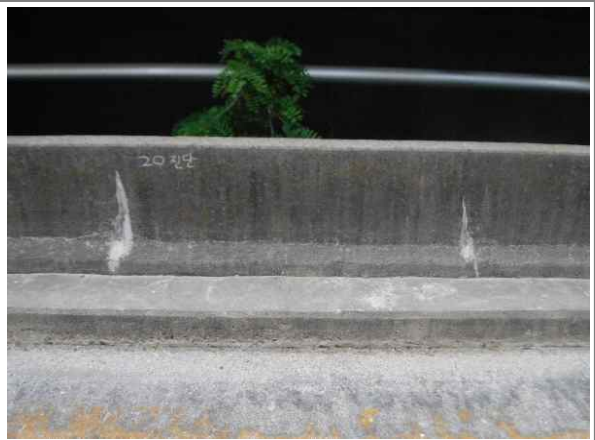
| 도면번호 : 01 | 바닥판 상면 S1 난간 |

| 손상현황 : 07 | 균열부백태 |

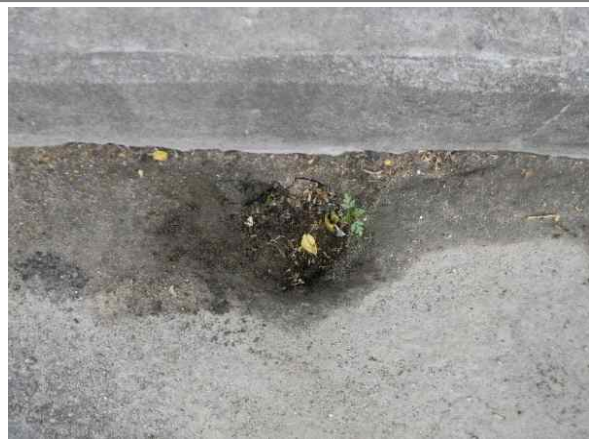
| 도면번호 : 01 | 바닥판 상면 S1 |

| 손상현황 : 16 | 배수구 막힘 |

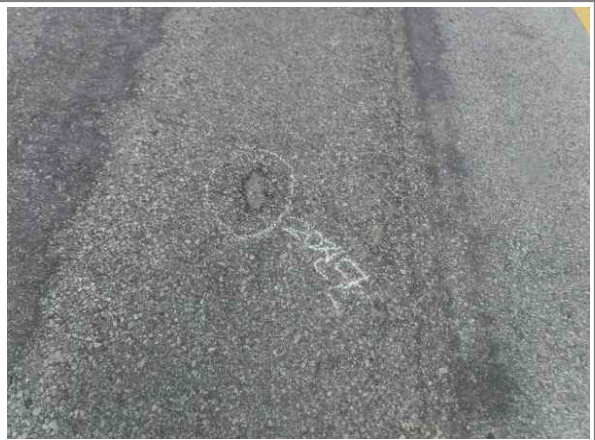
| 도면번호 : 02 | 바닥판 상면 S2 교면포장 |

| 손상현황 : 02 | 포트홀 |

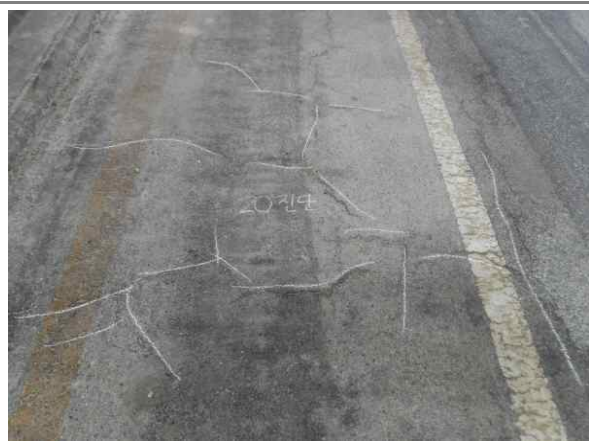
| 도면번호 : 02 | 바닥판 상면 S2 교면포장 |

| 손상현황 : 07 | 아스콘 망상균열 |

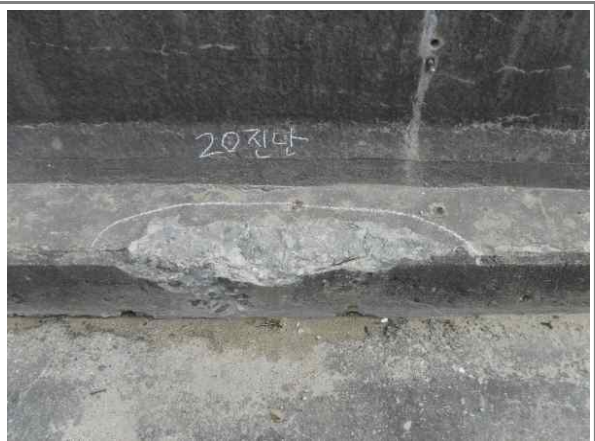
| 도면번호 : 03 | 바닥판 상면 S3 난간 |

| 손상현황 : 01 | 연석 파손 |

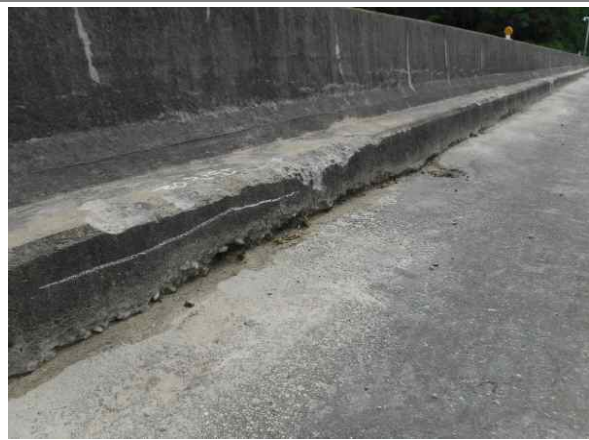
| 도면번호 : 03 | 바닥판 상면 S3 난간 |

| 손상현황 : 04 | 연석 침식 |

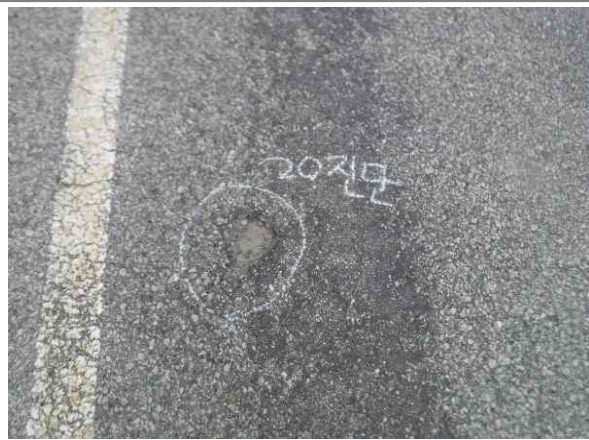
| 도면번호 : 03 | 바닥판 상면 S3 교면포장 |

| 손상현황 : 18 | 포트홀 |

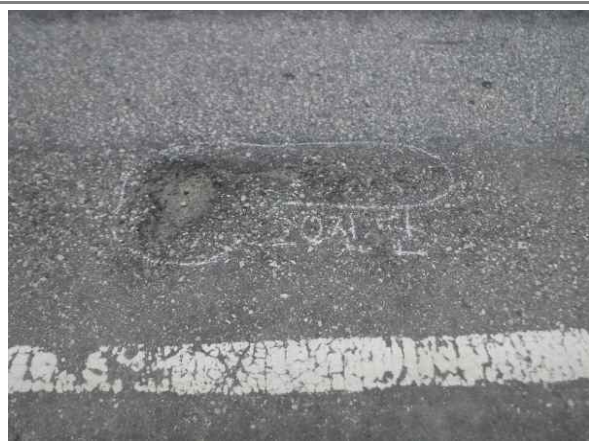
| 도면번호 : 05 | 바닥판 상면 S5 교면포장 |

| 손상현황 : 05 | 아스콘 패임 |

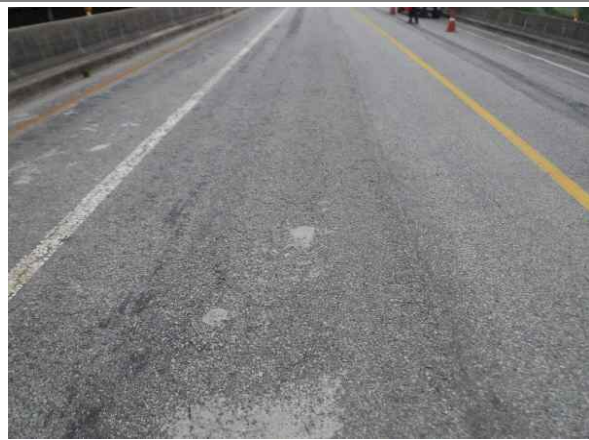
| 도면번호 : 06 | 바닥판 상면 S6 교면포장 |

| 손상현황 : 10 | 아스콘 망상균열 |

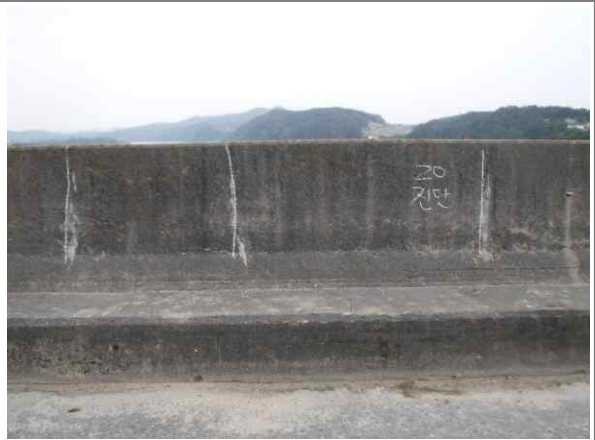
| 도면번호 : 07 | 바닥판 상면 S7 난간 |

| 손상현황 : 02 | 균열부백태 |

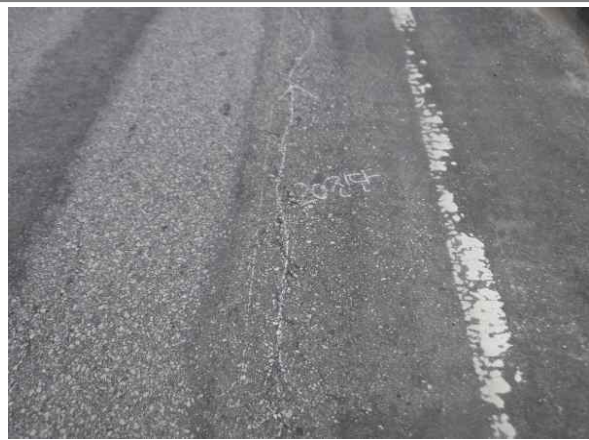
| 도면번호 : 07 | 바닥판 상면 S7 교면포장 |

| 손상현황 : 04 | 아스콘 균열 |

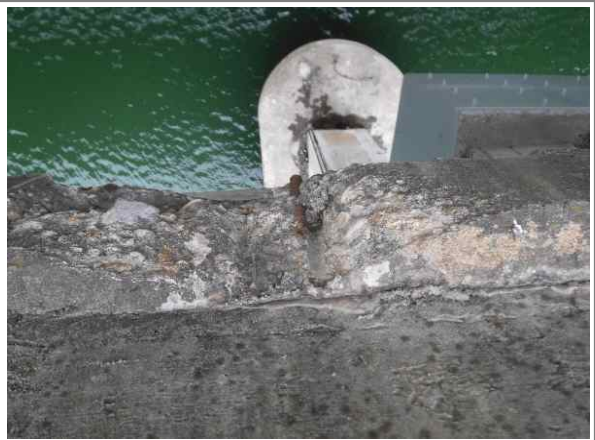
| 도면번호 : 09 | 바닥판 상면 S9 난간 |

| 손상현황 : 11 | 방호벽 파손 |

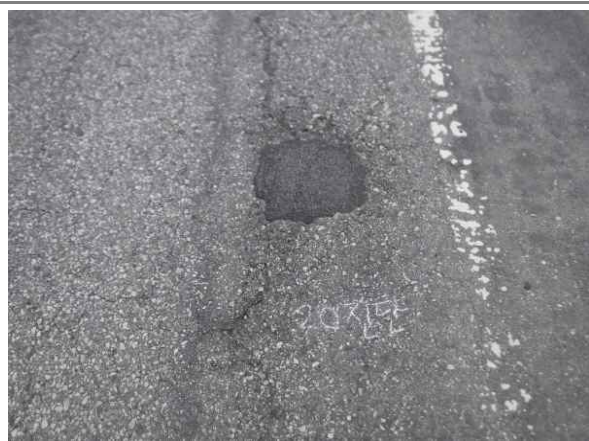
| 도면번호 : 09 | 바닥판 상면 S9 교면포장 |

| 손상현황 : 19 | 아스콘 균열 |

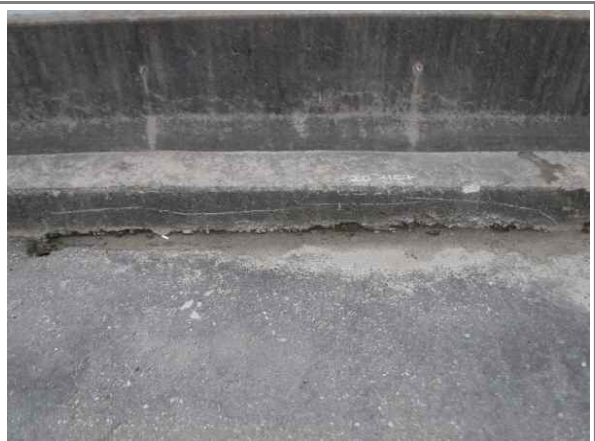
| 도면번호 : 10 | 바닥판 상면 S10난간 |

| 손상현황 : 03 | 연석 침식 |

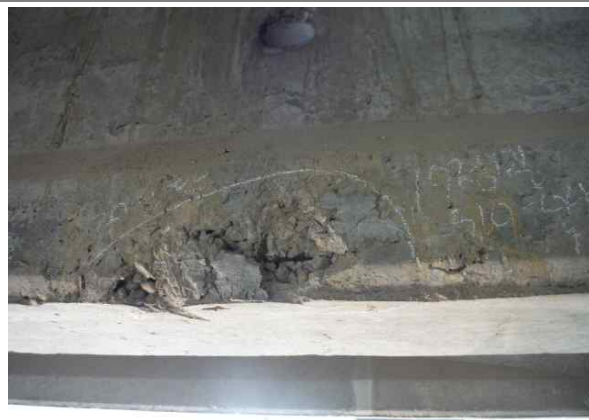
도면번호 : 47      PSCI 거더 S10 G2

손상현황 : 09      박락/철근노출

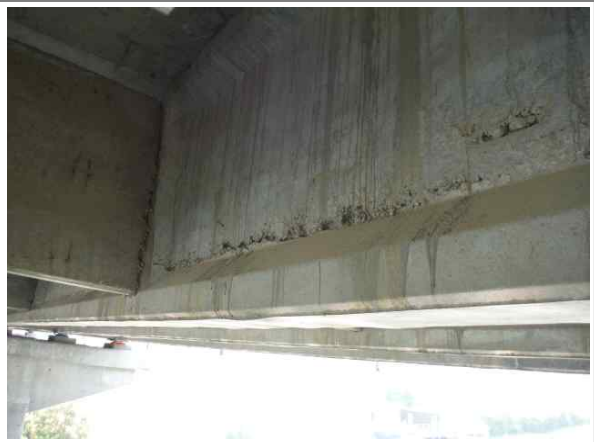
| 도면번호 : 47 | PSCI 거더 S10 G4 |

| 손상현황 : 10 | 재료분리/철근노출 |

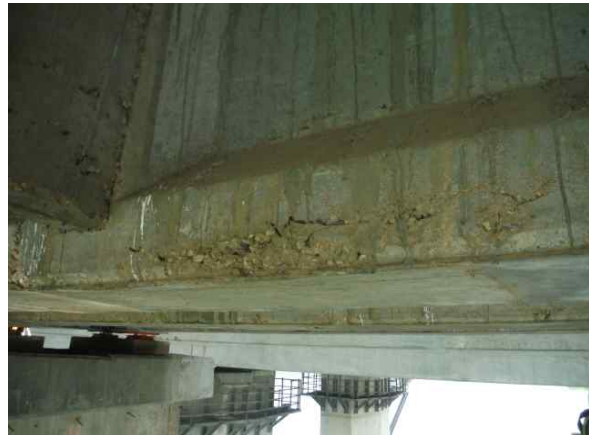
| 도면번호 : 48 | PSCI 거더 S11 G3 |

| 손상현황 : 08 | 재료분리 |

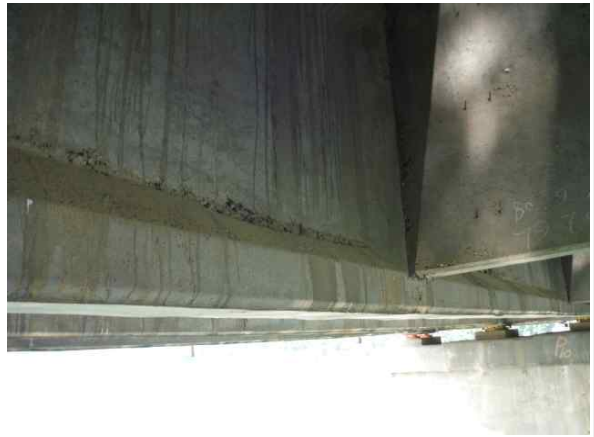
| 도면번호 : 48 | PSCI 거더 S11 G3 |

| 손상현황 : 09 | 재료분리 |

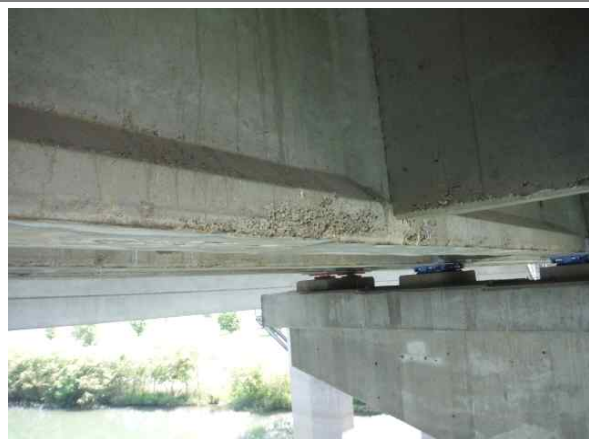
| 도면번호 : 48 | PSCI 거더 S11 G3 |

| 손상현황 : 11 | 재료분리 |

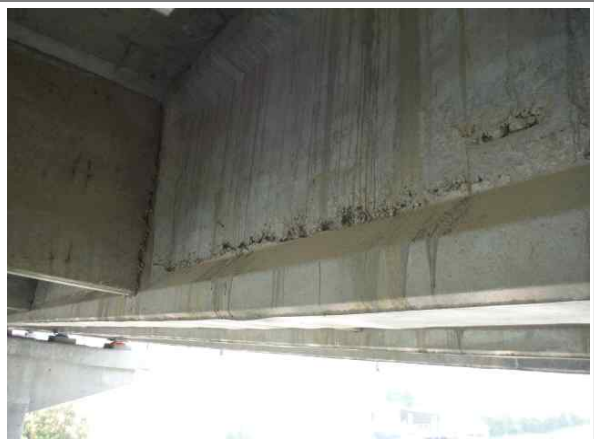
| 도면번호 : 48 | PSCI 거더 S11 G3 |

| 손상현황 : 12 | 재료분리 |

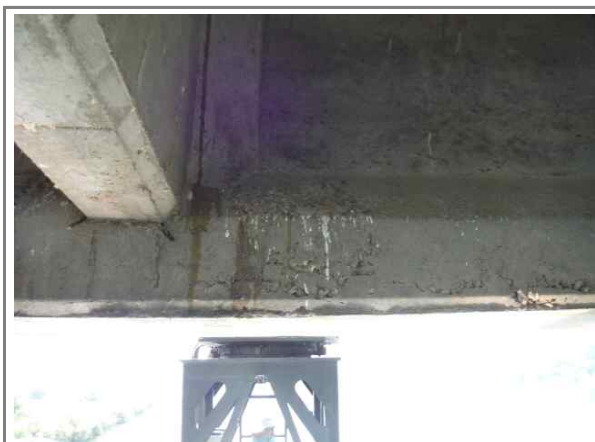
| 도면번호 : 48 | PSCI 거더 S11 G1 |

| 손상현황 : 15 | 재료분리 |

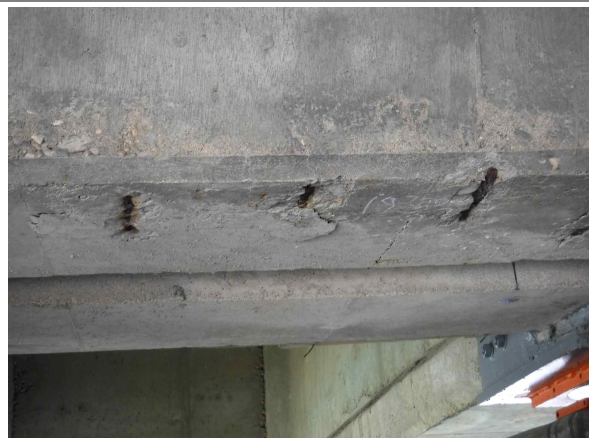
| 도면번호 : 65 | 바닥판 가로보 S10 |

| 손상현황 : 01 | 철근노출 |

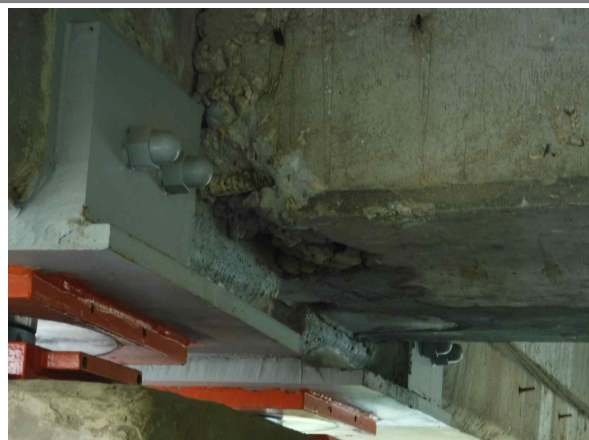
| 도면번호 : 66 | 바닥판 가로보 S11 |

| 손상현황 : 03 | 재료분리/철근노출 |

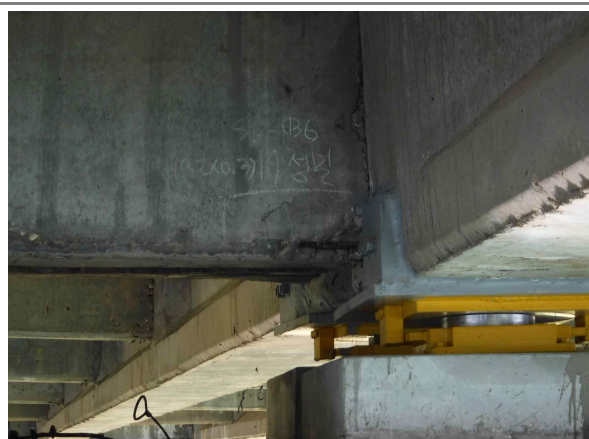
| 도면번호 : 67 | 바닥판 가로보 S12 |

| 손상현황 : 03 | 박락/철근노출 |

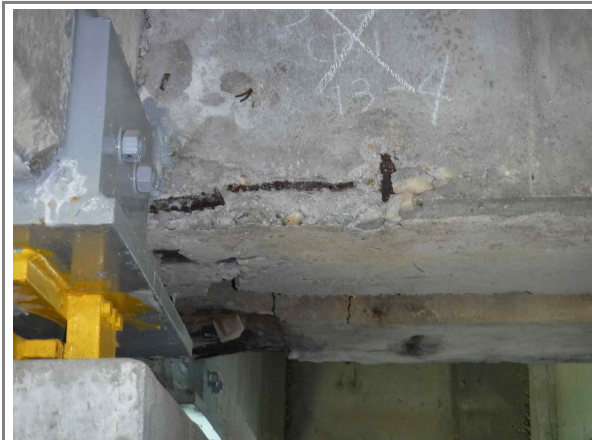
| 도면번호 : 68 | 바닥판 가로보 S13 |

| 손상현황 : 06 | 박락/철근노출 |

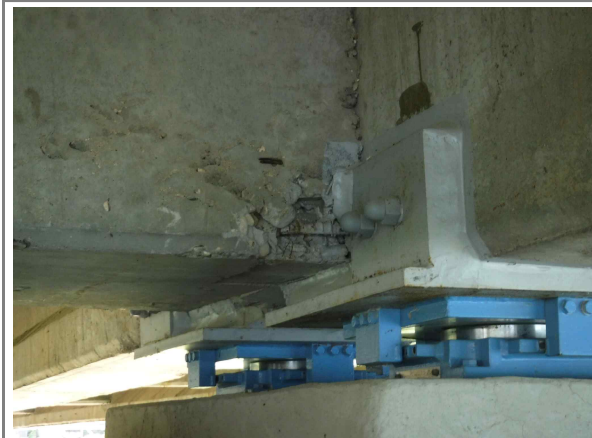
| 도면번호 : 69 | 바닥판 가로보 S14 |

| 손상현황 : 06 | 재료분리/철근노출 |

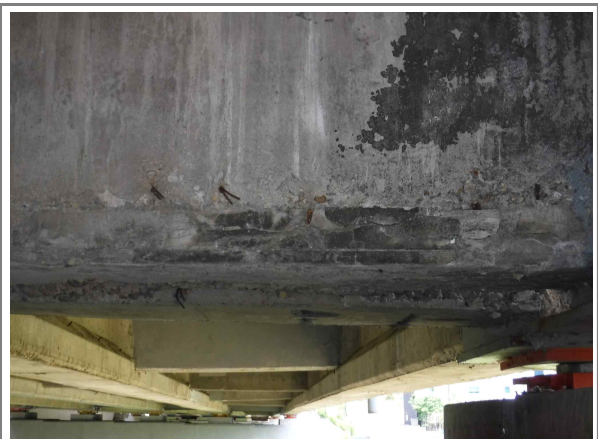
| 도면번호 : 70 | 바닥판 가로보 S15 |

| 손상현황 : 14 | 박리/철근노출 |

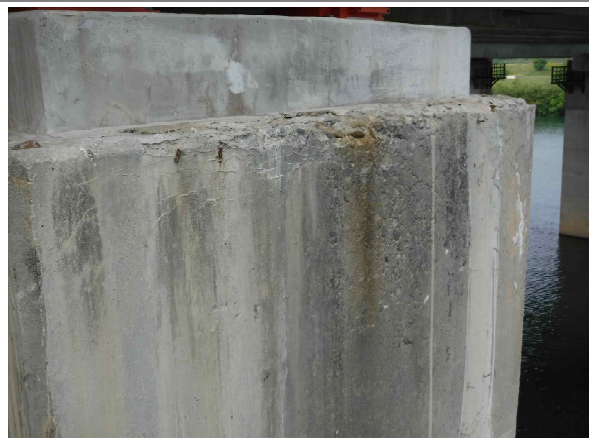
| 도면번호 : 81 | 교각 P6 |

| 손상현황 : 03 | 팡상균열/백태 |

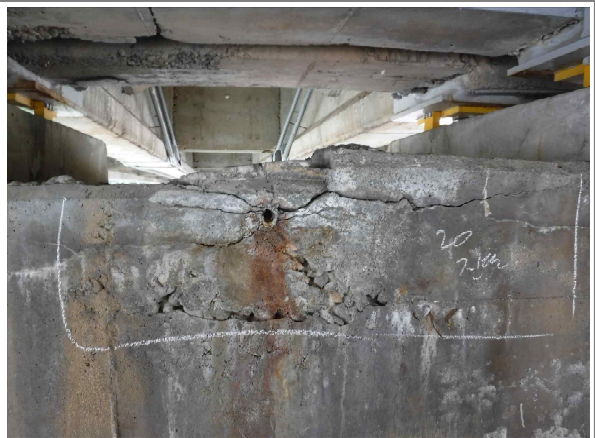
| 도면번호 : 81 | 교각 P6 |

| 손상현황 : 04 | 파손 |

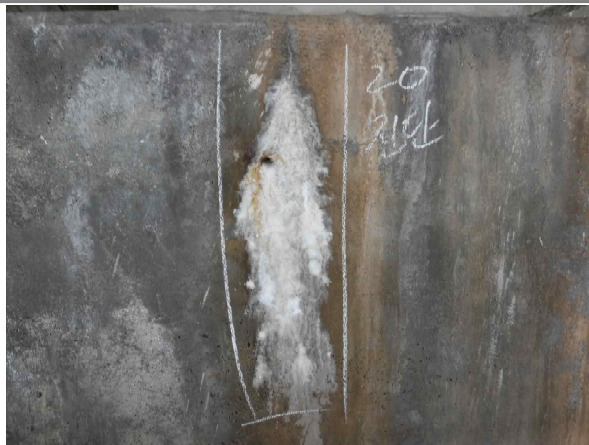
| 도면번호 : 81 | 교각 P6 |

| 손상현황 : 05 | 백태 |

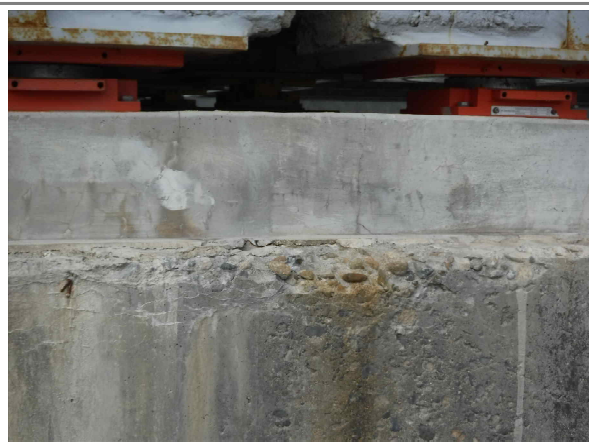
| 도면번호 : 81 | 교각 P6 |

| 손상현황 : 07 | 파손 |

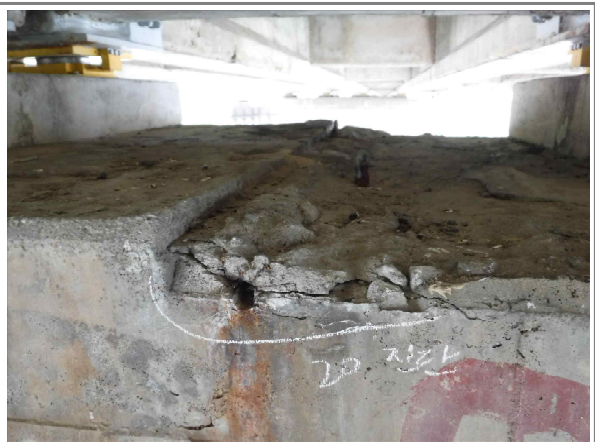
| 도면번호 : 81 | 교각 P6 |

| 손상현황 : 08 | 박리 |

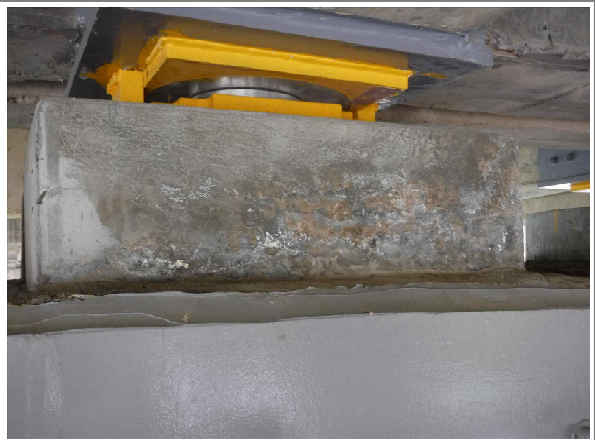
| 도면번호 : 84 | 교각 P9 |

| 손상현황 : 08 | 백태 |

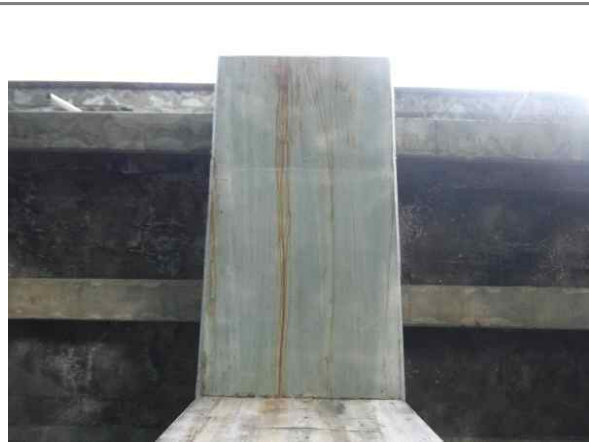
| 도면번호 : 84 | 교각 P9 |

| 손상현황 : 09 | 백태 |

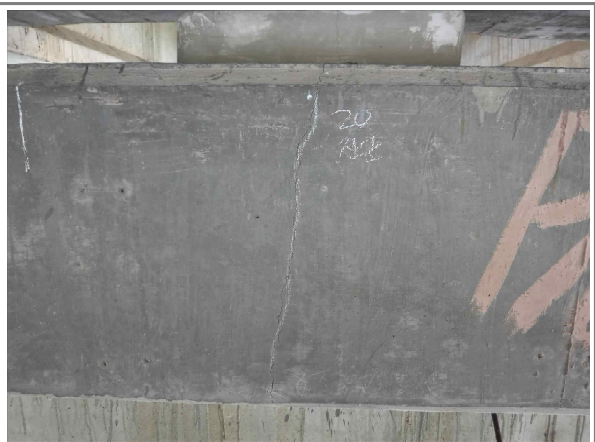
| 도면번호 : 85 | 교각 P10 |

| 손상현황 : 01 | 균열 |

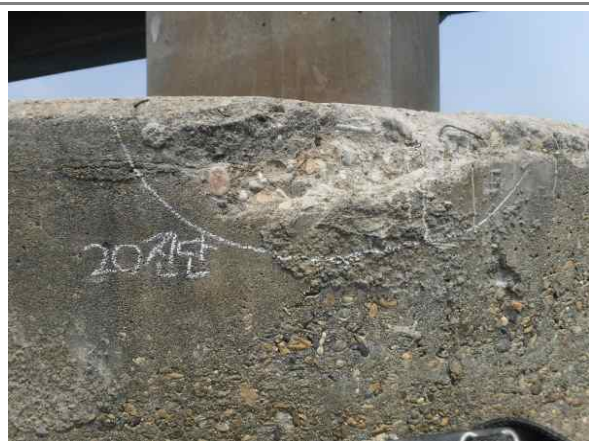
| 도면번호 : 85 | 교각 P10 기초부 |

| 손상현황 : 03 | 파손 |

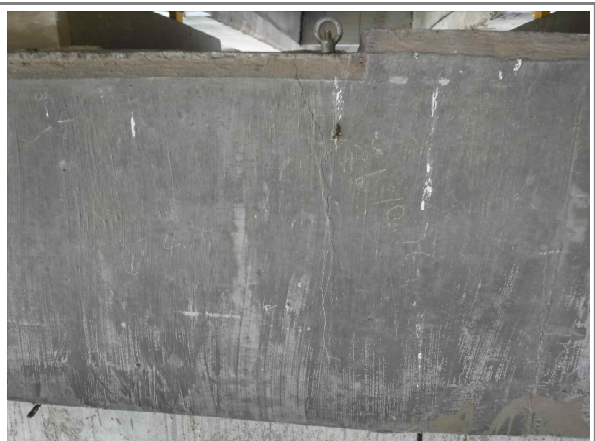
| 도면번호 : 85 | 교각 P10 |

| 손상현황 : 04 | 균열 |
