| 관<br>리<br>관 | 국토교통부<br>수원국토관리사무소 | 유역명 | 국도42호선 북해IC고 외 6개소 정밀점검 | 구조물명 | 오천터널-상행선 | 축척 | NONE | 일 자 | 도면번호 |

| 터널명 | 오천터널(상) | 터널 형식 | NATM 터널 | 용역명 | 2017년도 태안지하차도 등 10개소 정밀점검 기술용역 | | |

## 손상현황 내역서

터널명 : 오천터널(상)

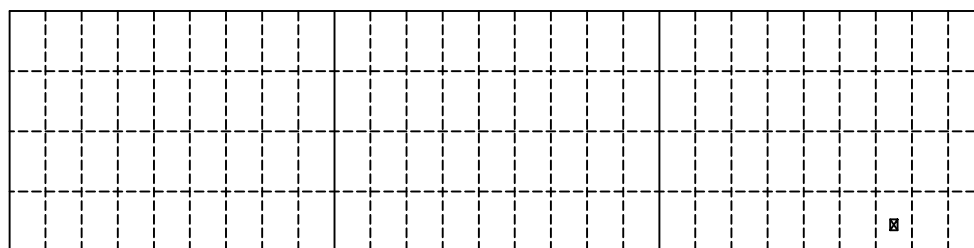
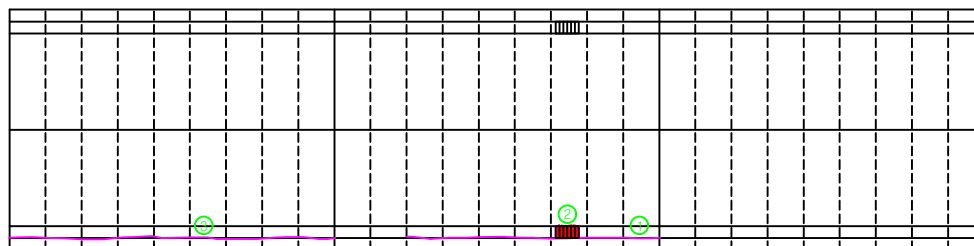
| ID | S P A N | S B A N | 18 |

| 연번 | 구분 | 위치 | 손상내용 | 손상현황 | | | | | 보수방안 | 비고 |
|---|---|---|---|---|---|---|---|---|---|---|
| 2 | LW | 타일부 | 타일균열 | - | - | 5 | 5 | ea | 주의관찰 | 신규 |
| 3 | LW | 타일부 | 타일균열 | - | - | 2 | 2 | ea | 주의관찰 | 신규 |
| 4 | B | 공동구 | 균열 | 1.0 | 9.0 | 1 | 9.00 | m | 주의관찰 | 기존 |
| 5 | B | 배수시설 | 균열 | 0.1 | 0.6 | 1 | 0.60 | m | 주의관찰 | 신규 |
| 10 | B | 공동구 | 균열 | 0.5 | 3.0 | 1 | 3.00 | m | 주의관찰 | 신규 |
| 11 | B | 공동구 | 균열 | 1.0 | 2.0 | 1 | 2.00 | m | 주의관찰 | 신규 |
| 12 | B | 공동구 | 균열 | 1.0 | 7.0 | 1 | 7.00 | m | 주의관찰 | 기존 |
| 18 | B | 공동구 | 균열 | 0.3 | 1.5 | 1 | 1.50 | m | 주의관찰 | 신규 |
| 19 | B | 공동구 | 균열 | 0.3 | 4.5 | 1 | 4.50 | m | 주의관찰 | 신규 |

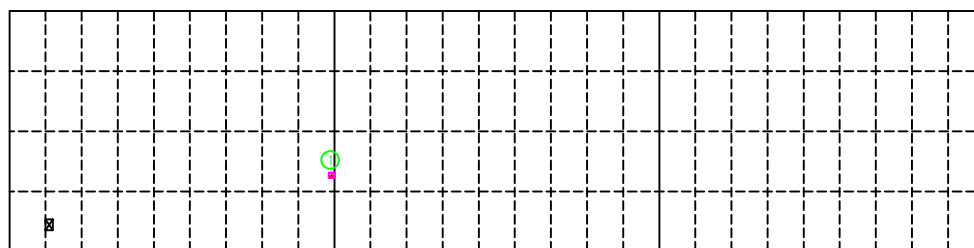
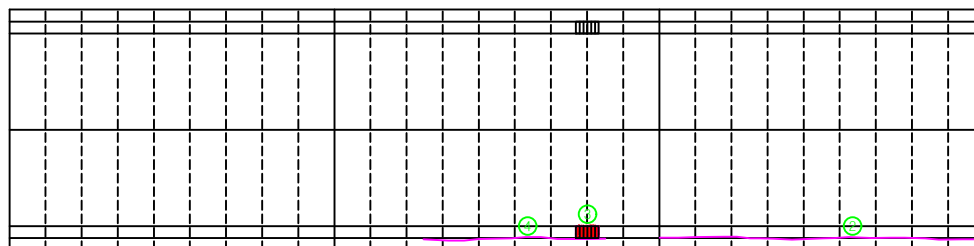
| ID | SPAN 82AN 24 |

| 연번 | 구분 | 위치 | 손상내용 | 손상현황 | | | | | 보수방안 | 비고 |
|---|---|---|---|---|---|---|---|---|---|---|
| 2 | LC | 천장부 | 균열 | 0.1 | 1.7 | 1 | 1.70 | m | 표면처리 | 신규 |
| 4 | LC | 천장부 | 균열 | 0.2 | 1.2 | 1 | 1.20 | m | 표면처리 | 신규 |
| 6 | B | 포장면 | 균열 | - | 0.8 | 1 | 0.80 | m | 주의관찰 | 신규 |
| 8 | B | 공동구 | 균열 | 1.0 | 5.0 | 1 | 5.00 | m | 주의관찰 | 기존 |
| 15 | B | 공동구 | 균열 | 1.0 | 9.0 | 1 | 9.00 | m | 주의관찰 | 기존 |
| 16 | B | 공동구 | 철근부식 | 0.1 | 0.8 | 1 | 0.08 | m2 | 주의관찰 | 신규 |
| 17 | B | 포장면 | 균열 | - | 0.6 | 1 | 0.60 | m | 주의관찰 | 신규 |
| 18 | B | 포장면 | 망상균열 | 0.2 | 0.5 | 1 | 0.10 | m2 | 주의관찰 | 신규 |

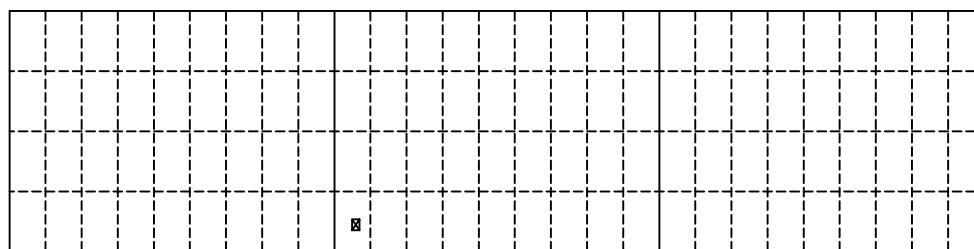
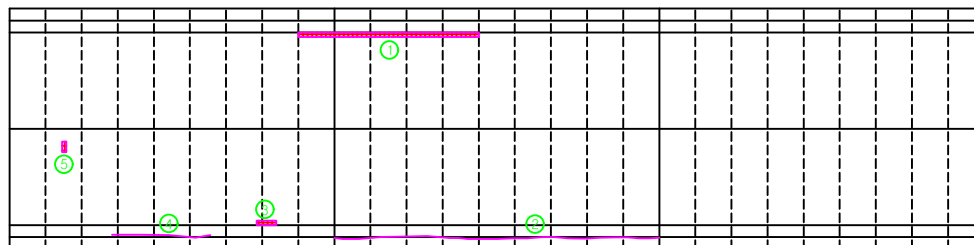
| ID | S P A N | S P A N | 3 3 |

| 연번 | 구분 | 위치 | 손상내용 | 손상현황 | | | | | 보수방안 | 비고 |
|---|---|---|---|---|---|---|---|---|---|---|
| 1 | B | 공통구 | 균열 | 1.0 | 5.0 | 1 | 5.00 | m | 주의관찰 | 기존 |
| 6 | B | 포장면 | 균열 | - | 1.5 | 1 | 1.50 | m | 주의관찰 | 신규 |
| 7 | B | 포장면 | 균열 | - | 1.1 | 1 | 1.10 | m | 주의관찰 | 신규 |
| 9 | B | 포장면 | 망상균열 | 0.9 | 1.0 | 1 | 0.90 | m2 | 주의관찰 | 신규 |
| 10 | B | 포장면 | 균열 | - | 1.1 | 1 | 1.10 | m | 주의관찰 | 신규 |
| 11 | B | 포장면 | 균열 | - | 1.0 | 1 | 1.00 | m | 주의관찰 | 신규 |
| 12 | B | 포장면 | 균열 | - | 0.7 | 1 | 0.70 | m | 주의관찰 | 신규 |
| 14 | B | 공통구 | 균열 | 1.0 | 6.0 | 1 | 6.00 | m | 주의관찰 | 기존 |
| 15 | B | 공통구 | 균열 | 0.5 | 1.5 | 1 | 1.50 | m | 주의관찰 | 신규 |
| 23 | B | 포장면 | 균열 | - | 1.2 | 1 | 1.20 | m | 주의관찰 | 신규 |
| 24 | B | 포장면 | 균열 | - | 1.4 | 1 | 1.40 | m | 주의관찰 | 신규 |
| 25 | B | 포장면 | 균열 | - | 1.1 | 1 | 1.10 | m | 주의관찰 | 신규 |
| 31 | B | 포장면 | 균열 | - | 1.1 | 1 | 1.10 | m | 주의관찰 | 신규 |

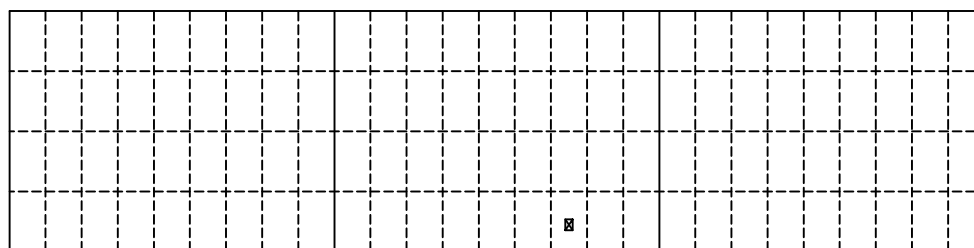
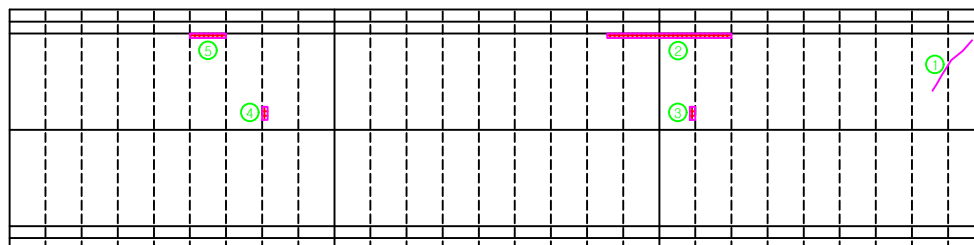
| ID | S P A N | 3 7 | A N | 3 9 |

| 연번 | 구분 | 위치 | 손상내용 | 손상현황 | | | | | 보수방안 | 비고 |
|---|---|---|---|---|---|---|---|---|---|---|
| 16 | B | 포장면 | 균열 | - | 2.5 | 1 | 2.50 | m | 주의관찰 | 신규 |
