## 오천터널-하행선

| 관<br>리<br>기<br>관 | 국토교통부<br>수원국토관리사무소 | 용역명 | 국도42호선 북하IC교 외 6개소 정밀점검 | 구조물명 | 오천터널-하행선 | 축척 | NONE | 일자 | 도면번호 |

| 터널명 | 오천터널(하) | 터널 형식 | NATM 터널 | 용역명 | 2017년도 태안지하차도 등 10개소 정밀점검 기술용역 | | |

## 손상현황 내역서

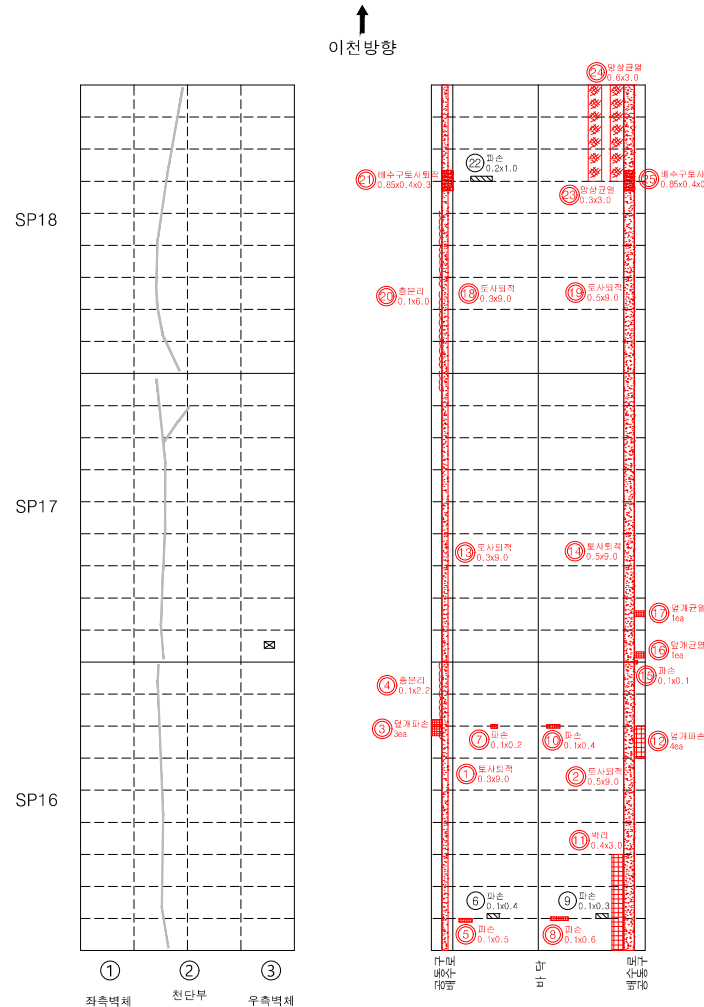
| 위치 | SPAN 16 ~ SPAN 18 | 도면 번호 | 06 | 관리주체 | 수원국토관리사무소 | 점검기관 | (주)동우기술단 | |

| 연번 | 구분 | 위치 | 손상내용 | 손상현황 | | | | | 보수방안 | 비고 |
|---|---|---|---|---|---|---|---|---|---|---|
| 16 | B | 공동구 | 덮개균열 | - | - | 1 | 1 | ea | 재설치 | 신규 |
| 17 | B | 공동구 | 덮개균열 | - | - | 1 | 1 | ea | 재설치 | 신규 |
| 23 | B | 포장면 | 망상균열 | 0.3 | 3.0 | 1 | 0.90 | m2 | 주의관찰 | 신규 |
| 24 | B | 포장면 | 망상균열 | 0.6 | 3.0 | 1 | 1.80 | m2 | 주의관찰 | 신규 |

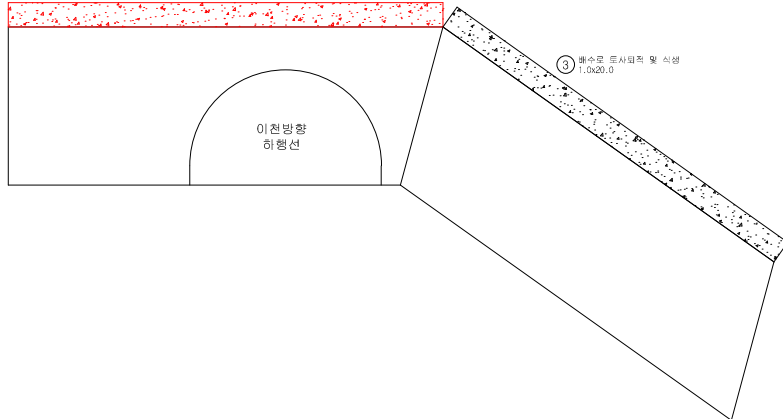
③ 배수로 토사퇴적 및 식생  
1.0x20.0
