성남 ~ 장호원 도로건설공사 [제4공구]

# 안전점검 종합보고서

2018. 02.

사단  
법인 한국건설안전협회

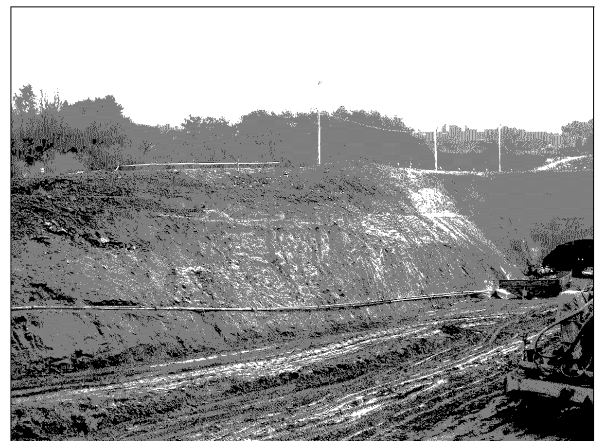
<사진 6> 정개터널 비탈면(성남방향) 시공 상태

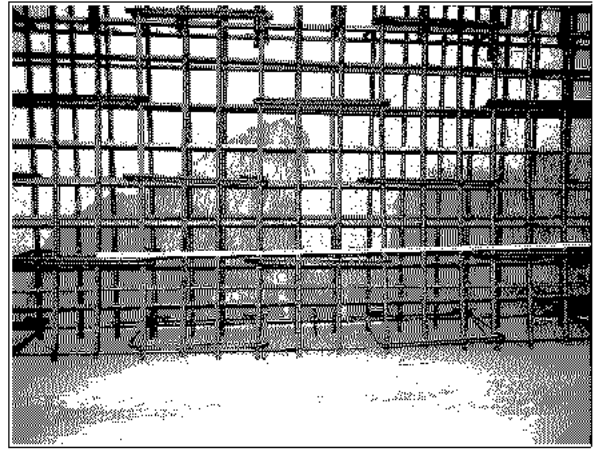
[정개터널]콘크리트 라이닝 철근 배근간격 측정 광경(주철근 C.T.C 150mm)
