# 제 1 장 정밀안전점검 개요

수하3교(상)의 정밀안전점검 과업수행 흐름도는 다음과 같다.

과업대상 부재에 대한 정밀 외관조사 결과, 일부 부재에 균열, 망상균열, 백태, 철근노출, 도장들뜸 등이 조사되었으나, 기 발생된 손상에 대하여 보수가 완료된 것으로 확인되었다.. 점검대상 교량인 수하3교(성남방향)에 대하여 “안전점검 및 정밀안전진단 세부지침”에 의거 현재 교량의 상태를 판단한 결과, 외관상태는 안전성을 저해할 만한 손상이 없는 양호한 상태이며, 비파괴시험 결과 콘크리트 압축강도, 철근배근 상태 등은 설계치를 만족하는 것으로 확인되었다.

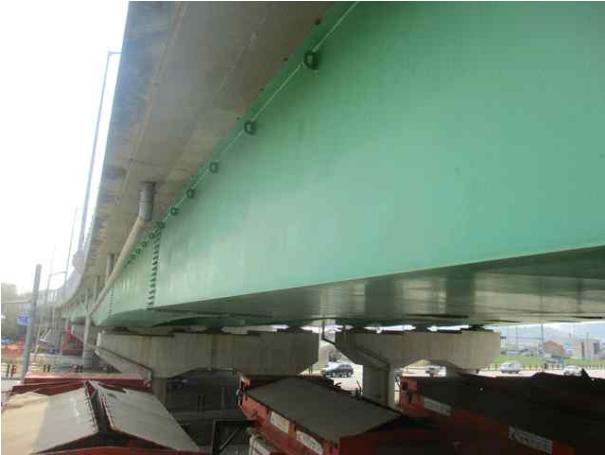
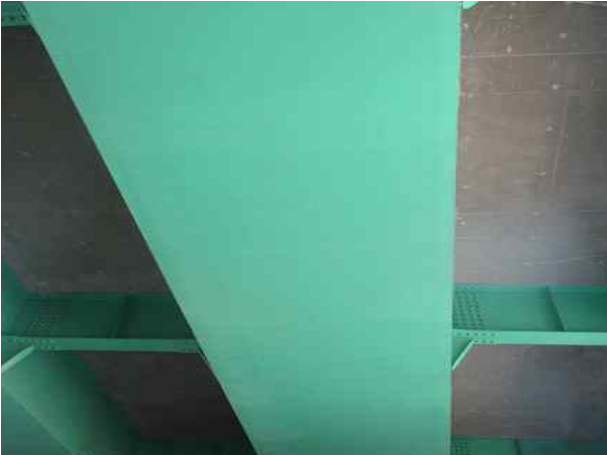
【사진 3.5】 거더 외부 손상현황

- 수하3교 상행선의 거더 외부에 대한 현장조사 결과, 안전성에 영향을 미칠만한 손상은 조사되지 않은 상태로 조사되었다.

| 거더외부 상태양호 | 거더외부 상태양호 |

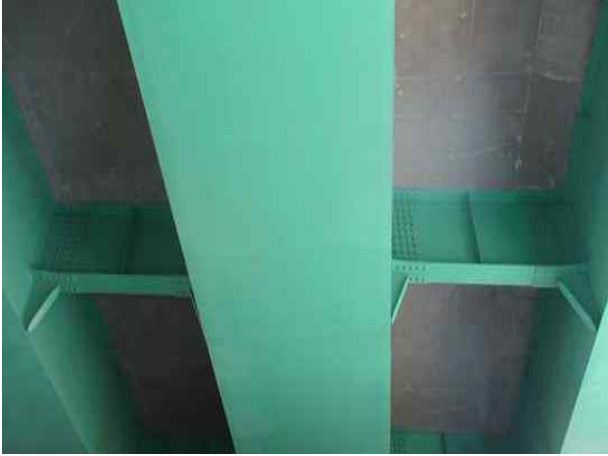
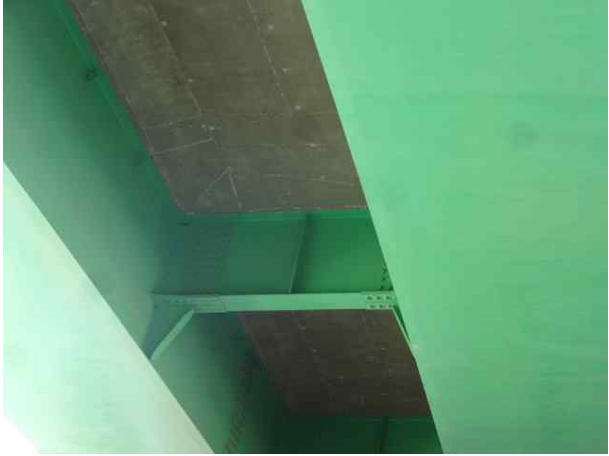
【사진 3.8】 가로보 및 세로보 손상현황

- 가로보에 대한 현장조사 결과, 손상이 없는 상태로 조사되었다.

| 가로보 상태양호 | 가로보 상태양호 |

- 가로보는 최초 정밀안전점검으로 초기점검시 손상이 없는 상태로 확인되었고, 금회 정밀안전점검 또한 손상이 없는 상태로 조사되었다.

- 가로보는 손상이 없는 양호한 상태로 조사되었고, 주기적인 점검을 통한 신규 손상의 발생여부 확인 등의 유지관리가 요구된다.

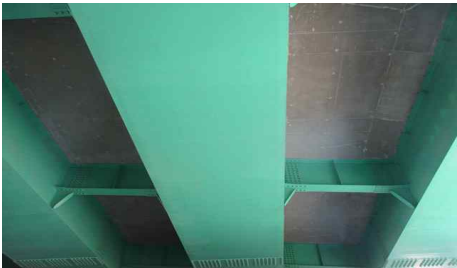
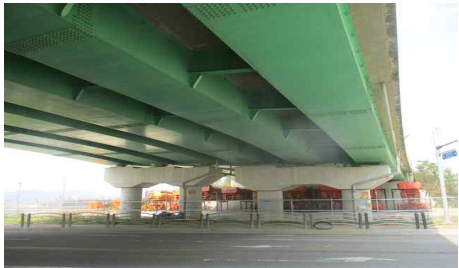
| 점 부 위 | | 점 검 항 목 |
|---|---|---|
| 주요 손상 및 전경 | <div style="display: flex; justify-content: space-around;"> </div> <div style="display: flex; justify-content: space-around; margin-top: 5px;"> <span>&lt;상태양호&gt;</span> <span>&lt;상태양호&gt;</span> </div> | |

- 바닥판하면은 손상이 없는 양호한 상태로 조사되었고, 주기적인 점검을 통한 신규 손상의 발생여부 확인 등의 유지관리가 요구된다.

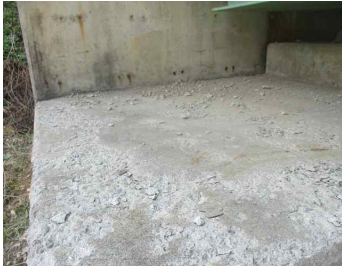
| 점 부 위 | | 점 검 항 목 |
|---|---|---|
| 주<br>요<br>손<br>상 | <p>&lt;교대 박락&gt;</p> <p>&lt;교대 철근노출&gt;</p> <p>&lt;교대 균열&gt;</p> | |

- 교대의 구체에서 조사된 균열, 망상균열은 대부분 시공초기 발생한 온도변화 및 건조수축에 의한 소수의 미세균열(0.3mm미만)로서 표면보수를 통한 내구성 확보가 바람직할 것으로 판단된다.
- 조사된 콘크리트 박락의 경우 시공시 마감 미흡에 의한 손상이며, 철근노출의 경우 피복 부족에 의한 손상으로 단면보수, 방청 등의 조치가 필요할 것으로 사료된다.
- 실란트 파손의 경우, 시공 초기 주입미흡에 의한 손상으로, 재충진 등의 유지관리가 요구된다.

- 박락 및 철근노출
- 진전 및 추가손상 발생 여부 확인

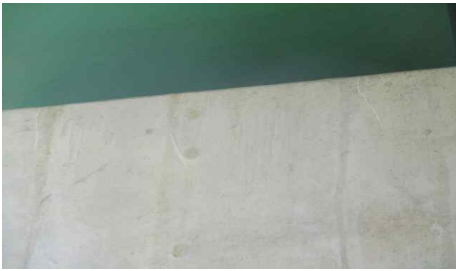
| 점 부 위 | | 점 검 항 목 |
|---|---|---|
| 주<br>요<br>손<br>상 | <p>〈교각 코핑부 균열〉</p> <p>〈교각 코핑부 철근노출〉</p> | |

- 교각 코핑 및 기둥부에 발생한 폭 0.3mm미만 균열은 건조수축, 온도변화, 거푸집 조기 탈형 등의 복합적인 원인에 의한 비구조적 소수의 균열로서 표면보수를 실시하여 내구성을 확보가 바람직할 것으로 판단된다.
- 발생한 철근노출은 시공 미흡에 의한 피복부족으로 단면보수, 방청 등의 유지관리가 요구된다.

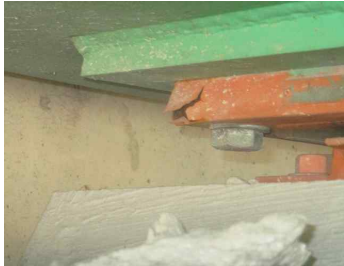
| 점 부 위 | | 점 검 항 목 |
|---|---|---|
| 주<br>요<br>손<br>상 | <br>〈플레이트 도장탈락〉 | <br>〈받침 콘크리트 균열〉 |

- 플레이트 발생된 부식, 녹발생, 도장탈락, 도장박리 등의 손상은 시공 미흡에 의한 손상으로 손상부는 유지관리를 위하여 재도장이 필요하다.
- 받침콘크리트에서 조사된 균열은 국부적으로 발생한 균열로 현 상태에서 별도의 조치 보다는 유지관리 후 손상진전 및 추가 손상 발생 시 일괄 보수하는 것이 바람직할 것으로 판단된다.

- 받침 도장탈락, 부식 녹발생
- 진전 및 추가손상 발생 여부 확인

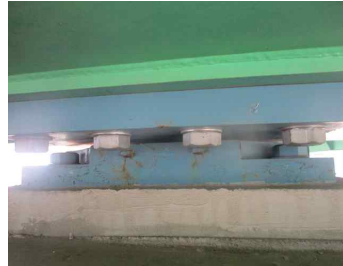
| 점 부 위 | | 점 검 항 목 |
|---|---|---|
| | | <br>〈플레이트 녹발생〉 |

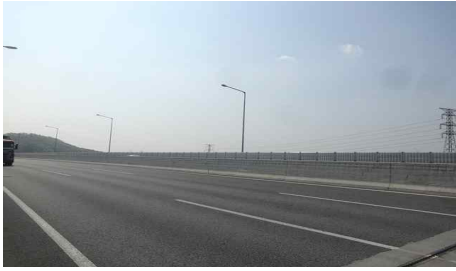
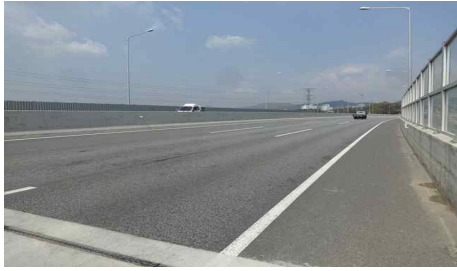
| 검 부 위 | | 점 검 항 목 |
|---|---|---|
| 주요<br>손상<br>및<br>전경 | <p style="text-align: center;">〈상태양호〉</p> | <p style="text-align: center;">〈상태양호〉</p> |

- 교면포장은 현재 손상이 없는 양호한 상태로 조사되었고, 손상부는 주기적인 점검을 통한 손상의 발생여부 확인 등의 유지관리가 요구된다.

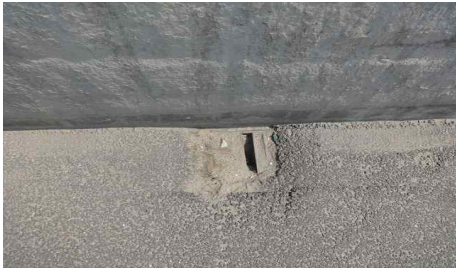
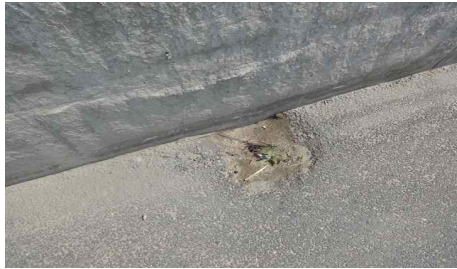
| 검 부 위 | | 점 검 항 목 |
|---|---|---|
| 주<br>요<br>손<br>상 | <div style="display: flex; justify-content: space-around; align-items: center;"> </div> <div style="display: flex; justify-content: space-around; margin-top: 5px;"> <span>&lt;배수구 막힘&gt;</span> <span>&lt;배수구 막힘&gt;</span> </div> | |

- 포장부 배수구 막힘
- 진전 및 추가손상 발생 여부 확인

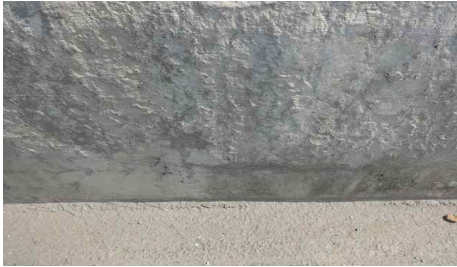
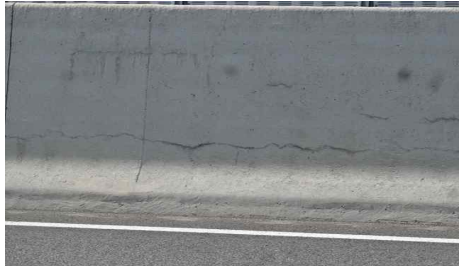
| 점 부 위 | | 점 검 항 목 |
|---|---|---|
| 주<br>요<br>부<br>위 | <p>&lt;방호벽 균열&gt;</p> <p>&lt;중분대 균열&gt;</p> | |

- 방호벽 및 중분대에 발생한 폭 0.3mm미만 균열은 건조수축, 온도변화, 거푸집 조기탈형 등의 복합적인 원인에 의한 비구조적 소수의 균열로서 표면보수를 실시하여 내구성을 확보가 바람직할 것으로 판단된다.
