# 제 1 장 정밀안전점검 개요

수하3교(하)의 정밀안전점검 과업수행 흐름도는 다음과 같다.

교량대상 부재에 대한 정밀 외관조사 결과, 일부 부재에 균열, 망상균열, 백태, 도장들뜸 등이 조사되었으나, 기 발생한 손상에 대하여 보수가 완료된 것으로 확인되었다.. 점검대상 교량인 수하3교(장호원방향)에 대하여 “안전점검 및 정밀안전진단 세부지침”에 의거 현재 교량의 상태를 판단한 결과, 외관상태는 안전성을 저해할 만한 손상이 없는 양호한 상태이며, 비파괴시험 결과 콘크리트 압축강도, 철근배근 상태 등은 설계치를 만족하는 것으로 확인되었다.

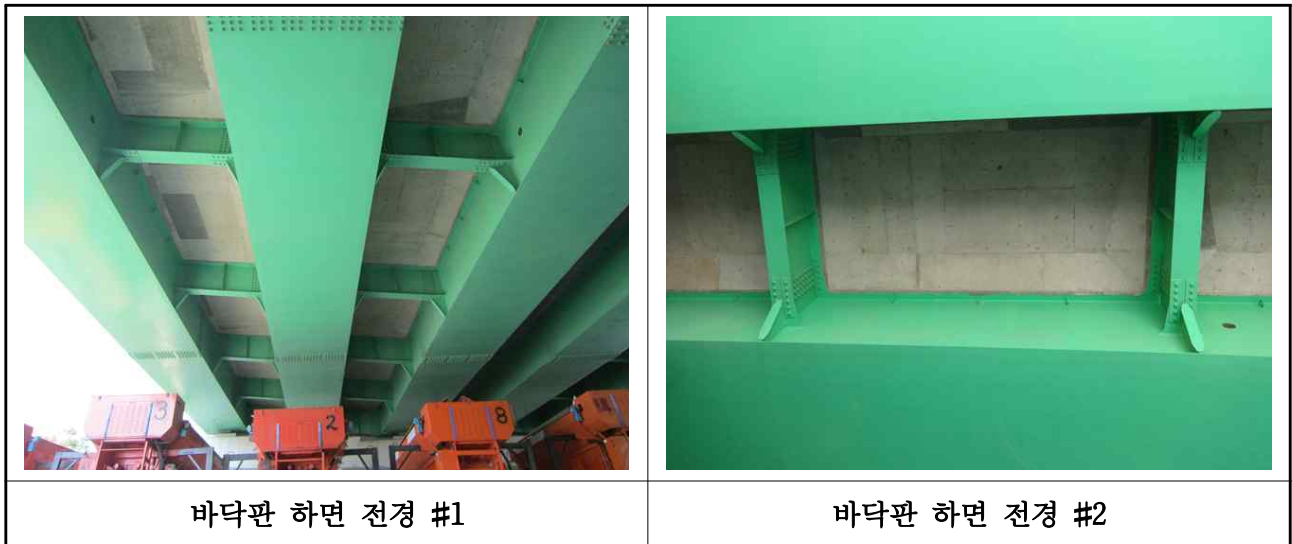
【사진 3.2】 바닥판 전경

- 바닥판하면 현장조사 결과, 백태, 재료분리 및 철근노출, 박락 등의 손상이 신규 조사되었다.

- 조사된 콘크리트 재료분리, 박락, 철근노출의 단면손상은 시공시 마감 미흡, 다짐불량 등의 복합적인 원인에 의한 손상이며, 철근노출의 경우 피복 부족에 의한 손상으로 단면보수, 방청 등의 조치가 필요할 것으로 사료된다.

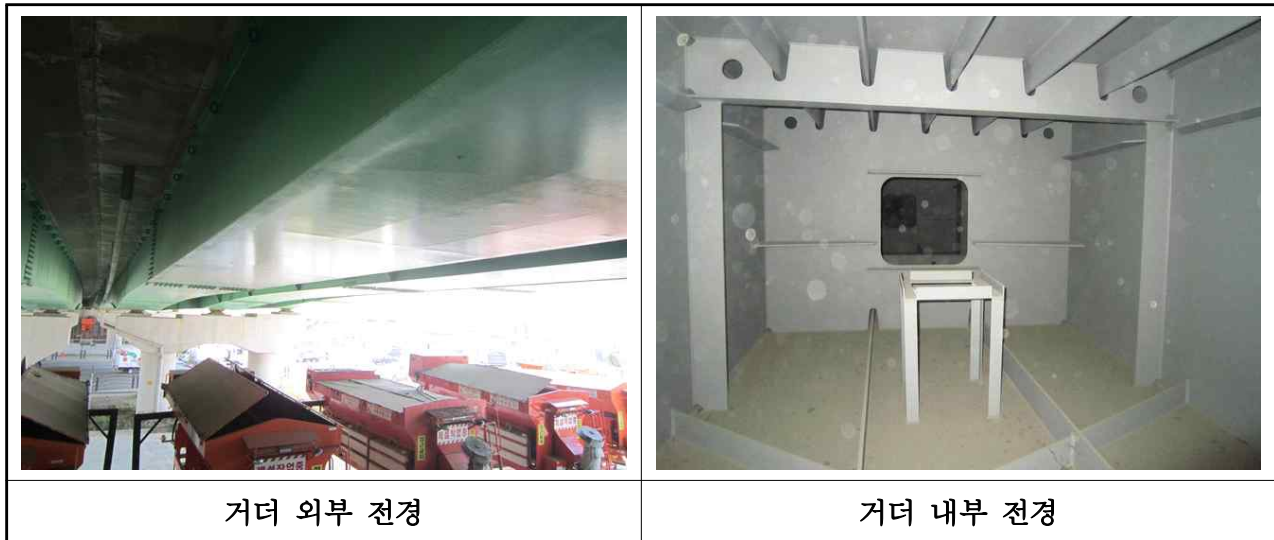
【사진 3.4】 거더 전경

- 거더에 대하여 기 점검 결과를 토대로 손상 진전여부를 검토한 결과, 거더 내부는 손상이 없는 상태로 확인되었고, 거더 외부의 경우 국부적인 도장박리, 굽힘이 신규 조사되었다.

- 거더 외부에 국부적인 도장굽힘, 박리 등의 손상이 조사되었고, 손상부는 시공중 발생한 손상으로 부재의 내구성 확보차원의 재도장 등의 유지관리가 요구된다.
- 거더 내부는 안전성에 영향을 미칠만한 손상은 조사되지 않은 상태로 조사되었다.

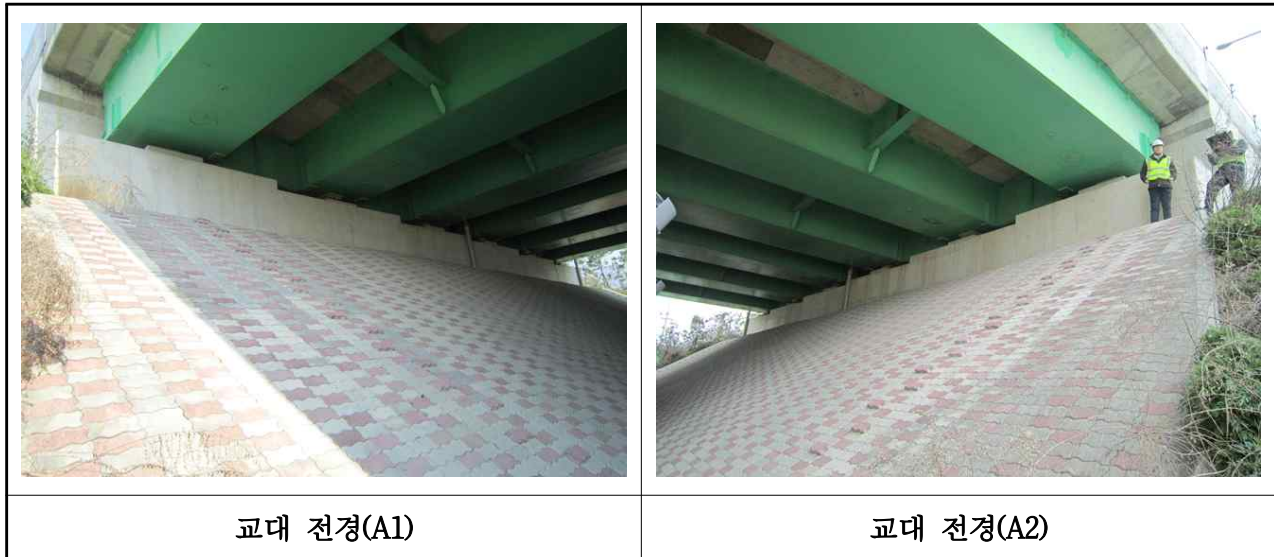
【사진 3.9】 교대 전경

- 교대 A1, A2에 대한 외관조사 결과, 균열(0.3mm미만), 망상균열, 법면 상부 파손, 법면 하부 토사유실, 실란트 파손 등의 손상이 발생한 것으로 조사되었다.

- 교대의 구체에서 조사된 균열, 망상균열은 대부분 시공초기 발생한 온도변화 및 건조 수축에 의한 소수의 미세균열(0.3mm미만)로서 표면보수를 통한 내구성 확보가 바람직 할 것으로 판단된다.
- 조사된 법면 파손의 경우 시공시 마감 미흡에 의한 손상이며, 단면보수 등의 조치가 필요할 것으로 사료되며, 법면 내부 토사유실의 경우, 공용중 우수유입에 의한 손상으로 주의관찰을 요한다.
- 실란트 파손의 경우, 시공 초기 주입미흡에 의한 손상으로, 재충진 등의 유지관리가 요구된다.

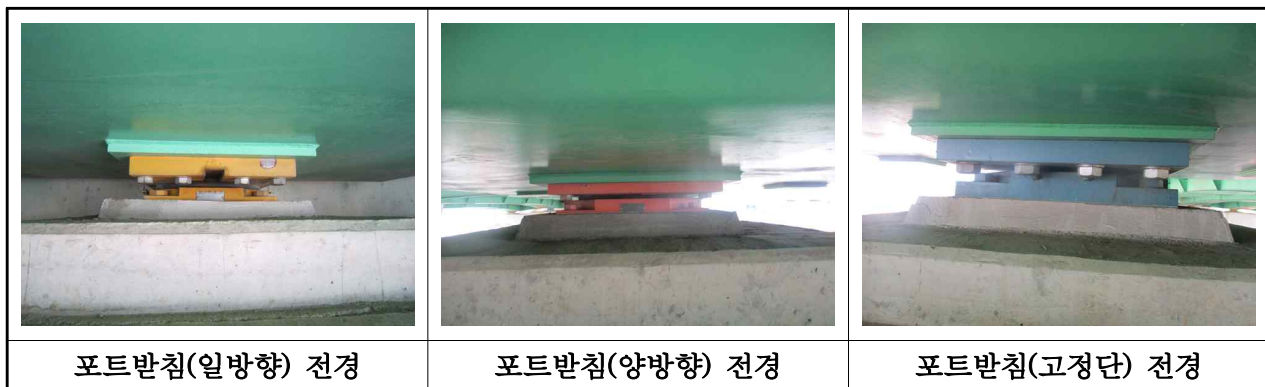
【사진 3.13】 교량받침 전경

- 현장조사 결과 기능장애 또는 기능저하를 유발할 손상은 발생하지 않은 상태로, 경미한 도장불량이 조사되었으며, 교량받침 무수축물탈에 폭 0.3mm미만 균열이 국부적으로 조사되었다.

- 플레이트 발생된 도장탈락의 손상은 시공 미흡에 의한 손상으로 손상부는 유지관리를 위하여 재도장이 필요하다.
- 무수축물탈에서 조사된 균열은 국부적으로 발생된 균열로 현 상태에서 별도의 조치보다는 유지관리 후 손상진전 및 추가 손상 발생 시 일괄 보수하는 것이 바람직 할 것으로 판단된다.

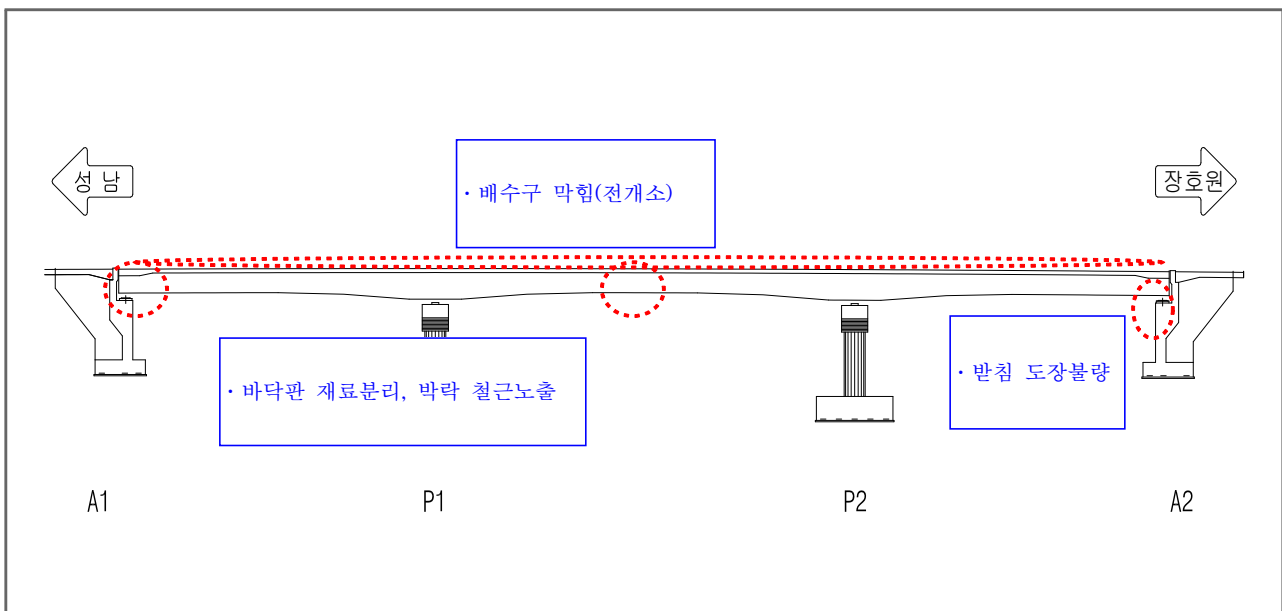
【그림 6.6】 수하3교(하) 중점유지관리 사항 모식도

금회 정밀안전점검 결과를 바탕으로 수하3교(하)에 발생한 교대 및 교각 박락 및 철근노출, 교량받침 도장탈락, 부식, 녹발생, 배수구 막힘 등이 조사된 상태이며, 손상진전을 방지하고 구조물의 내구성 확보를 위해 관리가 요구된다.

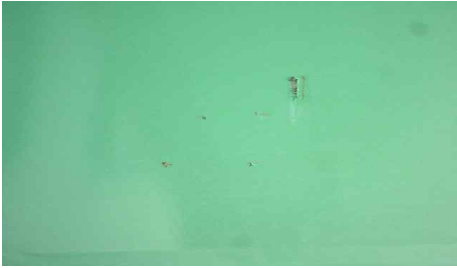
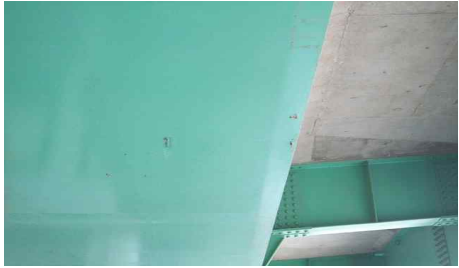
| 점 부 위 | 점 검 항 목 |
|---|---|
| 주요<br>손상 | <div style="display: flex; justify-content: space-around;"> </div> <div style="display: flex; justify-content: space-around; margin-top: 5px;"> <span>&lt;도장박리&gt;</span> <span>&lt;도장긁힘&gt;</span> </div> |

- 거더 외부에 국부적인 도장균열, 박리 등의 손상이 조사되었고, 손상부는 시공중 발생한 손상으로 부재의 내구성 확보차원의 재도장 등의 유지관리가 요구된다.
- 거더 내부는 안전성에 영향을 미칠만한 손상은 조사되지 않은 상태로 조사되었다.

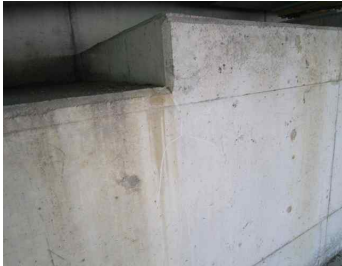
| 점 부 위 | | 점 검 항 목 |
|---|---|---|
| 주<br>요<br>손<br>상 | <br>〈교대 균열〉 <br>〈교대 망상균열〉 <br>〈교대 실란트 파손〉 | |

- 교대의 구체에서 조사된 균열, 망상균열은 대부분 시공초기 발생한 온도변화 및 건조수축에 의한 소수의 미세균열(0.3mm미만)로서 표면보수를 통한 내구성 확보가 바람직할 것으로 판단된다.
- 조사된 법면 파손의 경우 시공시 마감 미흡에 의한 손상이며, 단면보수 등의 조치가 필요할 것으로 사료되며, 법면 내부 토사유실의 경우, 공용중 우수유입에 의한 손상으로 주의관찰을 요한다.
- 실란트 파손의 경우, 시공 초기 주입미흡에 의한 손상으로, 재충진 등의 유지관리가 요구된다.

| | 손상 내용 | 보수방안 | 손상<br>물량 | 보수<br>물량 | 단<br>위 | 단가<br>(천원) | 개략공사비<br>(천원) | 우선순위 |
|---|---|---|---|---|---|---|---|---|
| 교대 | 균열(0.3mm미만) | 표면처리 | 6.10 | 2.29 | m | 50 | 115 | 3순위(하자) |
