# 제 1 장 정밀안전점검 개요

## 1.1 과업의 목적

국도 42호선 오천터널(상) 정밀안전점검 과업수행 흐름도는 다음과 같다.

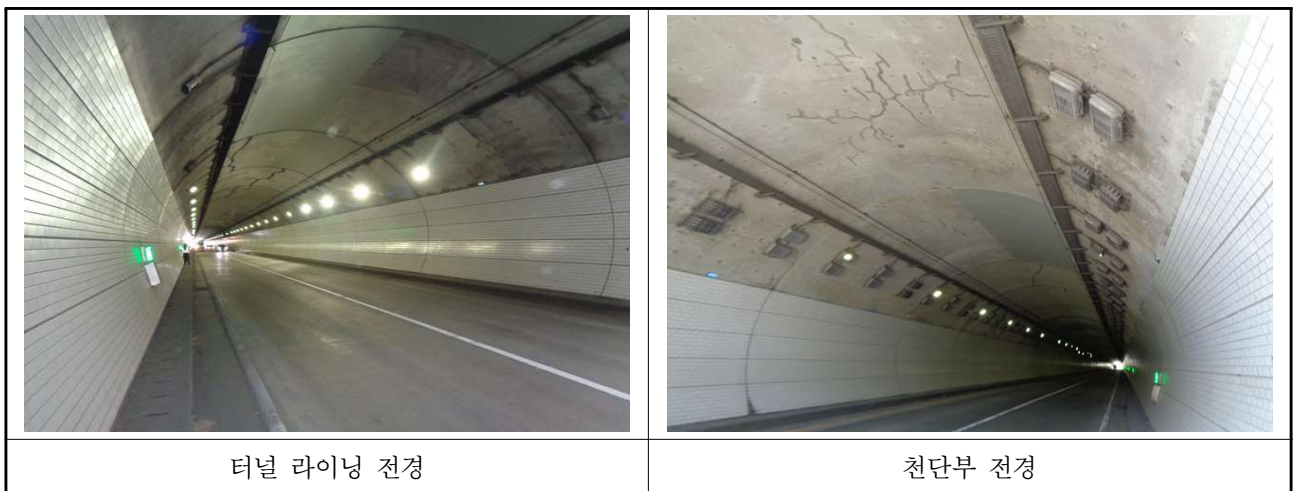
【사진 3.3】 터널 라이닝 천단부 전경

천단부는 폭 0.3mm미만의 균열, 공동, 조인트 들뜸 및 박락, 표면오염, 피복부족이 일부 구간에 조사되었다.

천단부는 균열, 공동, 조인트 들뜸 및 박락, 표면오염, 피복부족 손상이 일부 구간에 국부적으로 발생되었다. 균열은 라이닝 콘크리트의 계절변화에 따른 건조수축 및 온도변화에 의한 구속과 시공초기 발생된 균열에 대해 미보수된 비구조적 균열로 판단된다. 본 구조물에 발생된 균열은 구조물의 안전성에는 큰 영향이 없으나 장기적으로 내구성 저하방지를 위한 표면보수 등의 적절한 보수가 필요할 것으로 판단되며, 조인트부 들뜸 및 박락의 경우, 손상부를 제거하고 단면보수를 실시하더라도 경과년수가 증가함에 따라 기존 콘크리트와 보수재와의 불연속면에서 박리가 발생하여 재손상의 가능성이 높다. 따라서 안전사고 예방차원에서 유지관리하는 것이 적절하다고 판단된다.

금회 점검시 조사된 공동, 표면오염, 피복부족의 경우 시공미흡, 타설불량, 공용기간 증가 등에 의한 손상으로 판단되며, 기 발생한 손상부의 경우 구조물의 안전성에 영향을 미칠만한 손상은 아니므로 주의관찰 후 손상의 진전 시 적절한 조치를 취하는 것이 바람직할 것으로 판단된다.

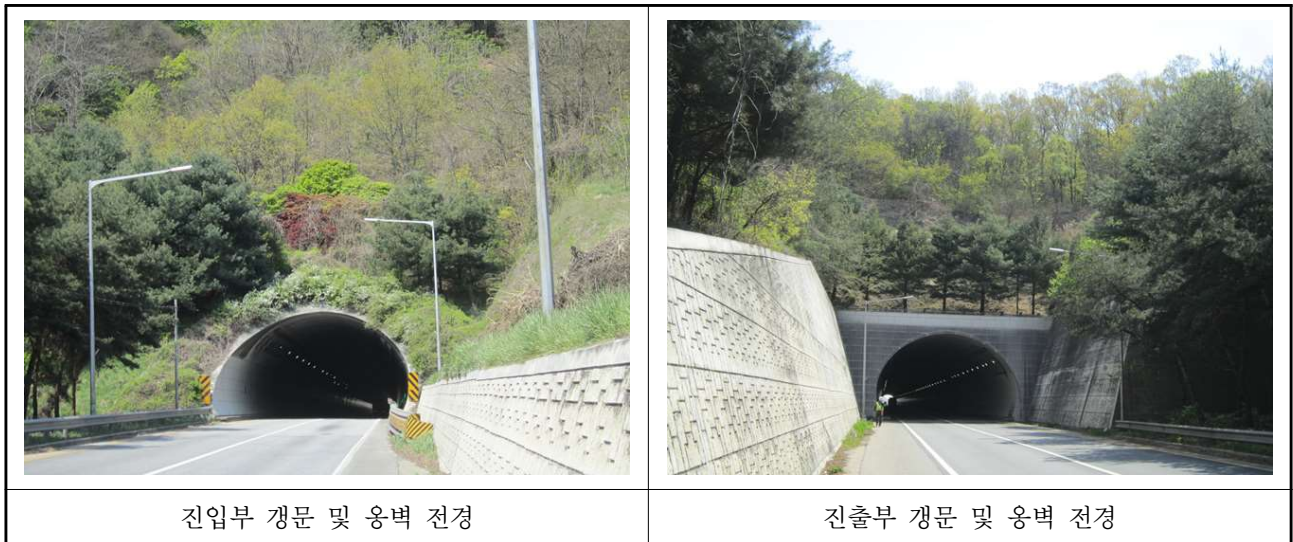
【사진 3.7】 갱문 시·종점부 전경

갯문에 대한 외관조사 결과, 진·출입부측 모두 손상이 없는 양호한 상태인 것으로 확인되었다.

옹벽에 대한 외관조사 결과, 폭 0.3mm 내·외 균열, 파손, 굽힘, 표면박리, 실란트 파손, 배수구 막힘 등의 손상이 발생된 것으로 조사되었다.

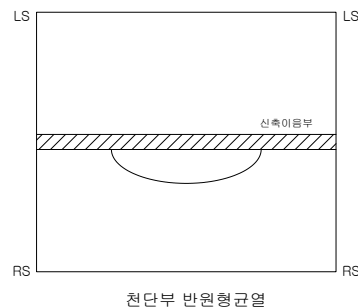
신축이음부 반원형 손상은 터널 라이닝 시공시 밀실과 연속성을 위해 강제거푸집을 설치 후 라이닝을 타설하는 경우 라이닝 유압에 의해 밀착된 거푸집의 하중 분포의 불균형 또는 충격에 의하여 반원형의 형태로 균열이 발생 되거나 신축이음부 온도신축구속에 의한 것으로 탈락이 우려되는 콘크리트 중 차량통과시 충돌이 예상되므로 탈락 예측 블록은 제거하는 것이 바람직 한 것으로 판단된다.

#### 천단부, 어깨부 반원형 손상

con'c 깨기 후 표면정리
