# 제 1 장 정밀안전점검 개요

## 1.1 과업의 목적

국도 42호선 오천터널(하) 정밀안전점검 과업수행 흐름도는 다음과 같다.

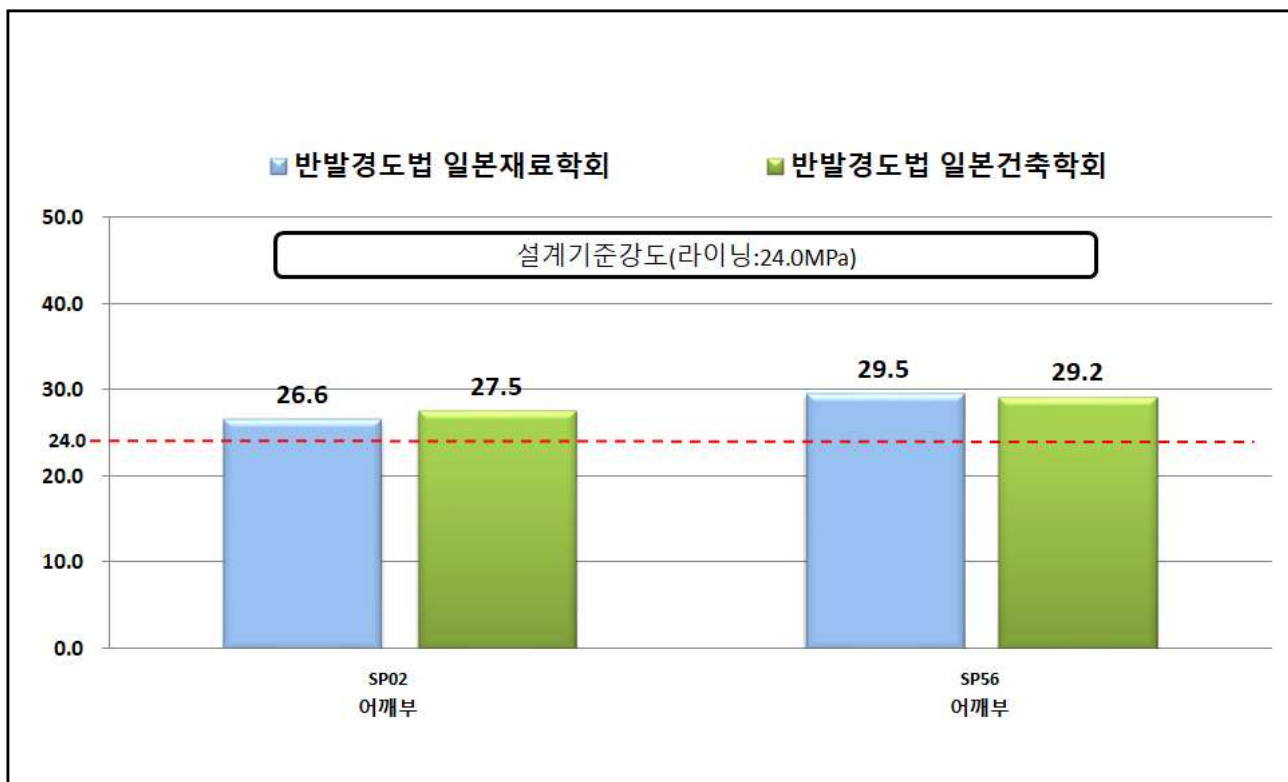
【그림 3.8】 콘크리트 라이닝 평균압축강도 추정결과

- 반발경도법에 의한 압축강도 측정결과 26.6~29.5MPa로 측정 되었으며, 금회 실시한 오천터널(하)는 모두 설계기준 압축강도(24.0MPa)를 상회하는 것으로 강도 저하가 없는 것으로 판단된다.
- 따라서, 금회 시험을 실시한 오천터널(하)의 라이닝 콘크리트 강도는 공용년수 경과에 따른 강도 저하가 발생되지 않은 것으로 판단된다.

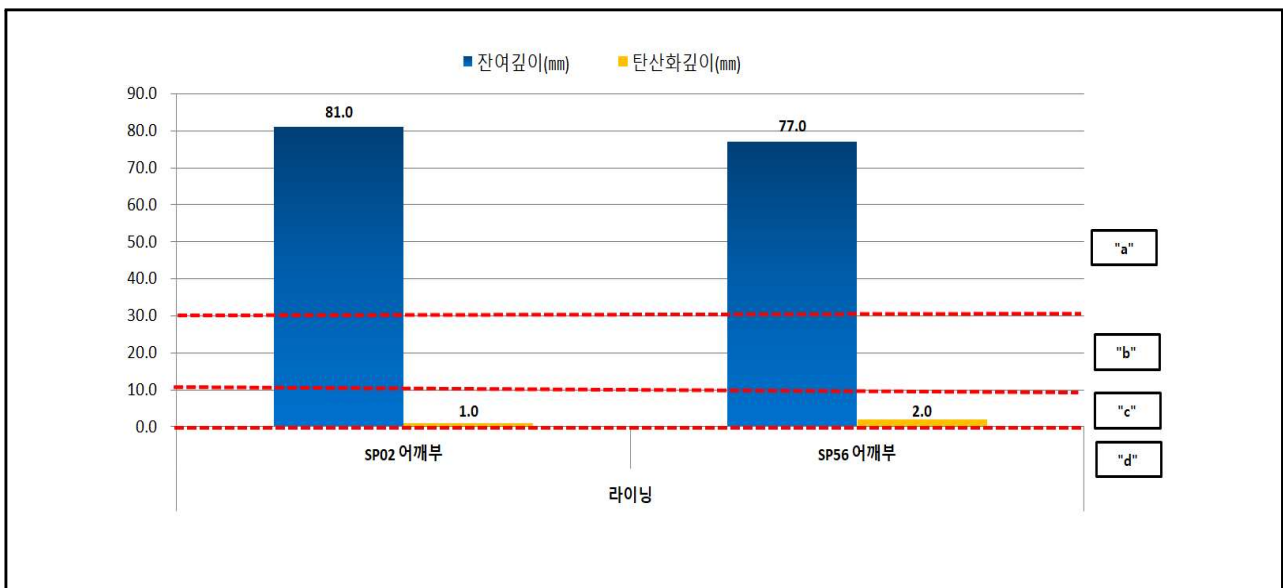
【그림 3.9】 탄산화 깊이 측정결과

■ 측정결과, 탄산화깊이는 1.0mm~2.0mm로 측정되었으며, 잔여깊이가 30mm이상을 확보하고, 세부지침 지침기준 “a”로 평가 되어 탄산화에 따른 철근의 부식발생 영향은 없는 것으로 판단된다.

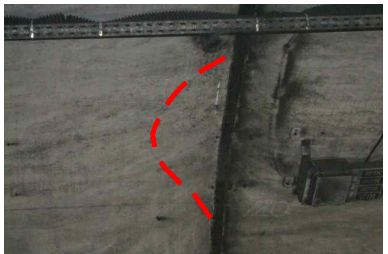
| 구 분 | 현 황 | 관리방안 | 관련사진 |
|---|---|---|---|
| 라이닝 | <ul style="list-style-type: none"> <li>•균열</li> <li>•조인트 들뜸</li> </ul> | <ul style="list-style-type: none"> <li>•정기 및 차기 정밀안전점검 시 손상 수량 증가, 손상부 확대여부 확인</li> <li>- 손상 확대에 따라 보수시기 결정</li> <li>- 보수 시 품질 및 시공관리</li> <li>- 보수 후 재손상 발생여부 확인</li> </ul> | |

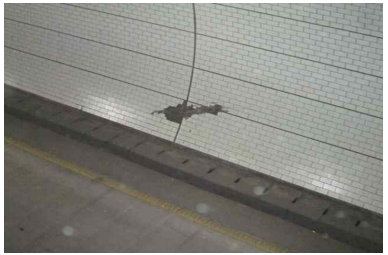
| 구 분 | 현 황 | 관리방안 | 관련사진 |
|---|---|---|---|
| 측벽부 | <ul style="list-style-type: none"> <li>•타일 균열 및 탈락</li> </ul> | <ul style="list-style-type: none"> <li>•정기 및 차기 정밀안전점검 시 손상 수량 증가, 발생여부 확인</li> <li>- 손상 확대에 따라 보수시기 결정</li> <li>- 보수 시 품질 및 시공관리</li> <li>- 보수 후 재손상 발생여부 확인</li> </ul> | |

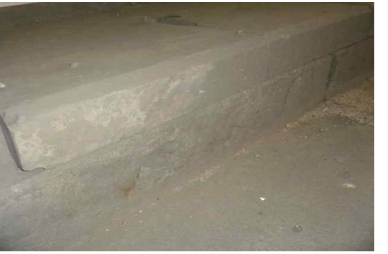
| 구 분 | 현 황 | 관리방안 | 관련사진 |
|---|---|---|---|
| 공동구 | <ul style="list-style-type: none"> <li>•덮개 파손</li> <li>•측구 철근부식, 층분리</li> </ul> | <ul style="list-style-type: none"> <li>•정기 및 차기 정밀안전점검 시 손상 수량 증가, 발생여부 확인</li> </ul> | |

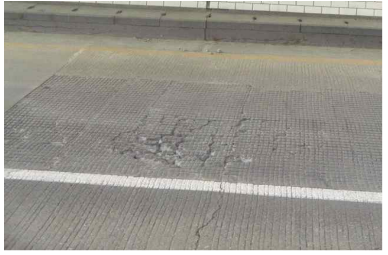
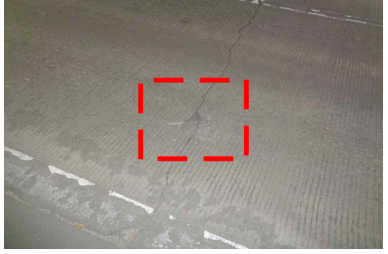
| 구 분 | 현 황 | 관리방안 | 관련사진 |
|---|---|---|---|
| 포장부 | <ul style="list-style-type: none"> <li>•포장 균열, 파손</li> <li>•포장 굽힘, 망상균열</li> </ul> | <ul style="list-style-type: none"> <li>•정기 및 차기 정밀안전점검 시 손상 수량 증가, 보수여부 확인</li> <li>- 재손상 방지를 위한 재포장 실시</li> <li>- 보수 시 품질 및 시공관리</li> <li>- 보수 후 재손상 발생여부 확인</li> </ul> | |
