# 2020년 국도3호선 수하3교(상) 등 5개소 정밀안전점검 보고서

국도 3호선 수하3교(상)

2020. 09

진단기관 : ( 주 ) 명 성 엔 지 니 어 링

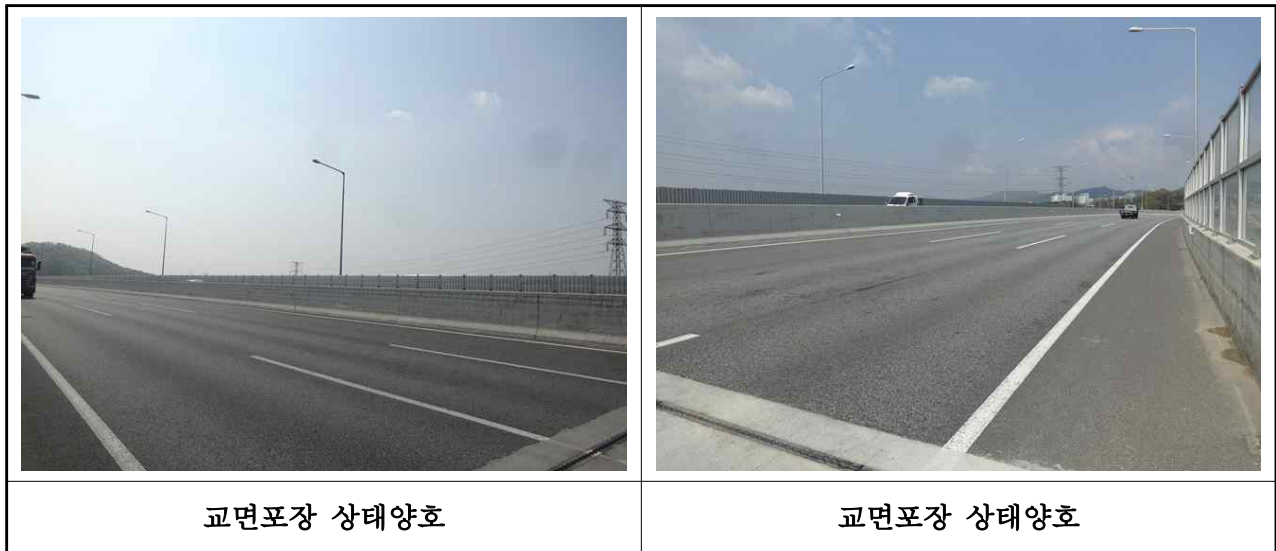
【사진 3.20】 교면포장 손상현황

- 현장조사 결과, 포장은 손상이 없는 상태로 조사되었다.

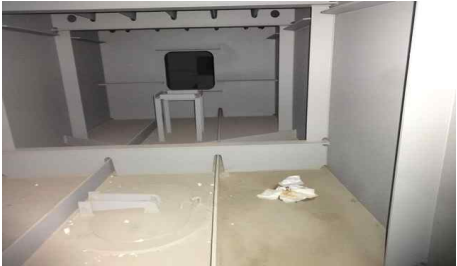
| 점 부 위 | 점 검 항 목 |
|---|---|
| 주요 손상 및 전경 | <div style="display: flex; justify-content: space-around;"> </div> <div style="display: flex; justify-content: space-around; margin-top: 5px;"> <span>&lt;상태양호&gt;</span> <span>&lt;거더 내부 이물질퇴적&gt;</span> </div> |

- 거더 외부는 안전성에 영향을 미칠만한 손상은 조사되지 않은 상태로 조사되었다.
- 거더 내부에 발생된 이물질퇴적은 청소 등의 정비가 필요하며, 내부는 강재손상이 없는 상태로 접합부의 용접상태와 도장상태 또한 양호한 상태이며, Splice부 볼트풀림이 없는 양호한 상태로 조사되었다.

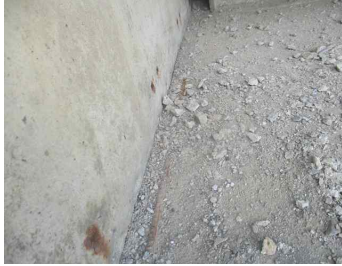
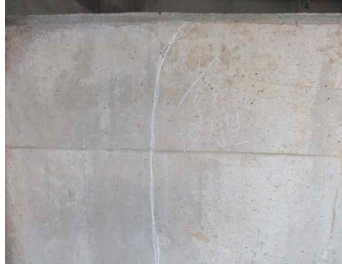
| 점 부 위 | | 점 검 항 목 |
|---|---|---|
| 주<br>요<br>손<br>상 | <p>&lt;교대 박락&gt;</p> <p>&lt;교대 철근노출&gt;</p> <p>&lt;교대 균열&gt;</p> | |

- 교대의 구체에서 조사된 균열, 망상균열은 대부분 시공초기 발생한 온도변화 및 건조수축에 의한 소수의 미세균열(0.3mm미만)로서 표면보수를 통한 내구성 확보가 바람직할 것으로 판단된다.
- 조사된 콘크리트 박락의 경우 시공시 마감 미흡에 의한 손상이며, 철근노출의 경우 피복 부족에 의한 손상으로 단면보수, 방청 등의 조치가 필요할 것으로 사료된다.
- 실란트 파손의 경우, 시공 초기 주입미흡에 의한 손상으로, 재충진 등의 유지관리가 요구된다.

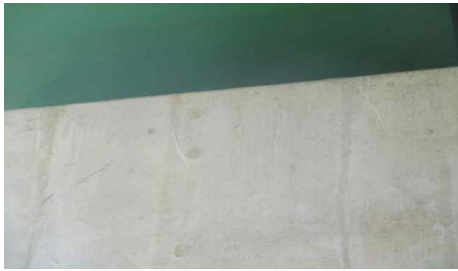
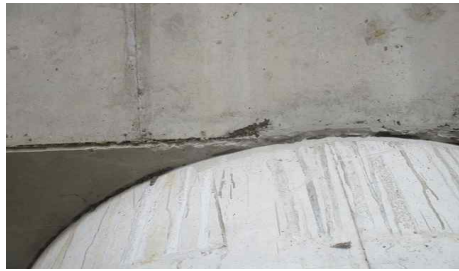
| 점 부 위 | | 점 검 항 목 |
|---|---|---|
| 주<br>요<br>손<br>상 | <p>〈교각 코핑부 균열〉</p> <p>〈교각 코핑부 철근노출〉</p> | |

- 교각 코핑 및 기둥부에 발생한 폭 0.3mm미만 균열은 건조수축, 온도변화, 거푸집 조기 탈형 등의 복합적인 원인에 의한 비구조적 소수의 균열로서 표면보수를 실시하여 내구성을 확보가 바람직할 것으로 판단된다.
- 발생한 철근노출은 시공 미흡에 의한 피복부족으로 단면보수, 방청 등의 유지관리가 요구된다.

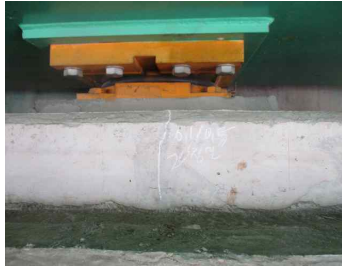
| 점 부 위 | | 점 검 항 목 |
|---|---|---|
| 주<br>요<br>손<br>상 | <br>〈플레이트 도장탈락〉 | <br>〈받침 콘크리트 균열〉 |

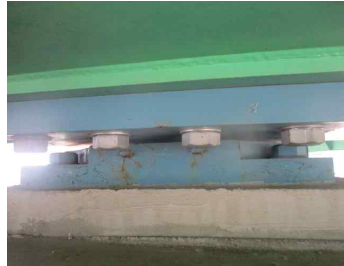
| 점 부 위 | | 점 검 항 목 |
|---|---|---|
| | | <br>〈플레이트 녹발생〉 |

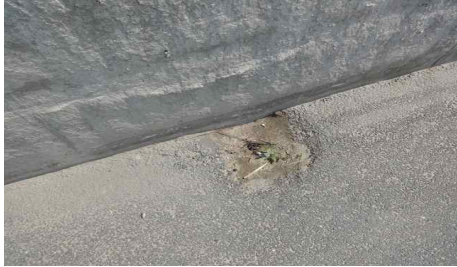
| 검 부 위 | | 점 검 항 목 |
|---|---|---|
| 주<br>요<br>손<br>상 | <div style="display: flex; justify-content: space-around; align-items: center;"> </div> <div style="display: flex; justify-content: space-around; align-items: center;"> <span>&lt;배수구 막힘&gt;</span> <span>&lt;배수구 막힘&gt;</span> </div> | |
