## 제 3 장 현장조사 및 시험

본 시설물은 경기도 이천시 신둔면 도암리에 위치한 STEEL BOX GIRDER교 교량으로서 3ea의 Girder로 구성되어 있으며, 총연장은 100.0m(30+40+30)이고 양방향 중 성남방향 폭은 13.94m(편도 3차로)이다.

본 과업은 “시설물의 안전 및 유지관리에 관한 특별법”(이하 “시설물안전법”이라 한다.) 제11조 및 동법 시행령 제8조에 의한 정밀안전점검(시설물의 물리적·기능적 결함과 손상을 조사·측정하고 원인을 분석하여 신속하고 적절한 보수·보강방법 제시) 및 동법 제40조 및 동법 시행령 제28조에 의한 성능평가(시설물에 내재되어 있는 위험요인이나 시설물 기능 및 성능저하, 상태 등을 신속·정확하게 조사·평가하고, 그에 대한 적절한 성능확보를 위하여 재해 및 재난을 예방하며, 시설물의 안전성능 및 내구성능, 사용성능을 보완·보전케 함으로써 시설물의 효용성을 증진)의 시행을 통한 공공의 안전을 확보하는데 그 목적이 있다.

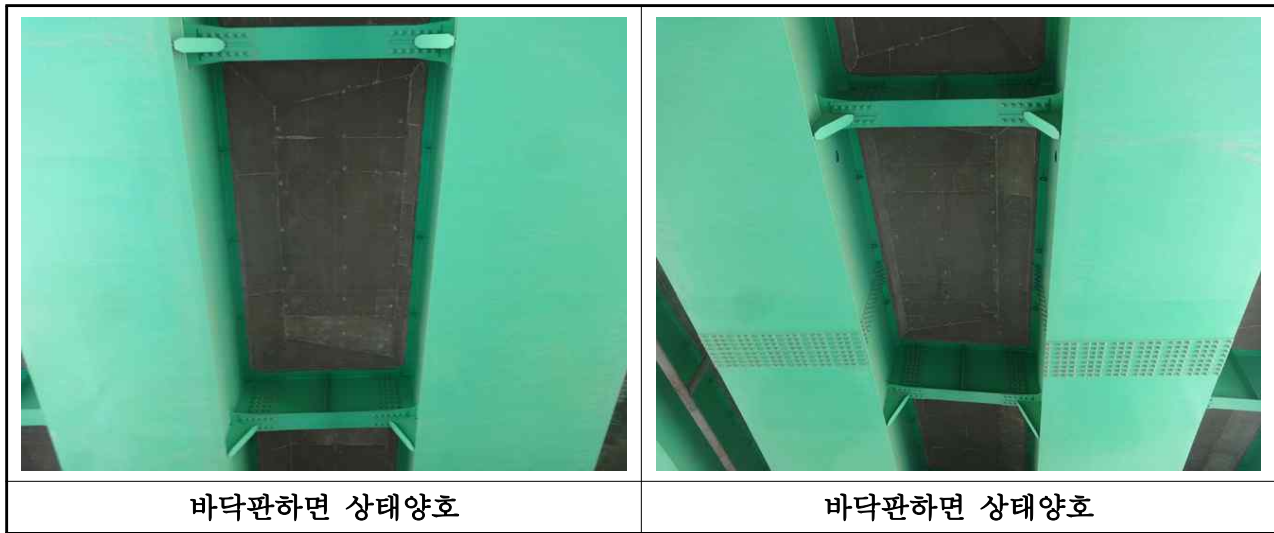
【사진 3.3】 바닥판 손상현황

- 바닥판하면 현장조사 결과, 금회 최초 정밀안전점검으로 기존 손상은 없는 상태이며, 신규 손상도 없는 상태로 확인되었다.

- 바닥판하면은 손상이 없는 양호한 상태로 조사되었고, 주기적인 점검을 통한 신규 손상의 발생여부 확인 등의 유지관리가 요구된다.

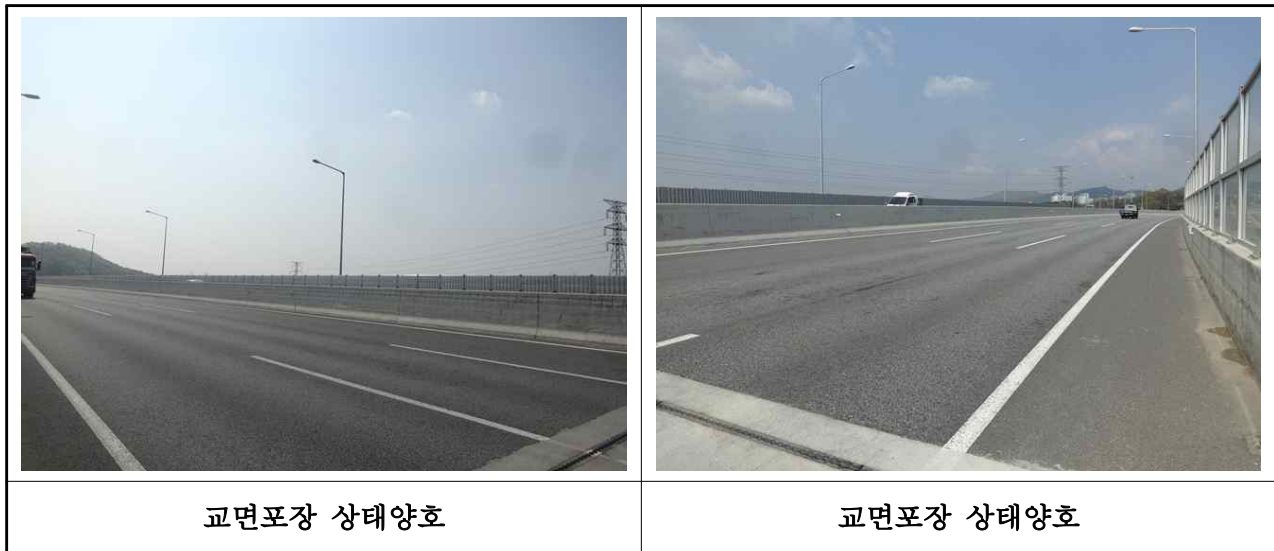
【사진 3.20】 교면포장 손상현황

- 현장조사 결과, 포장은 손상이 없는 상태로 조사되었다.

- 교면포장은 현재 손상이 없는 양호한 상태로 조사되었고, 손상부는 주기적인 점검을 통한 손상의 발생여부 확인 등의 유지관리가 요구된다.
