# 2020년 국도3호선 수하3교(상) 등 5개소 정밀안전점검 보고서

국도 3호선 수하3교(하)

2020. 09

진단기관 : ( 주 ) 명 성 엔 지 니 어 링

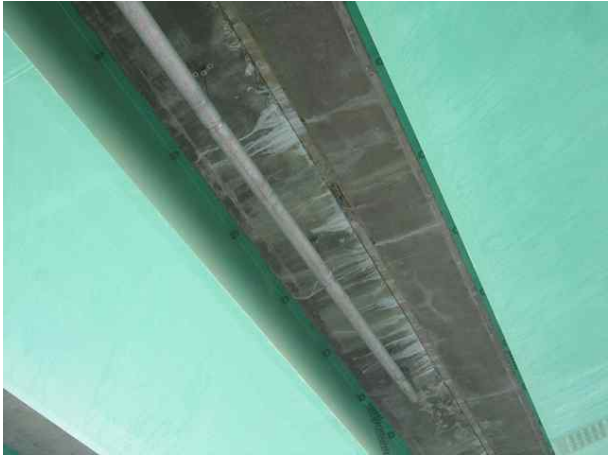
| S1 백태(30.0m×0.5m) | S2 백태(40.0m×0.5m) |

- 바닥판 하면은 최초 정밀안전점검으로 초기점검시 손상이 없는 상태로 확인되었고, 금회 정밀안전점검 시 정밀조사로 인한 백태, 재료분리, 박락, 철근노출 등의 신규 손상이 확인되었다.

- 조사된 콘크리트 재료분리, 박락, 철근노출의 단면손상은 시공시 마감 미흡, 다짐불량 등의 복합적인 원인에 의한 손상이며, 철근노출의 경우 피복 부족에 의한 손상으로 단면보수, 방청 등의 조치가 필요할 것으로 사료된다.

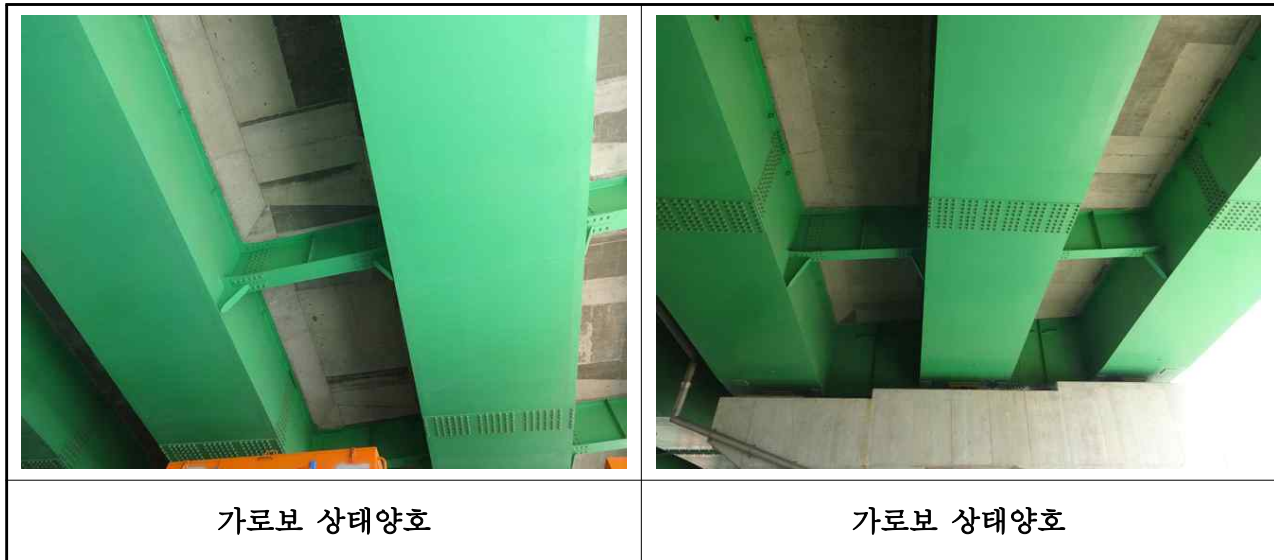
【사진 3.8】 가로보 및 세로보 손상현황

- 가로보에 대한 현장조사 결과, 손상이 없는 상태로 조사되었다.

- 가로보는 최초 정밀안전점검으로 초기 점검시 손상이 없는 상태로 확인되었고, 금회 정밀안전점검 또한 손상이 없는 상태로 조사되었다.

- 가로보는 손상이 없는 양호한 상태로 조사되었고, 주기적인 점검을 통한 신규 손상의 발생여부 확인 등의 유지관리가 요구된다.

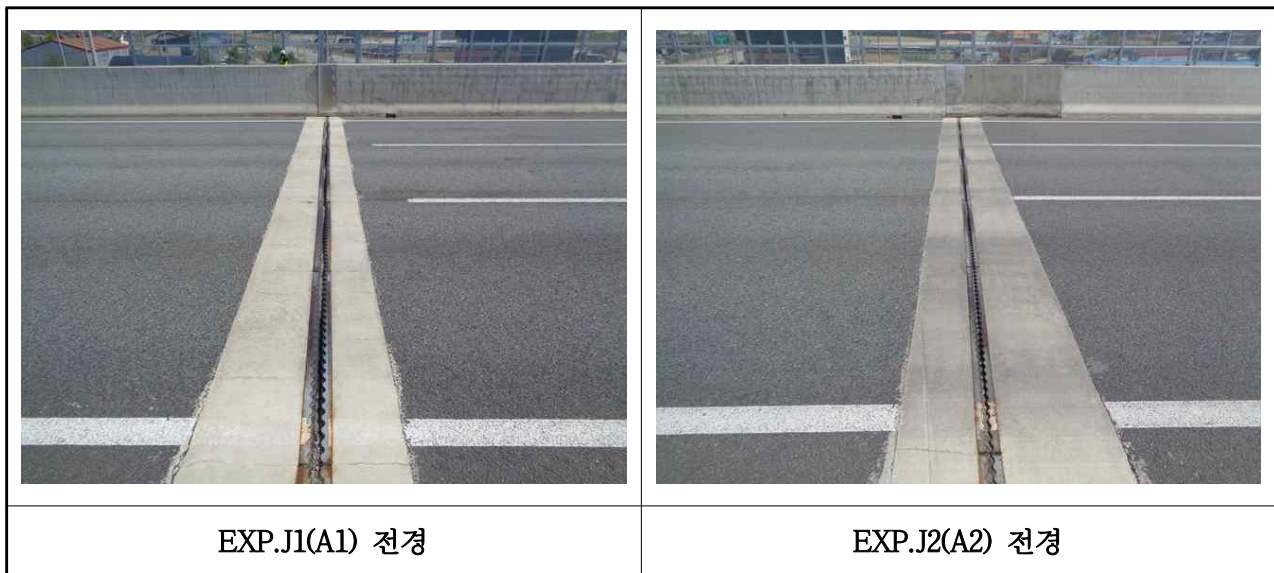
【사진 3.17】 신축이음장치 전경

- 신축이음 현장조사 결과, 후타재 균열(0.3mm미만)이 조사되었다.

- 금회 점검에서 신축이음에 대하여 기 점검 결과를 토대로 손상 진전여부를 검토한 결과, 신규 손상인 후타재 균열이 조사되었다.

- 후타재에 조사된 폭 0.3mm미만 균열은 건조수축 및 차량반복하중에 의하여 발생한 것으로 표면보수를 통한 유지관리가 필요하다.

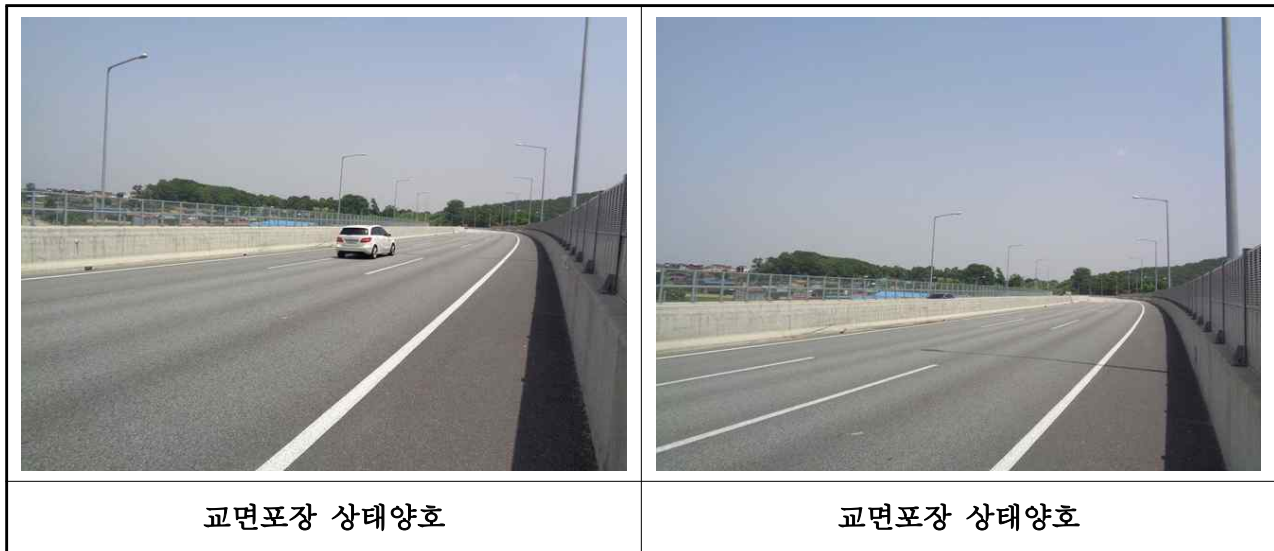
【사진 3.20】 교면포장 손상현황

- 현장조사 결과, 포장은 손상이 없는 상태로 조사되었다.

- 교면포장에 대하여 기 점검 결과를 토대로 손상 진전여부를 검토한 결과, 손상이 없는 상태로 조사되었다.

- 교면포장은 현재 손상이 없는 양호한 상태로 조사되었고, 주기적인 점검을 통한 손상의 발생여부 확인 등의 유지관리가 요구된다.

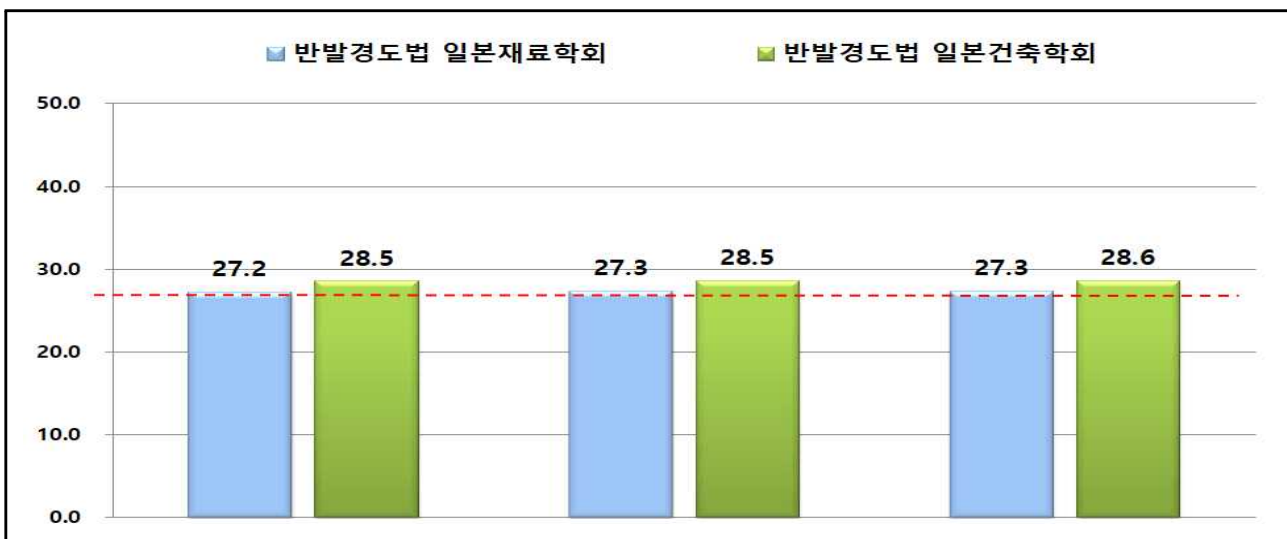
【그림 3.6】 상부구조 평균압축강도 추정결과

- 반발경도법에 의한 압축강도 측정결과 상부구조 27.3~28.5MPa, 하부구조 26.7~28.2MPa로 측정 되었으며, 금회 실시한 수하3교 하행선은 모두 설계기준 압축강도(상부: 27.0MPa, 하부: 24.0MPa)를 상회하는 것으로 강도 저하가 없는 것으로 판단된다.

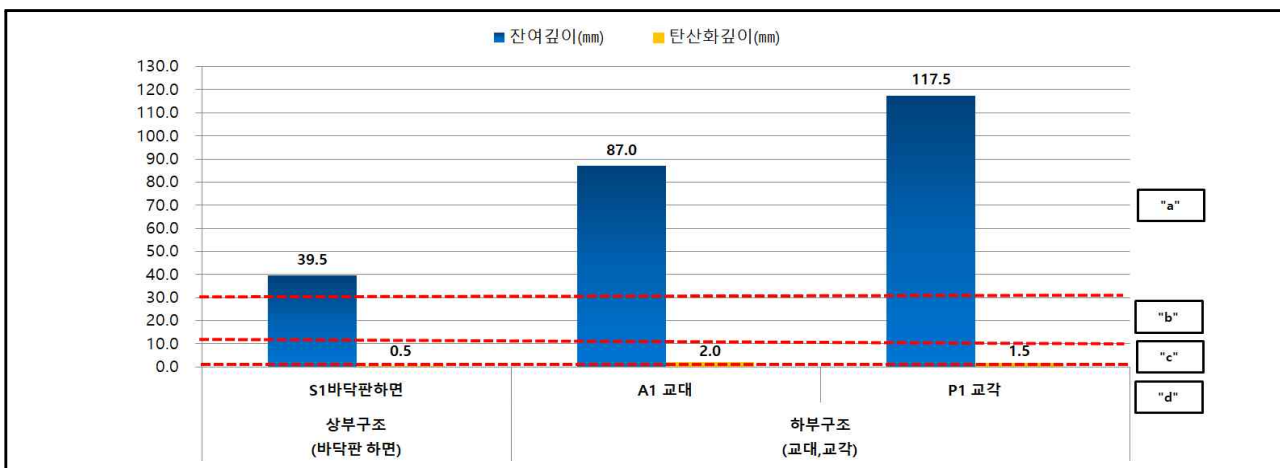
【그림 3.8】탄산화 깊이 측정결과

- 상부구조 탄산화깊이는 5.0mm, 하부구조 탄산화깊이는 4.2mm로 측정되었으며, 잔여깊이가 30mm이상을 확보하고, 세부지침 지침기준 "a"로 평가 되어 탄산화에 따른 철근의 부식발생 영향은 없는 것으로 판단된다.

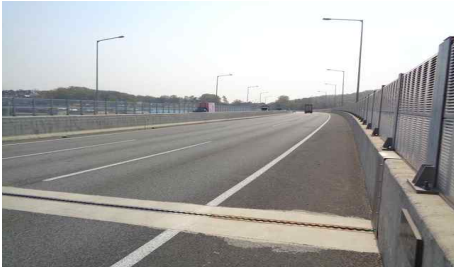
| 검 부 위 | | 점 검 항 목 |
|---|---|---|
| 주요<br>손상<br>및<br>전경 | <p style="text-align: center;">〈상태양호〉</p> | |

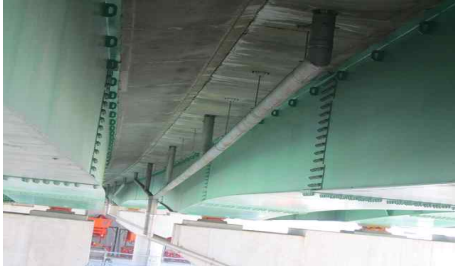
| 점 부 위 | | 점 검 항 목 |
|---|---|---|
| 주<br>요<br>손<br>상<br>및<br>전<br>경 | <p style="text-align: center;">&lt;상태양호&gt;</p> | |

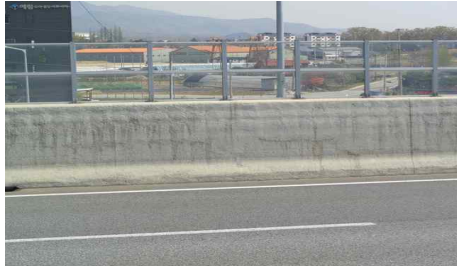
| 점 부 위 | | 점 검 항 목 |
|---|---|---|
| 주<br>요<br>손<br>상<br>및<br>전<br>경 | <div style="display: flex; justify-content: space-around; align-items: center;"> </div> <div style="display: flex; justify-content: space-around; align-items: center;"> <span>&lt;방호벽 균열&gt;</span> <span>&lt;상태양호&gt;</span> </div> | |
