# 2020년 국도3호선 수하3교(상) 등 5개소 정밀안전점검 보고서

국도42호선 오천터널(상)

정밀안전점검보고서 ^국도3호선  
수하3교(상) 등  
5개소 V

R42-오천터널  
(상)

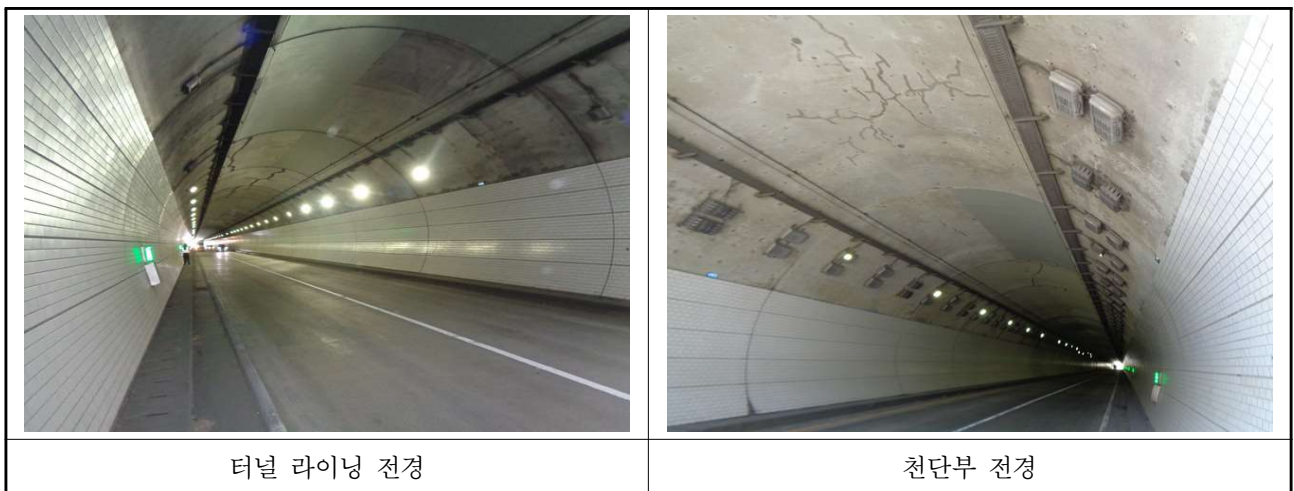
【사진 3.3】 터널 라이닝 천단부 전경

천단부는 폭 0.3mm미만의 균열, 공동, 조인트 들뜸 및 박락, 표면오염, 피복부족이 일부 구간에 조사되었다.

금회 점검시 조사된 공동, 표면오염, 피복부족의 경우 시공미흡, 타설불량, 공용기간 증가 등에 의한 손상으로 판단되며, 기 발생된 손상부의 경우 구조물의 안전성에 영향을 미칠만한 손상은 아니므로 주의관찰 후 손상의 진전 시 적절한 조치를 취하는 것이 바람직할 것으로 판단된다.

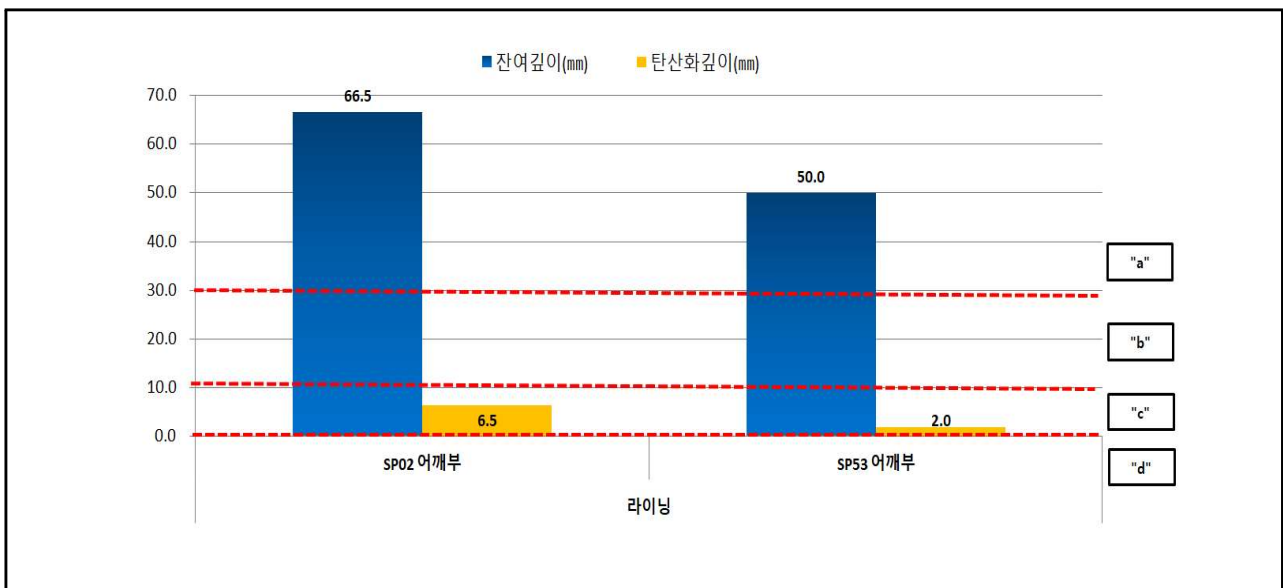
【그림 3.9】 탄산화 깊이 측정결과

■ 측정결과, 탄산화깊이는 2.0mm~6.5mm로 측정되었으며, 잔여깊이가 30mm이상을 확보하고, 세부지침 지침기준 “a”로 평가 되어 탄산화에 따른 철근의 부식발생 영향은 없는 것으로 판단된다.

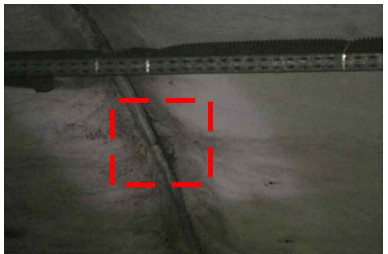
| 구 분 | 현 황 | 관리방안 | 관련사진 |
|---|---|---|---|
| 라이닝 | <ul style="list-style-type: none"> <li>•균열</li> <li>•조인트 들뜸/박락</li> </ul> | <ul style="list-style-type: none"> <li>•정기 및 차기 정밀안전점검 시 손상 수량 증가, 손상부 확대여부 확인</li> <li>- 손상 확대에 따라 보수시기 결정</li> <li>- 보수 시 품질 및 시공관리</li> <li>- 보수 후 재손상 발생여부 확인</li> </ul> | |

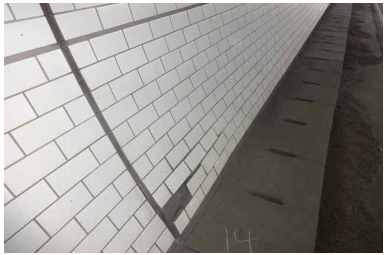
| 구 분 | 현 황 | 관리방안 | 관련사진 |
|---|---|---|---|
| 측벽부 | <ul style="list-style-type: none"> <li>•타일 균열 및 탈락</li> </ul> | <ul style="list-style-type: none"> <li>•정기 및 차기 정밀안전점검 시 손상 수량 증가, 발생여부 확인</li> <li>- 손상 확대에 따라 보수시기 결정</li> <li>- 보수 시 품질 및 시공관리</li> <li>- 보수 후 재손상 발생여부 확인</li> </ul> | |

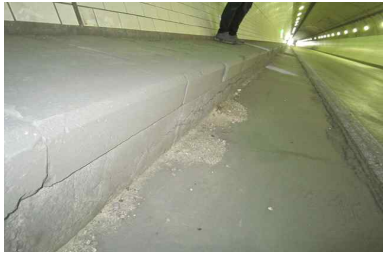
| 구 분 | 현 황 | 관리방안 | 관련사진 |
|---|---|---|---|
| 공동구 | <ul style="list-style-type: none"> <li>•덮개 파손</li> <li>•측구 철근부식, 들뜸</li> </ul> | <ul style="list-style-type: none"> <li>•정기 및 차기 정밀안전점검 시 손상 수량 증가, 발생여부 확인</li> </ul> | |

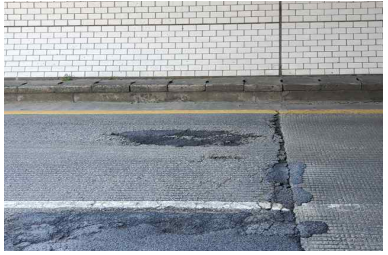
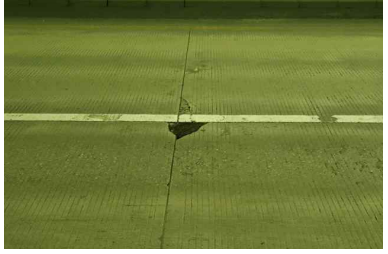
| 구 분 | 현 황 | 관리방안 | 관련사진 |
|---|---|---|---|
| 포장부 | <ul style="list-style-type: none"> <li>•포장 균열, 파손</li> <li>•포장 패임, 보수불량</li> </ul> | <ul style="list-style-type: none"> <li>•정기 및 차기 정밀안전점검 시 손상 수량 증가, 보수여부 확인</li> <li>- 재손상 방지를 위한 재포장 실시</li> <li>- 보수 시 품질 및 시공관리</li> <li>- 보수 후 재손상 발생여부 확인</li> </ul> | |
