## 제 3 장 현장조사 및 시험

금회 정밀안전점검대상인 오천터널(상)은 경기도 이천시 마장면 회억리에 위치하고 있으며, 연장 457.0m, 폭 9.306m의 2차선 터널이다.

갱문형식은 진입부 원통절개형, 진출부 면벽식으로 시공된 난형식의 터널로 2004년 12월 21일에 준공되었으며, 현장조사 및 시험 결과는 다음과 같다.

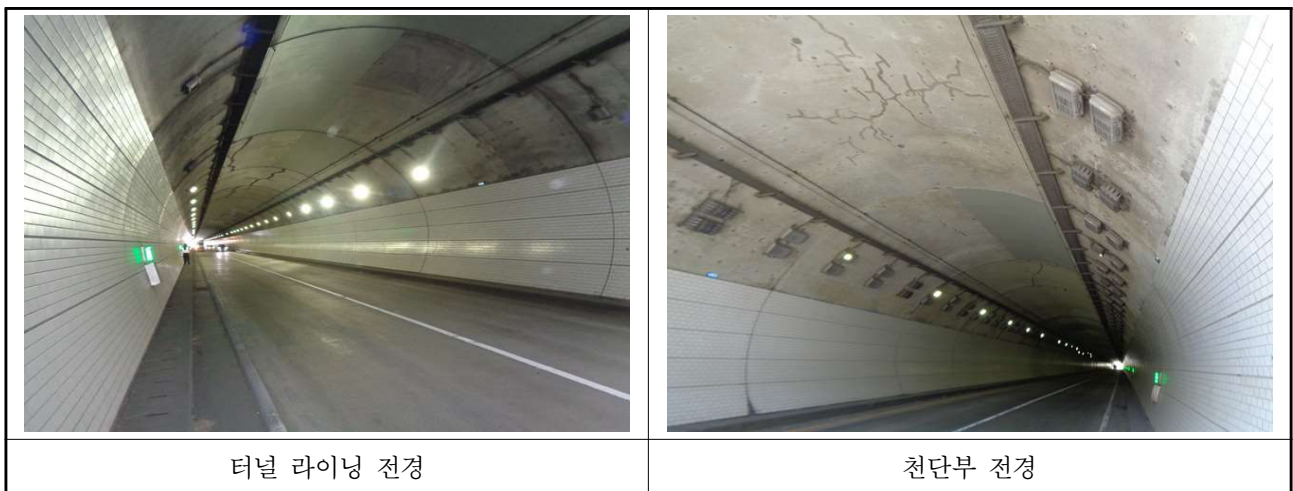
【사진 3.3】 터널 라이닝 천단부 전경

천단부는 폭 0.3mm미만의 균열, 공동, 조인트 들뜸 및 박락, 표면오염, 피복부족이 일부 구간에 조사되었다.

천단부는 균열, 공동, 조인트 들뜸 및 박락, 표면오염, 피복부족 손상이 일부 구간에 국부적으로 발생되었다. 균열은 라이닝 콘크리트의 계절변화에 따른 건조수축 및 온도변화에 의한 구속과 시공초기 발생된 균열에 대해 미보수된 비구조적 균열로 판단된다. 본 구조물에 발생된 균열은 구조물의 안전성에는 큰 영향이 없으나 장기적으로 내구성 저하방지를 위한 표면보수 등의 적절한 보수가 필요할 것으로 판단되며, 조인트부 들뜸 및 박락의 경우, 손상부를 제거하고 단면보수를 실시하더라도 경과년수가 증가함에 따라 기존 콘크리트와 보수재와의 불연속면에서 박리가 발생하여 재손상의 가능성이 높다. 따라서 안전사고 예방차원에서 유지관리하는 것이 적절하다고 판단된다.

금회 점검시 조사된 공동, 표면오염, 피복부족의 경우 시공미흡, 타설불량, 공용기간 증가 등에 의한 손상으로 판단되며, 기 발생된 손상부의 경우 구조물의 안전성에 영향을 미칠만한 손상은 아니므로 주의관찰 후 손상의 진전 시 적절한 조치를 취하는 것이 바람직할 것으로 판단된다.

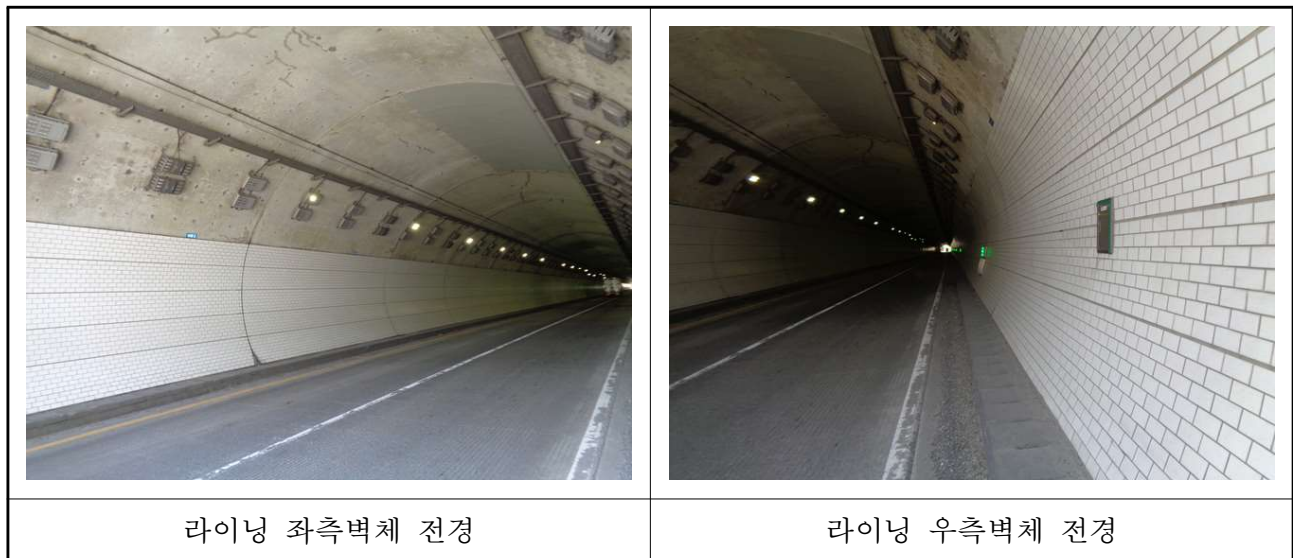
【사진 3.5】 터널 라이닝 측벽부 전경

측벽부는 타일 균열, 굽힘, 들뜸, 파손, 표면오염, 몰탈탈락 등이 발생된 것으로 조사되었다.

본 터널 측벽부에 발생된 타일균열, 굽힘, 들뜸 및 파손, 몰탈탈락, 표면오염, 소화기함 파손의 경우 온도변화에 의한 신축작용, 공용기간 증가에 의한 열화, 공용중 외부충격, 장기공용에 의한 몰탈의 접착력 저하 등에 의해 발생된 것으로 판단된다.

금회 점검시 조사된 표면오염, 몰탈탈락의 경우 구조물의 안전성에 영향을 미칠만한 손상은 아니므로 주의관찰 후 손상의 진전 시 적절한 조치를 취하는 것이 바람직 할 것으로 판단되며, 타일부에 발생된 손상들에 대해서는 안전사고예방 및 미관 확보를 위해 타일 재시공 등 보수를 실시하는 것이 바람직할 것으로 판단된다.

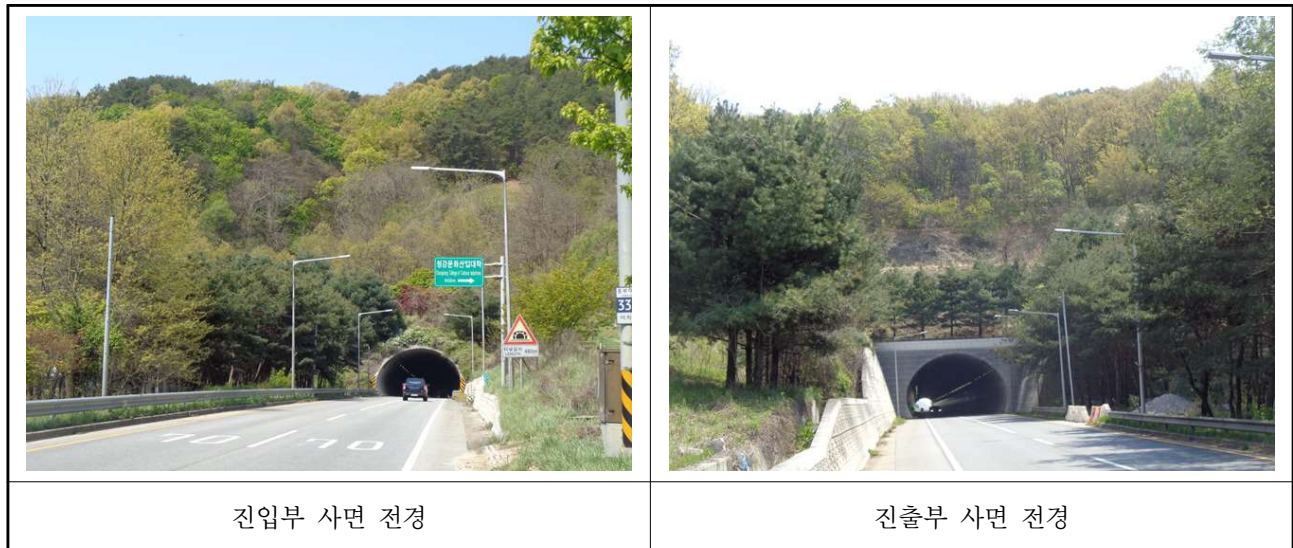
【사진 3.9】 사면 진·출입부 전경

본 터널준공 이후 지형의 변화나 사면활동 등의 외형적인 변화는 없는 것으로 관찰되었으며, 안전성에 위해한 요소는 없는 것으로 판단된다. 사면 외관조사시 슬라이딩, 함몰여부, 등에 중점을 두고 외관조사를 실시하였다.

사면 일부구간 발생한 녹생토 유실의 경우 우수유입, 공용기간 증가 등에 의한 손상으로 판단되며, 기 점검 이후 일부구간 추가 손상이 발생한 것으로 조사되었다. 기 손상부의 경우 사면의 안전성에 영향을 미칠만한 손상은 아니나, 손상의 진전방지를 위한 사면보호공 설치 등의 조치가 요망된다.

또한, 사면 상단 배수로에 발생한 토사퇴적 및 식생의 경우 공용기간 증가, 이물질 퇴적에 의한 손상으로 판단되며, 현재 배수로의 배수기능에 영향을 미칠만한 상태는 아니므로 주의관찰 후 손상의 진전시 적절한 조치를 취하는 것이 바람직 할 것으로 판단된다.
