## 제 3 장 현장조사 및 시험

금회 정밀안전점검대상인 오천터널(하)는 경기도 이천시 마장면 회억리에 위치하고 있으며, 연장 480.0m, 폭 9.306m의 2차선 터널이다.

갱문형식은 진입부 면벽식, 진출부 원통절개형으로 시공된 난형식의 터널로 2004년 12월 21일에 준공되었으며, 현장조사 및 시험 결과는 다음과 같다.

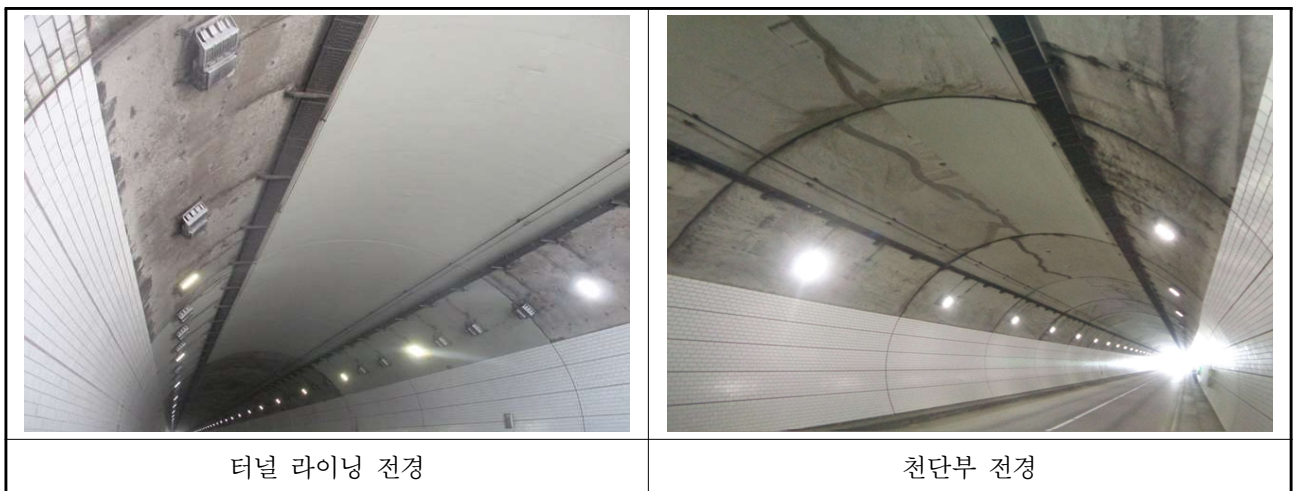
【사진 3.3】 터널 라이닝 천단부 전경

천단부는 폭 0.3mm내·외의 균열, 공동, 박리, 조인트 마감불량, 표면오염, 조인트 들뜸 등의 손상이 발생된 것으로 조사되었다.

천단부는 균열, 공동, 조인트 들뜸, 표면오염, 박리, 누수흔적 등의 손상이 일부 구간에 국부적으로 발생되었다. 균열은 라이닝 콘크리트의 계절변화에 따른 건조수축 및 온도변화에 의한 구속과 시공초기 발생된 균열에 대해 미보수된 비구조적 균열로 판단된다. 본 구조물에 발생된 균열은 구조물의 안전성에는 큰 영향이 없으나 장기적으로 내구성 저하방지를 위한 표면보수, 주입보수 등의 적절한 보수가 필요할 것으로 판단되며, 조인트부 들뜸 및 박리의 경우, 손상부를 제거하고 단면보수를 실시하더라도 경과년수가 증가함에 따라 기존 콘크리트와 보수재와의 불연속면에서 박리가 발생하여 재손상의 가능성이 높다. 따라서 안전사고 예방차원에서 유지관리하는 것이 적절하다고 판단된다.

금회 점검시 조사된 공동, 표면오염, 누수흔적의 경우 시공미흡, 타설불량, 공용기간 증가 등에 의한 손상으로 판단되며, 기 발생된 손상부의 경우 구조물의 안전성에 영향을 미칠만한 손상은 아니므로 주의관찰 후 손상의 진전 시 적절한 조치를 취하는 것이 바람직할 것으로 판단된다. 라이닝 일부구간 조사된 누수흔적의 경우 라이닝 누수에 의한 손상으로 판단되며, 현재 표면이 건조한 상태로 보수보다는 주의관찰 후 손상의 진전시 적절한 조치를 취하는 것이 바람직할 것으로 판단된다.

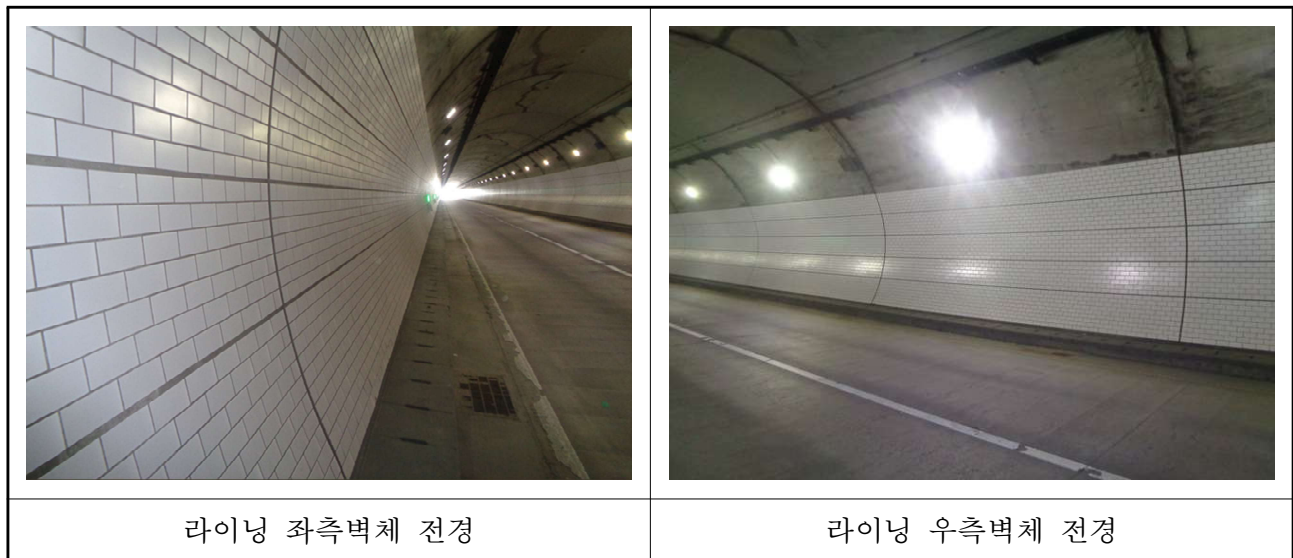
【사진 3.5】 터널 라이닝 측벽부 전경

측벽부는 타일 균열, 탈락, 파손, 실란트 들뜸 및 파손, 이격 등의 손상이 발생된 것으로 확인되었다.

본 터널 측벽부에 발생한 파손 및 이격의 경우 신축이음부 몰탈에서 발생한 손상으로 온도변화에 의한 신축작용 등에 의한 손상으로 판단된다. 기 발생한 손상부의 경우 터널의 안전성에 영향을 미칠만한 손상은 아니나, 손상의 진전 방지를 위한 단면보수, 충전보수 등의 조치가 요망된다.

금회 점검시 조사된 실란트 들뜸 및 파손, 몰탈 탈락의 경우 장기공용에 의한 열화, 라이닝 누수 등에 의해 발생한 손상으로 구조물의 안전성에 영향을 미칠만한 손상은 아니므로 주의관찰 후 손상의 진전 시 적절한 조치를 취하는 것이 바람직 할 것으로 판단되며, 타일 부에 발생한 손상들에 대해서는 안전사고예방 및 미관 확보를 위해 타일 재시공 등 보수를 실시하는 것이 바람직할 것으로 판단된다. 일부구간 발생한 라이닝 측벽부 누수흔적의 경우 라이닝 누수에 의한 손상으로 손상의 진전 방지를 위한 표면처리 등의 조치가 요망된다.

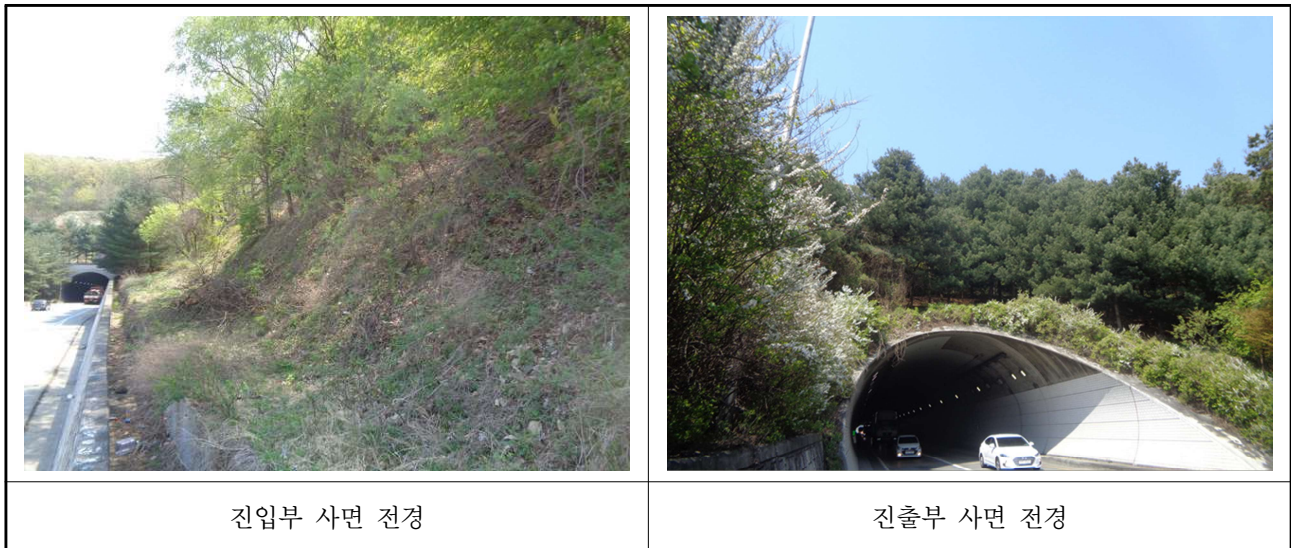
【사진 3.9】 사면 진·출입부 전경

본 터널준공 이후 지형의 변화나 사면활동 등의 외형적인 변화는 없는 것으로 관찰되었으며, 안전성에 위해한 요소는 없는 것으로 판단된다. 사면 외관조사시 슬라이딩, 함몰여부, 등에 중점을 두고 외관조사를 실시하였다.
