# 2020년 국도3호선 수하3교(상) 등 5개소 정밀안전점검 보고서

국도42호선 오천터널(하)

2020. 09

진단기관 : ( 주 ) 명 성 엔 지 니 어 링

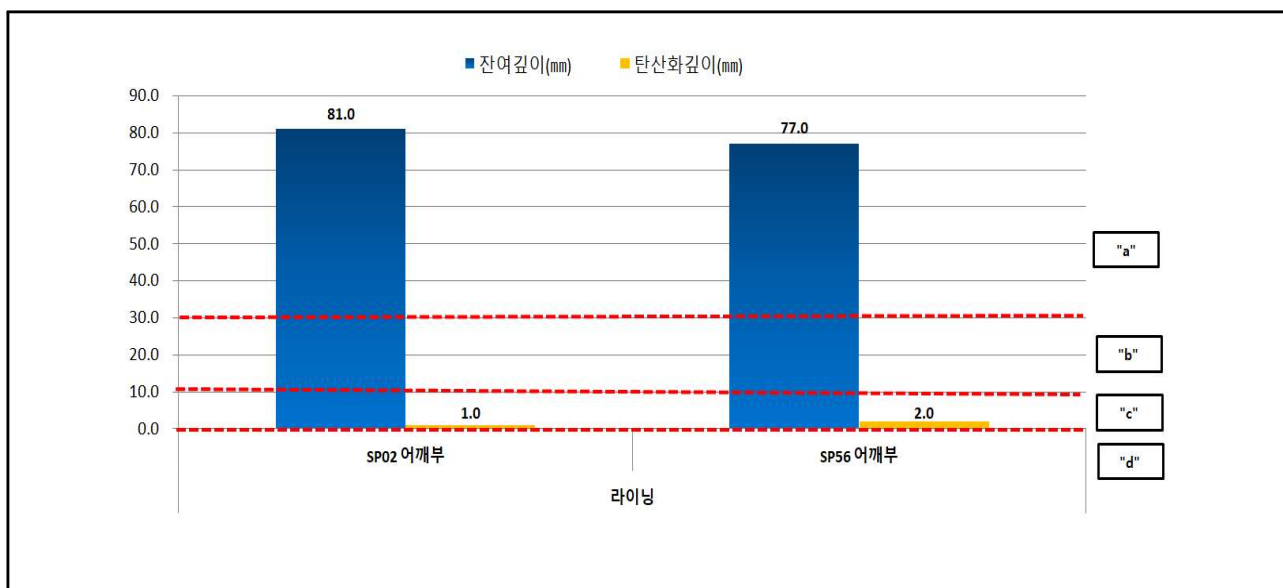
【그림 3.9】 탄산화 깊이 측정결과

■ 측정결과, 탄산화깊이는 1.0mm~2.0mm로 측정되었으며, 잔여깊이가 30mm이상을 확보하고, 세부지침 지침기준 “a”로 평가 되어 탄산화에 따른 철근의 부식발생 영향은 없는 것으로 판단된다.
