# 2020년 국도3호선 수하3교(상) 등 5개소 정밀안전점검 보고서

국도 42호선 이호육교

2020. 09

진단기관 : ( 주 ) 명 성 엔 지 니 어 링

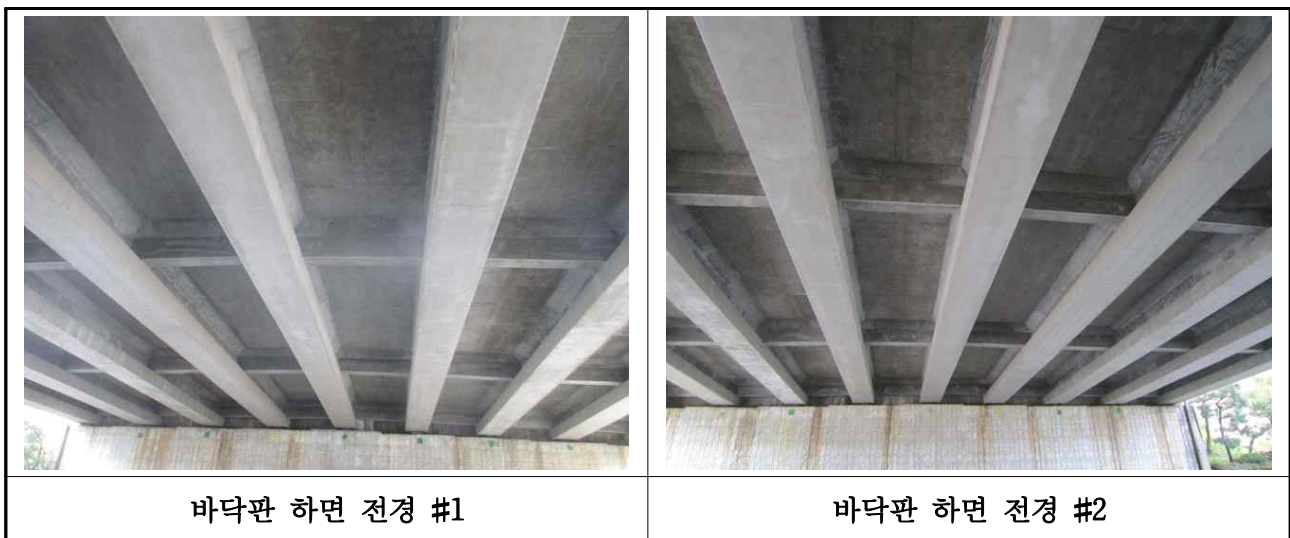
【사진 3.2】바닥판하면 전경

- 바닥판 하면은 균열 및 단면손상 등 특기할 만한 손상이 없는 양호한 상태인 것으로 조사되었으며, 전회 점검시에도 손상은 없는 것으로 확인되었다.

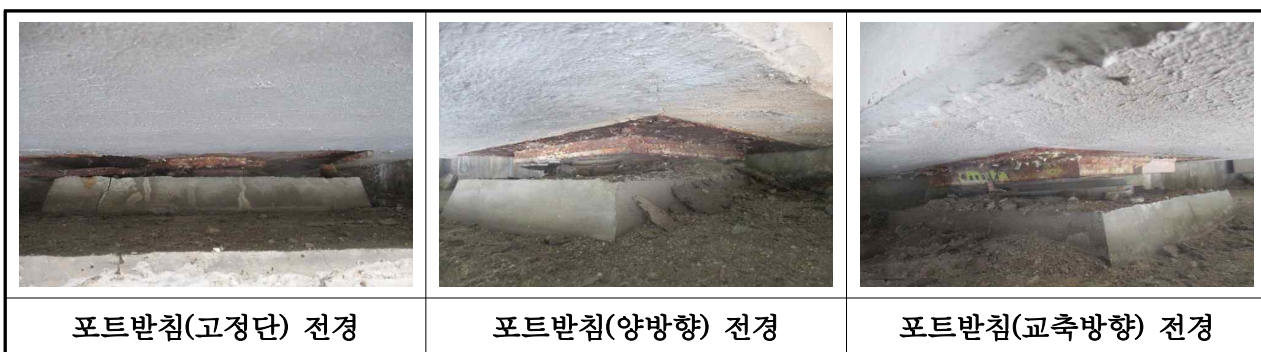
【사진 3.9】 교량받침 전경

- 현장조사 결과 전개소 교량받침 부식과 일부 받침 무수축물탈 박락 등의 손상이 조사되었다. 현재 받침에서 조사된 부식, 무수축물탈 박락 등은 원활한 가동을 위해 전개소 교체가 필요한 상태이다.

- 교량받침에 대하여 기 점검 결과를 토대로 손상 진전여부를 검토한 결과, 무수축물탈 박락 손상이 신규 발행한 것으로 확인되었다.

- 받침 본체에 발생한 부식은 기존 신축이음 하부 누수에 의한 2차 손상으로 판단되며, 현재 발생한 부식 손상은 다소 심한 상태로서, 무수축물탈 박락과 더불어 원활한 받침 가동을 위해 전개소 교체가 필요한 것으로 판단되나, 받침교체시 구체적인 사항은 내진성능검토 실시 후 교체 하는 것이 바람직할 것으로 사료된다.

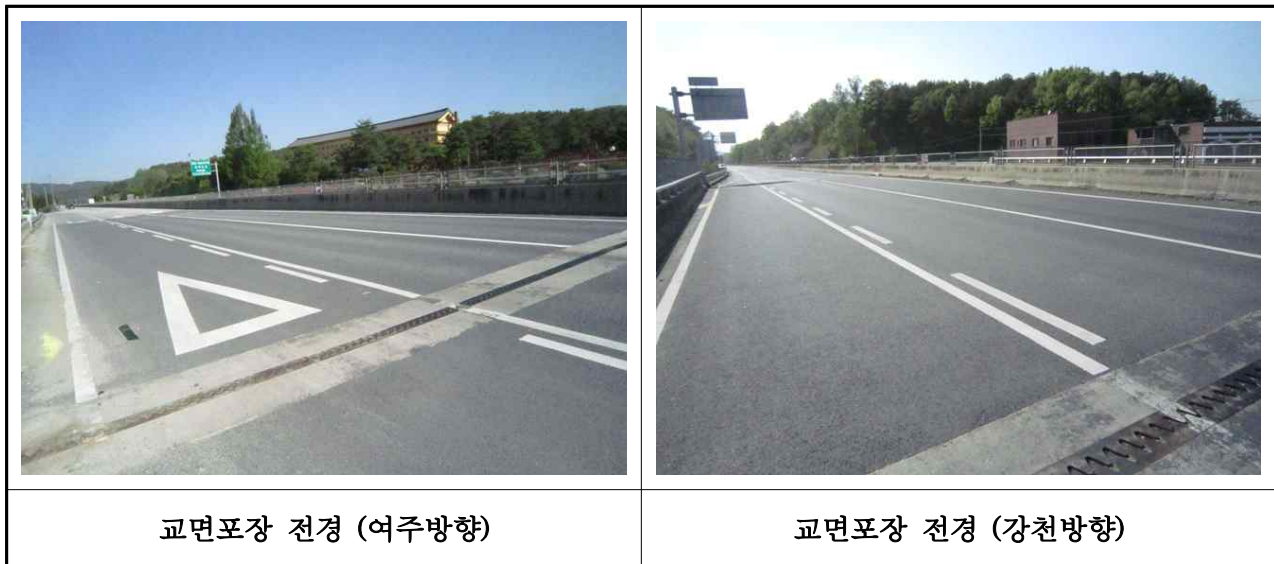
【사진 3.16】 교면포장 전경

- 교면포장은 패임, 포트홀, 라벨링 등 특기할 만한 손상이 없는 양호한 상태인 것으로 조사되었다.

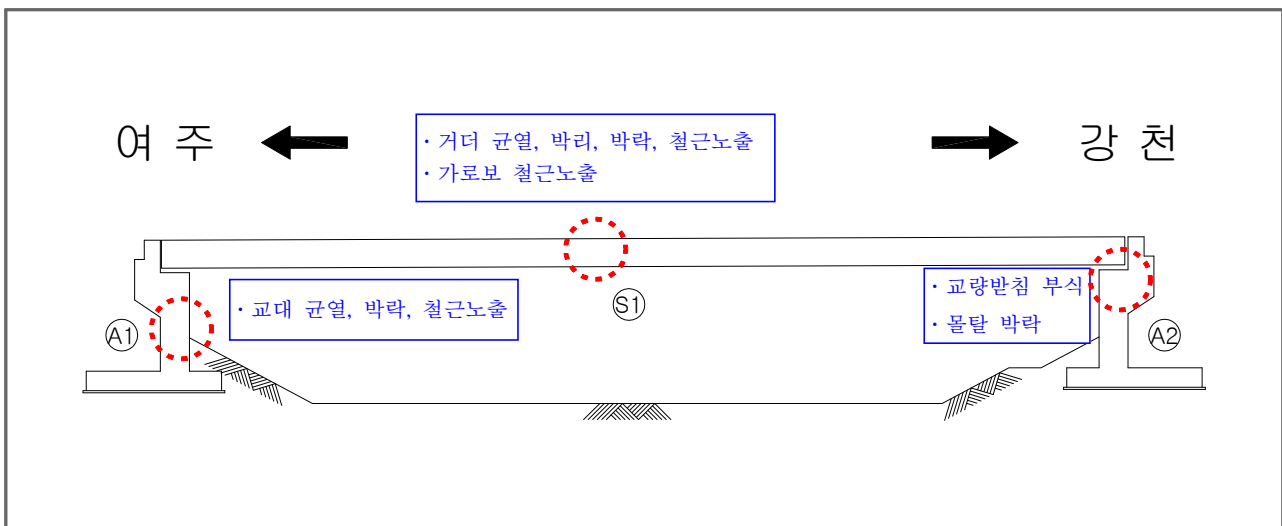
【그림 6.6】 이호육교 중점유지관리 사항 모식도

금회 정밀안전점검 결과를 바탕으로 이호육교 거더 및 가로보, 교대에 발생한 폭 0.1~0.3 mm의 균열과 박리, 박락, 파손 등 단면손상 및 철근노출, 교량받침 부식 등이 조사된 상태이며, 손상진전을 방지하고 구조물의 내구성 확보를 위한 관리가 요구된다.

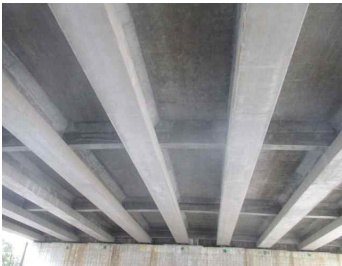
| 점 검 부 위 | | 점 검 항 목 |
|---|---|---|
| 주요<br>손상 | <p>&lt;바닥판 균열, 망상균열, 박락, 철근노출 등&gt;</p> | |

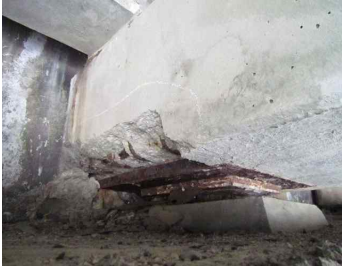
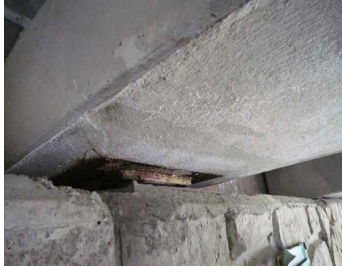
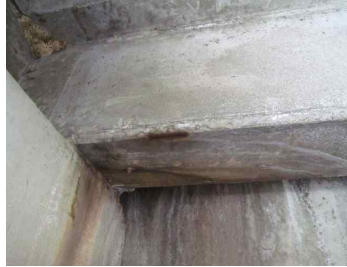
| 점 검 부 위 | | 점 검 항 목 |
|---|---|---|
| 주<br>요<br>손<br>상 | | <p>&lt;거더 박락, 철근노출&gt;</p> <p>&lt;거더 균열&gt;</p> <p>&lt;가로보 하면 철근노출&gt;</p> |

- 거더에 대한 현장조사 결과 균열(폭0.1~0.3mm), 백태, 박리, 박락, 파손 및 철근노출, 표면보호제 박락 등의 손상이 확인되었다.

- 거더에 발생한 박리, 박락 및 철근노출은 기존의 신축이음을 통해 유입된 우수가 반복적인 동결융해에 의해 발생한 것으로 판단되며, 내구성 확보를 위한 철근방청 및 단면보수가 필요한 상태이다. 균열의 경우 폭 0.3mm미만에 대해서는 표면보수를 실시하고, 폭 0.3mm 균열의 경우 교량받침 플레이트 매립부위에 주로 발생한 것으로 주입보수 등을 실시하는 것이 바람직하다.

- 가로보에 대한 현장조사 결과 철근노출 손상이 조사되었다.
- 가로보 일부 구간에 발생한 철근노출 손상은 공용기간 증가 등에 의한 열화로 판단되며, 내구성 확보 차원의 단면보수가 필요하다.

| 점 검 부 위 | | 점 검 항 목 |
|---|---|---|
| 중<br>점<br>점<br>검<br>사<br>항 | <ul style="list-style-type: none"> <li>• 균열 <ul style="list-style-type: none"> <li>- 국부적으로 발생된 상태로 손상진전 여부 점검</li> <li>- 보수 후 재손상 발생여부 점검</li> </ul> </li> <li>• 단면손상 <ul style="list-style-type: none"> <li>- 손상진전여부 확인</li> <li>- 보수 후 재손상 발생여부 점검</li> </ul> </li> </ul> | |

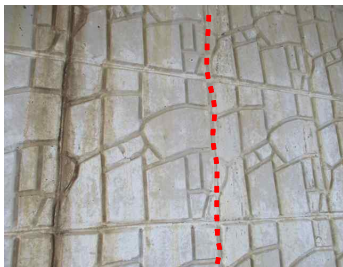
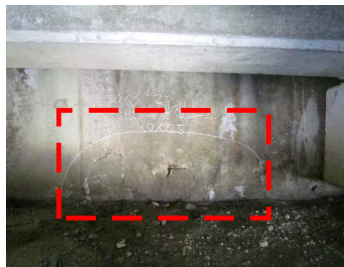
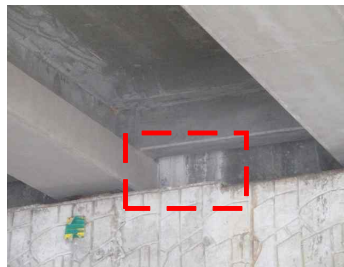
| 점 검 부 위 | | 점 검 항 목 | |
|---|---|---|---|
| 주<br>요<br>손<br>상 | <br>〈교대 균열〉 | <br>〈교대 박락, 철근노출〉 | <br>〈교대 백태, 철근노출〉 |

- 교대 A1, A2에 대한 외관조사 결과 균열(폭0.3mm미만), 백태, 박리, 박락 및 철근노출, 재료분리, 폐콘크리트 적치, 표면오염 등의 손상이 발생한 것으로 조사되었다.
- 기존 신축이음을 통한 우수유입으로 인한 누수흔적이 확인되었고, 이로 인한 표면오염 등 표면열화 현상이 나타났다.
- 재료분리, 박락, 철근노출 등은 손상의 정도나 범위가 중대한 위험 수준은 아니나 내구성 유지를 위해 단면보수 등의 유지관리가 필요하다.
- 균열의 경우 비구조적인 균열로서 폭 0.3mm미만에 대해서는 표면보수를 실시하고, 폭 0.3mm 균열의 경우 주입보수가 필요하다.

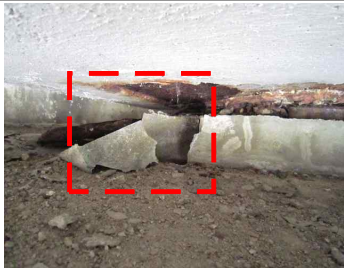
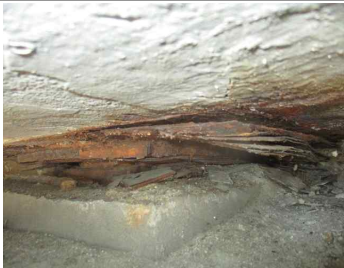
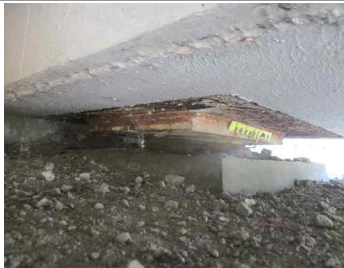
| 점 검 부 위 | | 점 검 항 목 |
|---|---|---|
| 주<br>요<br>손<br>상 | <br><br> | <p>&lt;무수축물탈 박락&gt;                      &lt;받침 부식&gt;                      &lt;받침 부식&gt;</p> |

- 현장조사 결과 전개소 교량받침 부식과 일부 받침 무수축물탈 박락 등의 손상이 조사되었다. 현재 받침에서 조사된 부식, 무수축물탈 박락 등은 원활한 가동을 위해 전개소 교체가 필요한 상태이다.
- 받침 본체에 발생한 부식은 기존 신축이음 하부 누수에 의한 2차 손상으로 판단되며, 현재 발생한 부식 손상은 다소 심한 상태로서, 무수축물탈 박락과 더불어 원활한 받침 가동을 위해 전개소 교체가 필요한 것으로 판단되나, 받침교체시 구체적인 사항은 내진성능검토 실시 후 교체 하는 것이 바람직할 것으로 사료된다.
- 연단거리 측정 결과, 전 개소 모두 실측 연단거리가 계산 연단거리를 상회하고 있는 것으로 측정되어 설계기준을 만족하고 있는 것으로 검토되었다.

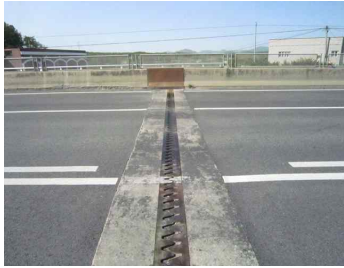
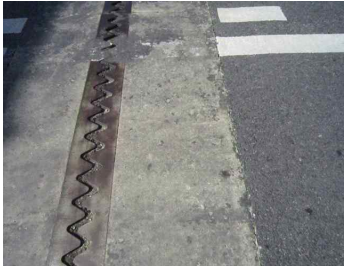
| 점 검 부 위 | | 점 검 항 목 |
|---|---|---|
| | 〈본체 부식〉 | 〈후타재 균열〉 |

- 신축이음 현장조사 결과 후타재 균열(0.3mm미만) 및 마모, 본체 이물질퇴적 등이 조사되었다. 한편 기존 손상인 신축이음 차수판 미설치 구간에 대해서는 차수판을 설치한 것으로 확인되었다.
- 신축이음에 발생한 후타재 균열 및 마모는 차량 통행하중 및 충격, 콘크리트 열화 등으로 인한 손상으로 판단되며, 표면처리 및 단면보수 실시 등 유지관리가 필요하다.
- 신축이음장치에 대한 신축유간 측정결과, 측정일 온도는 19.7℃(2020년 5월 7일)로써 이때 측정유간은 56.0~60.0mm 범위로 나타나 설계온도에 대한 충분한 여유량을 확보하고 있는 것으로 평가되었다.

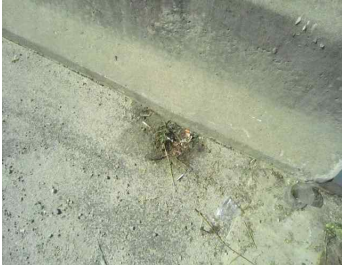
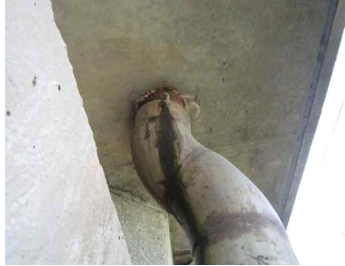
| 점 검 부 위 | | 점 검 항 목 |
|---|---|---|
| 주<br>요<br>손<br>상 | <div style="display: flex; justify-content: space-around; align-items: center;"> <div style="text-align: center;"> <br/> &lt;배수구 막힘&gt; </div> <div style="text-align: center;"> <br/> &lt;배수관 누수&gt; </div> </div> | |

- 배수시설에 대한 현장조사 결과, 배수관 연결부 누수 및 막힘과, 교면 배수구 이물질 퇴적에 의한 막힘 등이 조사되었다.
- 현재 발생한 배수구 및 배수관 막힘, 누수 등에 대해서는 원활한 배수기능 향상을 위해 주기적인 청소 등 정비를 실시하는 것이 바람직하다.

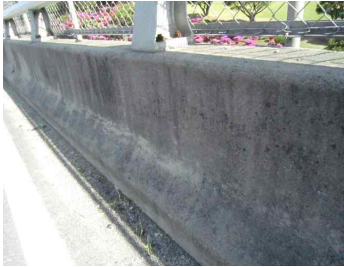
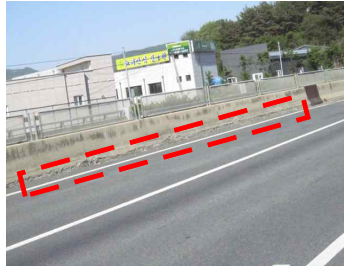
| 점 검 부 위 | | 점 검 항 목 |
|---|---|---|
| 주<br>요<br>부<br>위 | <p>&lt;방호벽 균열&gt;</p> | <p>&lt;방호벽(중분대) 박락&gt;</p> |

- 방호벽에 대한 조사 결과, 기존 손상인 균열, 박리 등의 손상이 조사되었다.
- 방호벽 및 중앙분리대에 대하여 기 점검 결과를 토대로 손상 진전여부를 검토한 결과, 기존 손상인 콘크리트 박락에 대해서는 보수를 실시한 것으로 확인되었다. 반면 균열, 박리 손상은 추가 발생한 것으로 조사되었다.

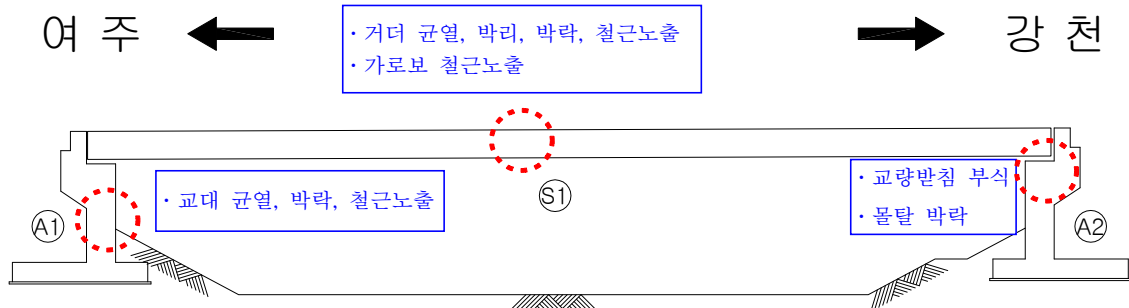
- ① 거더 및 가로보 균열, 박락, 철근노출
  - 균열(망상형태)부 백태 동반 여부 등
  - 진전 및 추가손상 발생 여부 확인
  - 보수 실시 여부 확인
- ② 교량받침 부식, 무수축불탈 박락
  - 손상의 진전유무 확인
  - 교체 후 추가 손상 발생 여부 점검
- ③ 하부구조 균열, 박리, 박락, 철근노출
  - 손상 진전 및 추가손상 발생 여부 확인
  - 보수 실시 여부 확인
