오 천 터 널 (하)

## < 부 록 >

# 2020년 국도 3호선 수하3교[상] 등 5개소 정밀안전점검 및 성능평용역 설계서

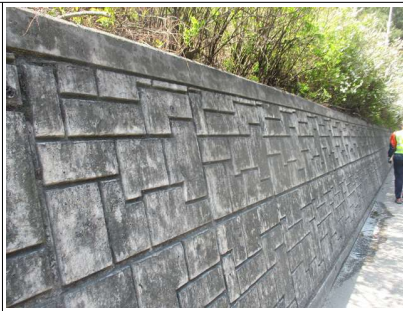
14      진출부 옹벽 전경

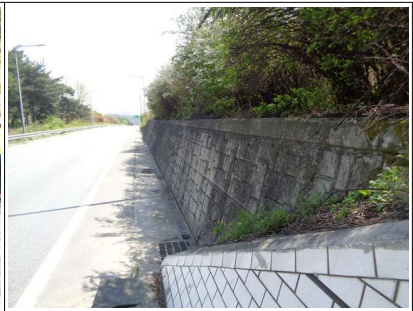
15      진출부 옹벽 전경
