## 2). 수하3교(하)

# 보수 수량 집계(하자보수)

| 편치, 공동 | 박리, 파손 | 굴고임, 결빙 | 2020년 국도3호선 수하3교(상) 등 5개소 정<br>밀안전점검 및 성능평가용역 |
| 누수, 습윤부 | 백 태 | 퇴적물 | 수하3교(하행식) 보수보강도 |

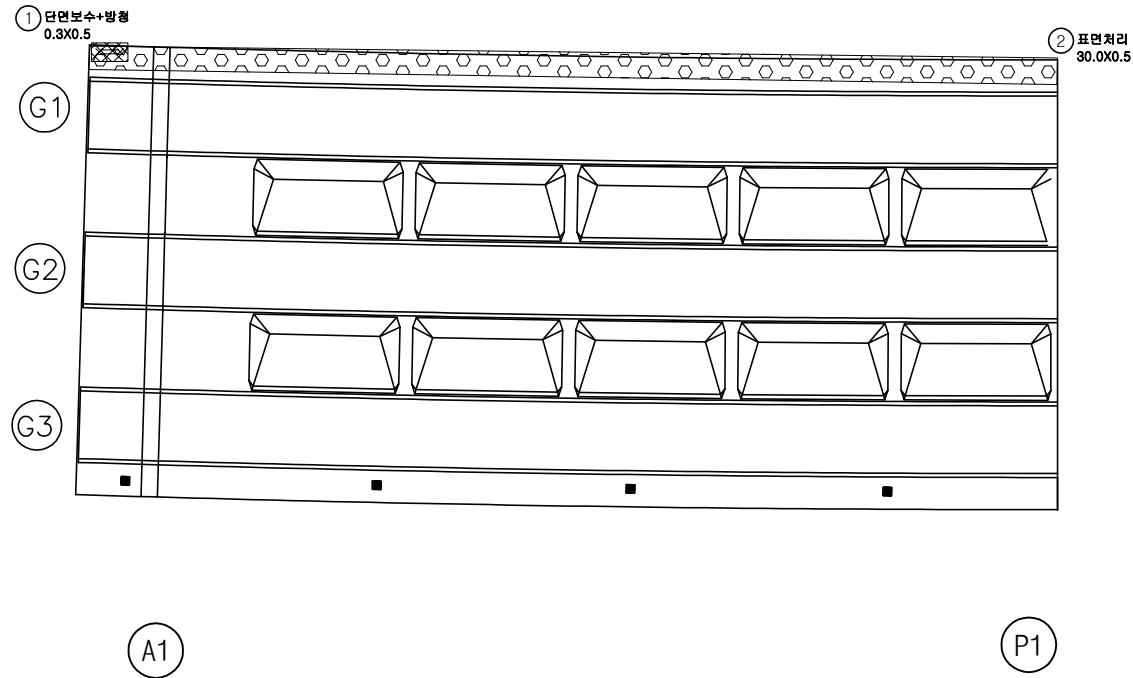
| | 부식 | | 좌굴, 변형 | | 기타 | 도 면 번 호 | 04 |

| 부재명 | 보수방안 | 보수 수량 | 단위 | 도면번호 | 비고 |
|---|---|---|---|---|---|
| 바닥판하면 | 표면처리 | 105.00 | m <sup>2</sup> | 4,5,6 | 하자보수 |
| | 단면보수 (T=10mm) | 2.25 | m <sup>2</sup> | 4,5 | 하자보수 |

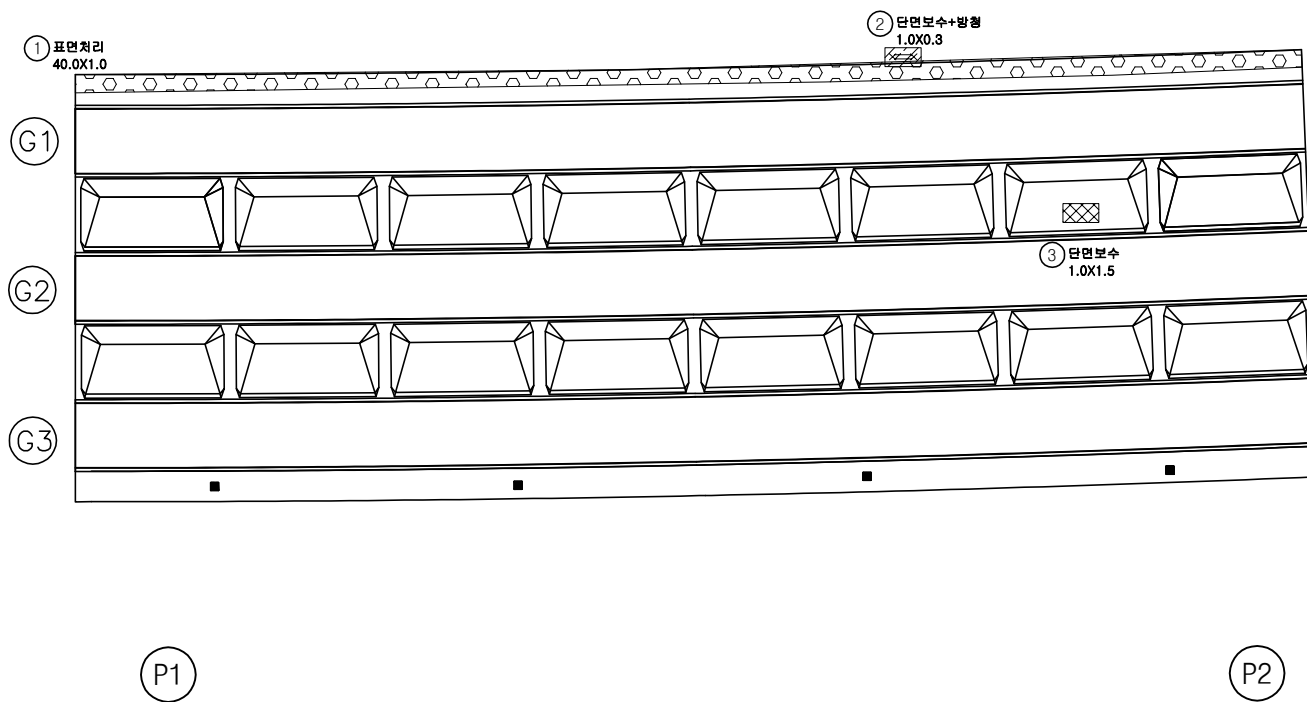
| | 부 식 | | 좌굴, 변형 | | 기 타 | 도 면 번 호 | 05 |

| 부재명 | 보수방안 | 보수 수량 | 단위 | 도면번호 | 비고 |
|---|---|---|---|---|---|
| | 단면보수+방청 (T=30mm) | 0.67 | m <sup>2</sup> | 5 | 하자보수 |
