# 제 1 장 정밀안전점검 개요

## 1.1 과업의 목적

이호육교 정밀안전점검 과업수행 흐름도는 다음과 같다.

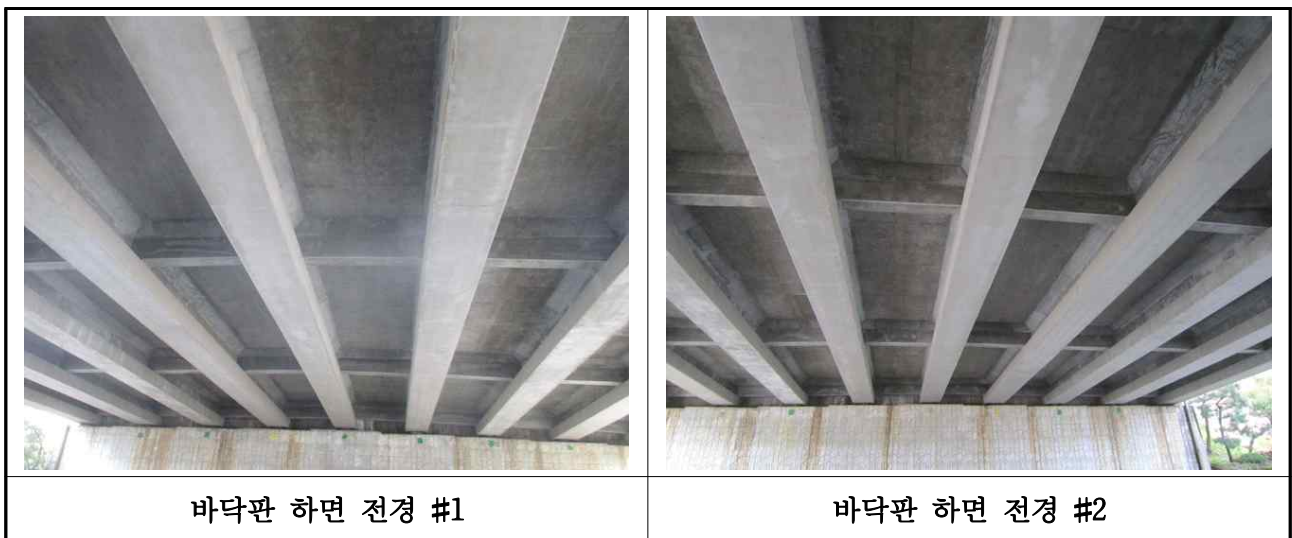
【사진 3.2】 바닥판하면 전경

- 바닥판 하면은 균열 및 단면손상 등 특기할 만한 손상이 없는 양호한 상태인 것으로 조사되었으며, 전회 점검시에도 손상은 없는 것으로 확인되었다.

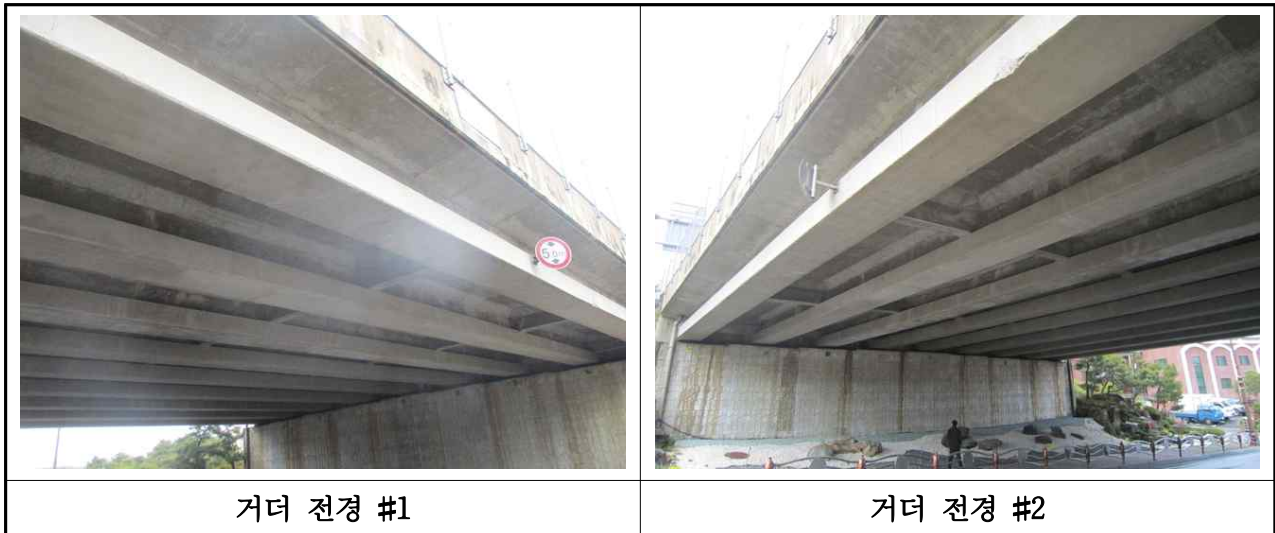
【사진 3.3】 거더 전경

- 거더에 대한 현장조사 결과 균열(폭0.1~0.3mm), 백태, 박리, 박락, 파손 및 철근노출, 표면보호제 박락 등의 손상이 확인되었다.

- 거더에 발생한 박리, 박락 및 철근노출은 기존의 신축이음을 통해 유입된 우수가 반복적인 동결융해에 의해 발생한 것으로 판단되며, 내구성 확보를 위한 철근방청 및 단면보수가 필요한 상태이다. 균열의 경우 폭 0.3mm미만에 대해서는 표면보수를 실시하고, 폭 0.3mm 균열의 경우 교량받침 플레이트 매립부위에 주로 발생한 것으로 주입보수 등을 실시하는 것이 바람직하다.

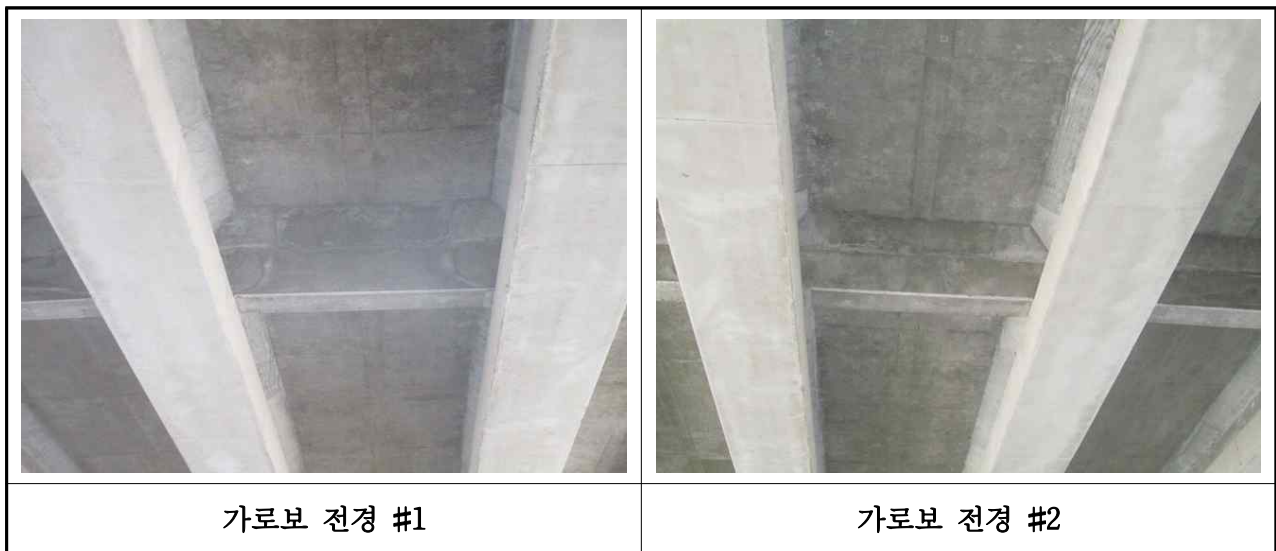
【사진 3.5】 가로보 전경

- 가로보에 대한 현장조사 결과 철근노출 손상이 조사되었다.

- 가로보 일부 구간에 발생한 철근노출 손상은 공용기간 증가 등에 의한 열화로 판단되며, 내구성 확보 차원의 단면보수가 필요하다.

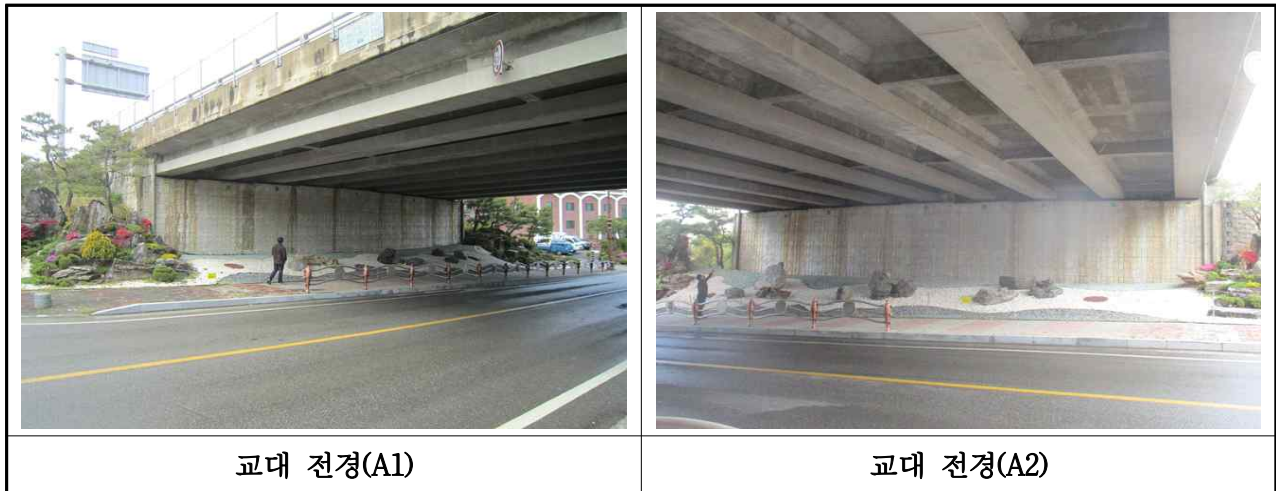
【사진 3.7】 교대 전경

- 교대 A1, A2에 대한 외관조사 결과 균열(폭0.3mm미만), 백태, 박리, 박락 및 철근노출, 재료분리, 폐콘크리트 적치, 표면오염 등의 손상이 발생한 것으로 조사되었다.

- 기존 신축이음을 통한 우수유입으로 인한 누수흔적이 확인되었고, 이로 인한 표면오염 등 표면열화 현상이 나타났다.
- 재료분리, 박락, 철근노출 등은 손상의 정도나 범위가 중대한 위험 수준은 아니나 내구성 유지를 위해 단면보수 등의 유지관리가 필요하다.
- 균열의 경우 비구조적인 균열로서 폭 0.3mm미만에 대해서는 표면보수를 실시하고, 폭 0.3mm 균열의 경우 주입보수가 필요하다.

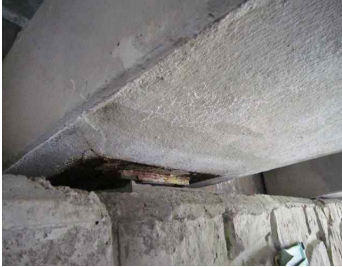
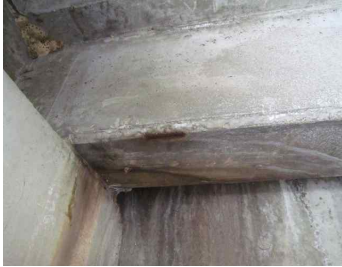
| 점 검 부 위 | | 점 검 항 목 |
|---|---|---|
| 주<br>요<br>손<br>상 | | <p>&lt;거더 박락, 철근노출&gt;</p> <p>&lt;거더 균열&gt;</p> <p>&lt;가로보 하면 철근노출&gt;</p> |
| 원<br>인 | <ul style="list-style-type: none"> <li>• 초기 건조수축 및 온도변화</li> <li>• 외부 충격</li> </ul> | |

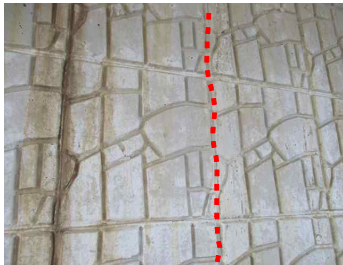
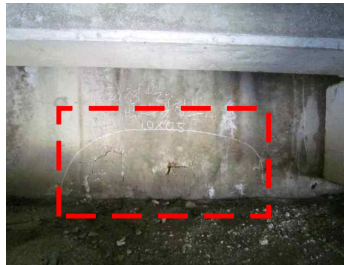
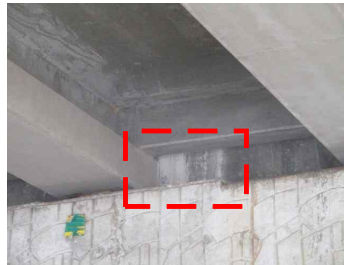
| 점 검 부 위 | | 점 검 항 목 | |
|---|---|---|---|
| 주<br>요<br>손<br>상 | <br>〈교대 균열〉 | <br>〈교대 박락, 철근노출〉 | <br>〈교대 백태, 철근노출〉 |

- 교대 A1, A2에 대한 외관조사 결과 균열(폭0.3mm미만), 백태, 박리, 박락 및 철근노출, 재료분리, 폐콘크리트 적치, 표면오염 등의 손상이 발생한 것으로 조사되었다.
- 기존 신축이음을 통한 우수유입으로 인한 누수흔적이 확인되었고, 이로 인한 표면오염 등 표면열화 현상이 나타났다.
- 재료분리, 박락, 철근노출 등은 손상의 정도나 범위가 중대한 위험 수준은 아니나 내구성 유지를 위해 단면보수 등의 유지관리가 필요하다.
- 균열의 경우 비구조적인 균열로서 폭 0.3mm미만에 대해서는 표면보수를 실시하고, 폭 0.3mm 균열의 경우 주입보수가 필요하다.

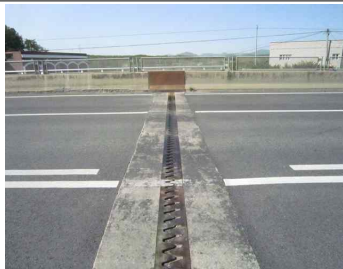
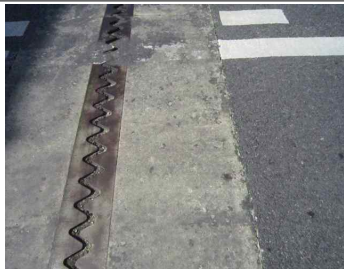
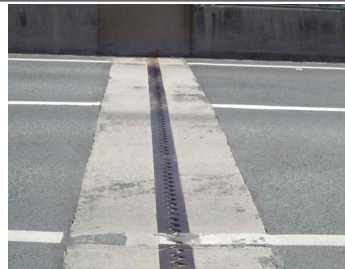
| 점 검 부 위 | | 점 검 항 목 | |
|---|---|---|---|
| | <div>〈본체 부식〉</div> <div>〈후타재 균열〉</div> <div>〈후타재 마모〉</div> | | |

- 신축이음 현장조사 결과 후타재 균열(0.3mm미만) 및 마모, 본체 이물질퇴적 등이 조사되었다. 한편 기존 손상인 신축이음 차수판 미설치 구간에 대해서는 차수판을 설치한 것으로 확인되었다.
- 신축이음에 발생한 후타재 균열 및 마모는 차량 통행하중 및 충격, 콘크리트 열화 등으로 인한 손상으로 판단되며, 표면처리 및 단면보수 실시 등 유지관리가 필요하다.
- 신축이음장치에 대한 신축유간 측정결과, 측정일 온도는 19.7℃(2020년 5월 7일)로써 이때 측정유간은 56.0~60.0mm 범위로 나타나 설계온도에 대한 충분한 여유량을 확보하고 있는 것으로 평가되었다.

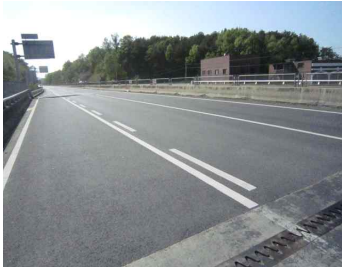
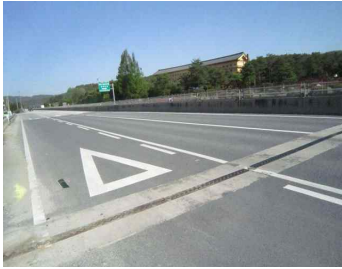
| 점 검 부 위 | | 점 검 항 목 |
|---|---|---|
| 주<br>요<br>부<br>위 | <p>&lt;아스콘 포장&gt;</p> | <p>&lt;아스콘 포장&gt;</p> |

- 교면포장은 패임, 포트홀, 라벨링 등 특기할 만한 손상이 없는 양호한 상태인 것으로 조사되었다.
- 교면포장은 차량의 반복하중, 공용기간 증가 등에 의해 패임, 라벨링 등 손상이 재발생할 우려가 있는 만큼 정기점검 등 유지관리를 실시하는 것이 바람직하다.
