## 제 3 장 외 관 조 사

용두천교는 충청북도 청주시 흥덕구 옥산면 장남리 363-23 일원 고속국도 32호선 상에 위치한 도로교량으로, 2018년 1월 준공 이후 현재까지 약 3년간 공용중인 설계하중 DB-24의 1등교이다. 상부구조는 개량형 PSC빔 형식으로 총연장 135.0m(3@45.0m), 3경간 연속으로 구성되었으며, 교폭은 24.5m의 왕복 4차로(상행:2/하행:2)로 운용 중이다. 하부구조 형식은 복합말뚝 및 직접기초, PHC 말뚝기초 위에 시공된 역T형 교대 2기 및 T형 교각 2기로 구성되어 있으며, 교량 받침은 탄성받침, 신축이음장치는 팽거 JOINT(A1,A2)로 시공되어 있다.

## 3.2 외관조사 결과

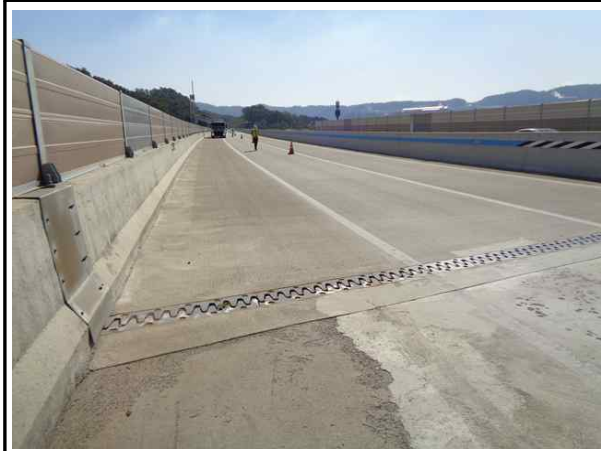
| 위치 | 오창방향 S2 |

| 현황 | 포장 망상균열 A=135m <sup>2</sup> |
| 원인 | 건조수축, 차량하중, 중차량 반복통행 |

- 교면포장에서는 경년에 따른 표면 마모와 차량 윤하중 및 건조수축으로 인한 포장 망상균열이 발생되어 있는 상태이다. 현재 손상의 발생 범위와 규모는 일부 구간에 국한된 수준으로 통행 차량의 안전 및 구조물의 사용성에 지장을 주고 있지는 않으나, 사용성 확보를 위한 적절한 보수를 시행하되, 향후 방수층 및 바닥판에 영향을 주는 수준까지 진행될 경우 전면 재포장을 고려하여야 한다.

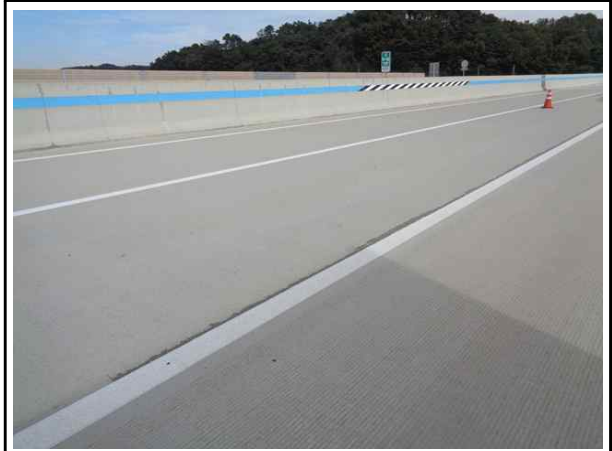
| 위치 | 옥산방향 |

| 현황 | 상태양호 |

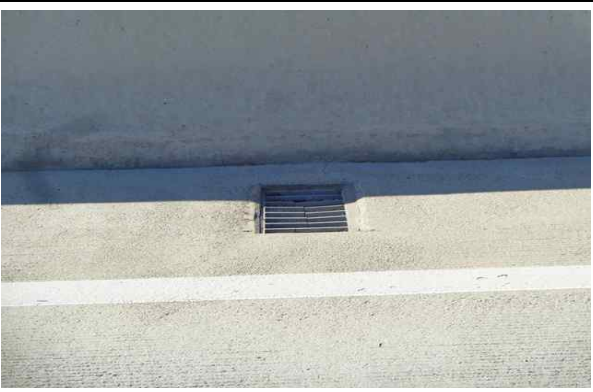
| 현황 | 상태양호 | 현황 | 상태양호 |
| 위치 | 배수구 | 위치 | 배수관 |

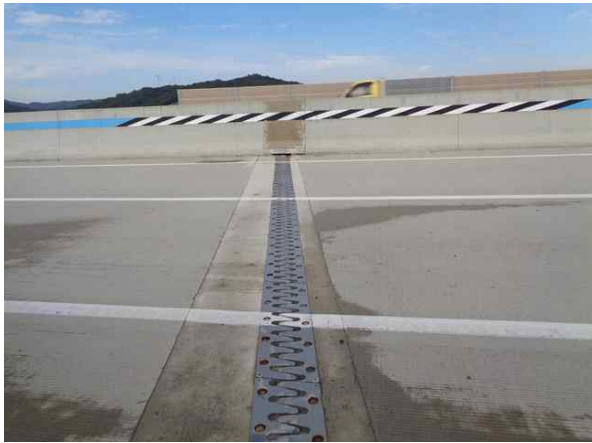
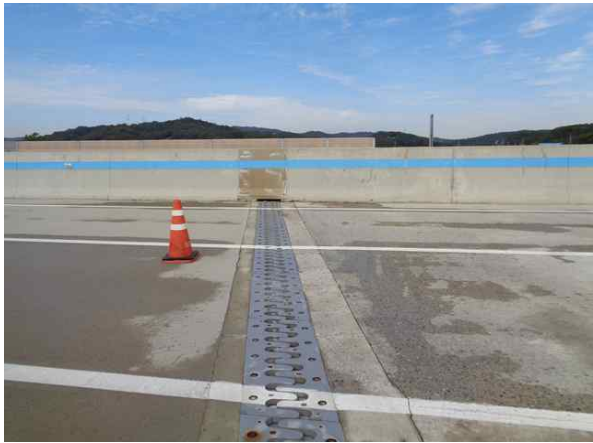
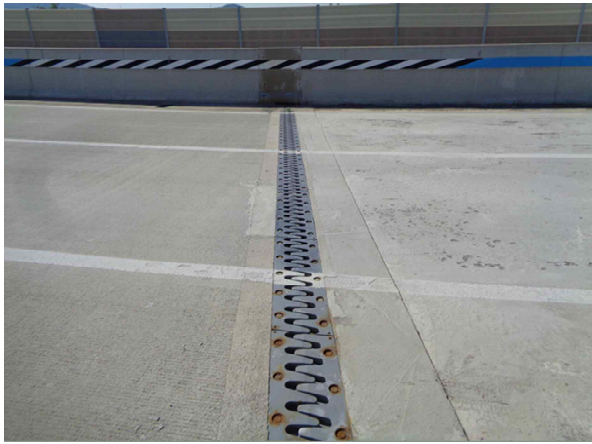
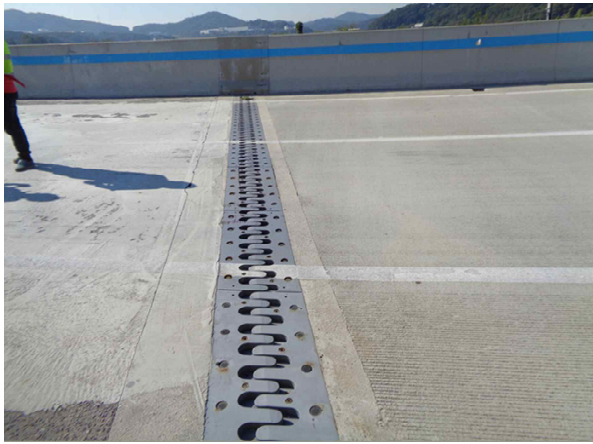
- 금회 점검에서는 신축이음장치의 본체와 후타재, 물받이 등 주요부재에 대한 외관 및 기능 상태를 조사하고, 연간 온도변화에 의한 신축거동량, 유간확보여부 등을 평가하기 위하여 신축이음장치 유간측정을 수행하였다. 계절별 신축량 조사 결과는 '3) 신축량 검토' 절에 상세히 서술하였다.
- 신축이음장치 외관조사 결과, 후타재에서 일부 열화가 발생하였고, 우천시 신축이음 누수여부 확인 결과, 특이사항은 없는 것으로 확인되었다.

- 후타재에서 발생한 열화는 차량의 반복하중 및 시공미흡에 의한 손상으로 현 상태에서 차량의 주행에 직접적인 영향을 주지는 않으므로 손상부의 주기적인 관찰을 통해 후타재의 파손, 단차 등으로 진전되지 않도록 유지관리 할 필요가 있다.

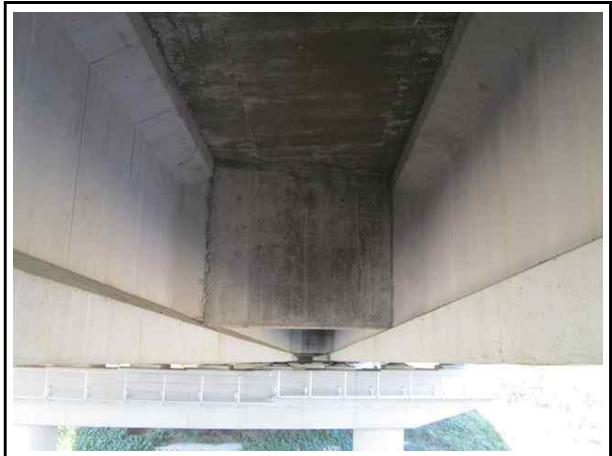
| 위치 | 가로보 |

| 현황 | 상태양호 |

- 금회 점검시 조사된 거더의 백태는 외부 우수유입에 의한 손상으로 백태보수 등의 조치가 필요하며, 거더의 경우 주기적인 점검을 통한 손상의 발생여부 확인 등의 유지관리가 요구된다.
- 가로보의 경우 현재 손상이 없는 양호한 상태로 확인되었으며, 주기적인 점검을 통한 손상의 발생여부 확인 등의 유지관리가 요구된다.

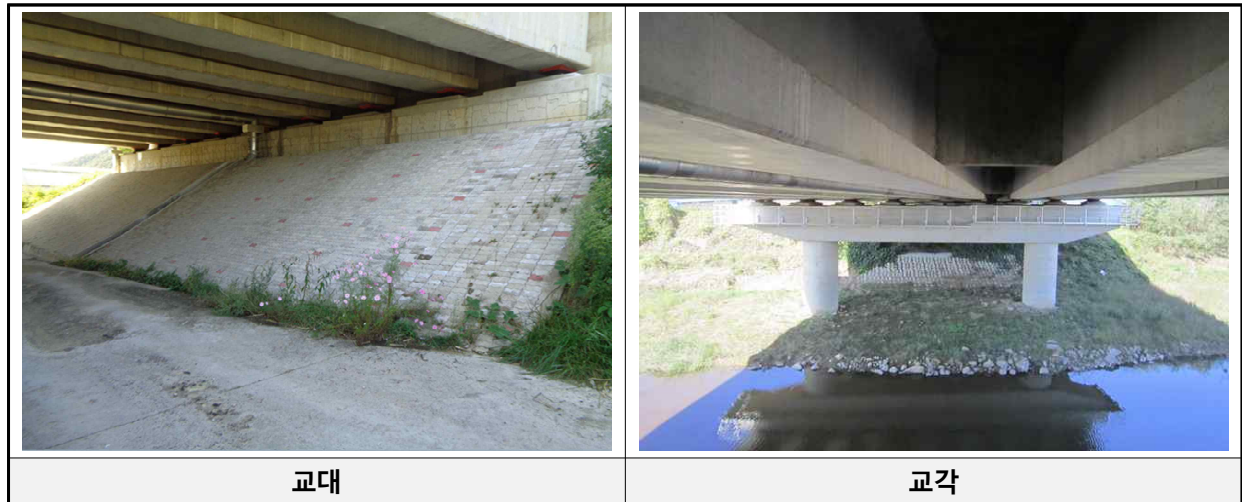
[교대 및 교각 전경]

- 금회 하부구조에 대한 외관조사 결과, 교대 일부 구간에서 체수흔적이 조사되었고, 국부적인 백태가 3개소 조사되었다.
- 교각의 경우 손상이 없는 상태로 확인되었다.
