## 제 3 장 외 관 조 사

호죽2교 오창방향은 충청북도 청주시 흥덕구 옥산면 호죽리 796 일원 고속국도 32호선 상에 위치한 도로교량으로, 2018년 1월 준공 이후 현재까지 약 3년간 공용중인 설계하중 DB-24의 1등교이다. 상부구조는 개량형 PSC빔 형식으로 총연장 50.0m, 단경간으로 구성되었으며, 교폭은 11.8m의 편도 2차로로 운용 중이다. 하부구조 형식은 말뚝기초 위에 시공된 역T형 교대 2기로 구성되어 있으며, 교량 받침은 탄성받침, 신축이음장치는 뉴모노셀 JOINT(A1,A2)로 시공되어 있다.

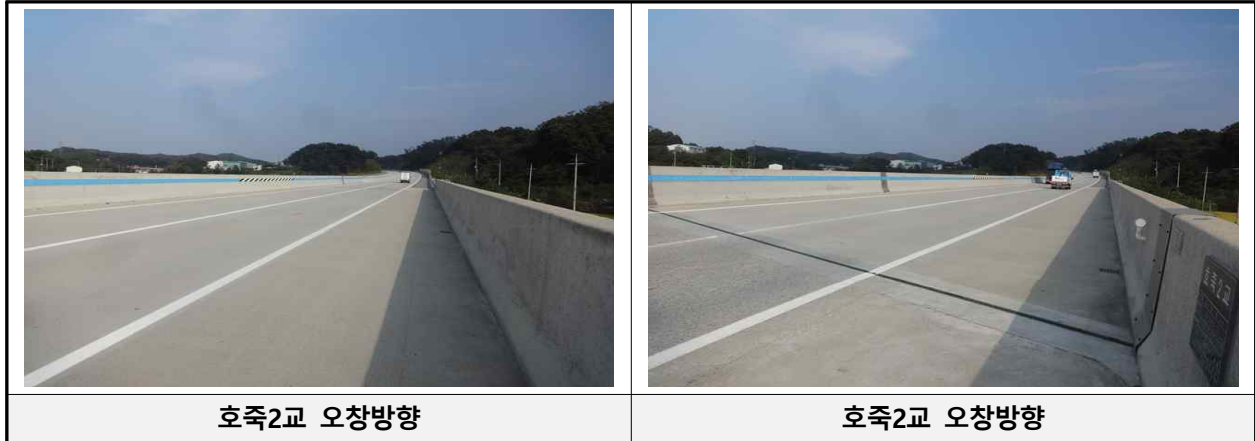
호죽2교 오창방향

- 금회 교면포장에서는 일부구간에 포장 망상균열이 조사되었다.
- 이외 통행 차량의 안전 저해 및 방수층, 바닥판 손상이 우려되는 곳은 없는 것으로 조사되었다.

- 교면포장에서는 경년에 따른 표면 마모와 차량 윤하중 및 건조수축으로 인한 포장 망상균열이 발생되어 있는 상태이다. 현재 손상의 발생 범위와 규모는 일부 구간에 국한된 수준으로 통행 차량의 안전 및 구조물의 사용성에 지장을 주고 있지는 않으나, 향후 방수층 및 바닥판에 영향을 주는 수준까지 진행될 경우 전면 재포장을 고려하여야 한다.

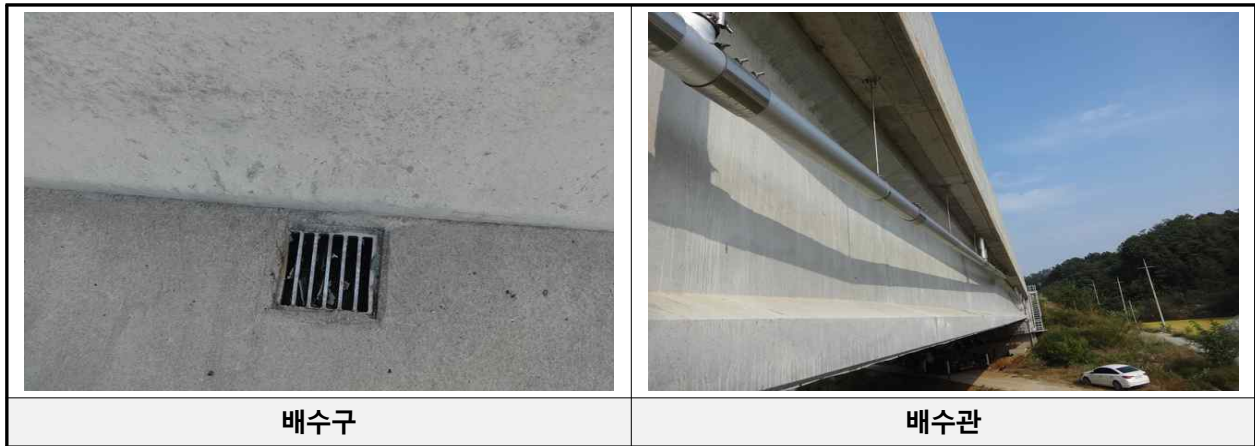
[배수시설 전경]

- 배수시설 외관조사 결과, 상부 집수구 그레이팅 설치상태는 양호하며, 배수구 막힘 등의 손상이 없는 상태로 확인 되었다.

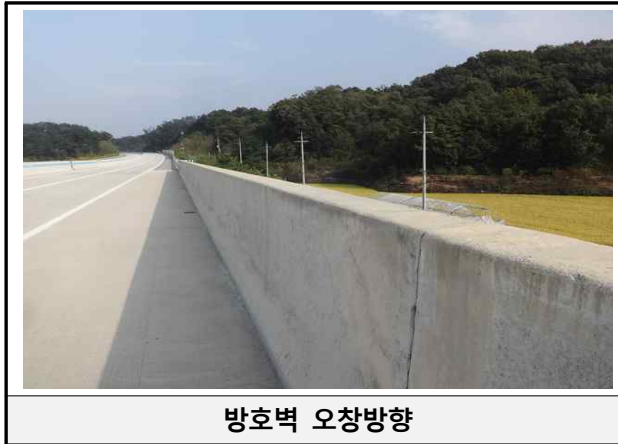
[방호벽 전경]

- 콘크리트 방호벽 외관조사 결과, 손상이 없는 상태로 확인되었다.

- 방호벽의 외관조사 결과, 현재 손상이 없는 상태로 확인되었고, 방호벽은 주기적인 점검을 통한 손상의 발생여부 확인 등의 유지관리가 요구된다.

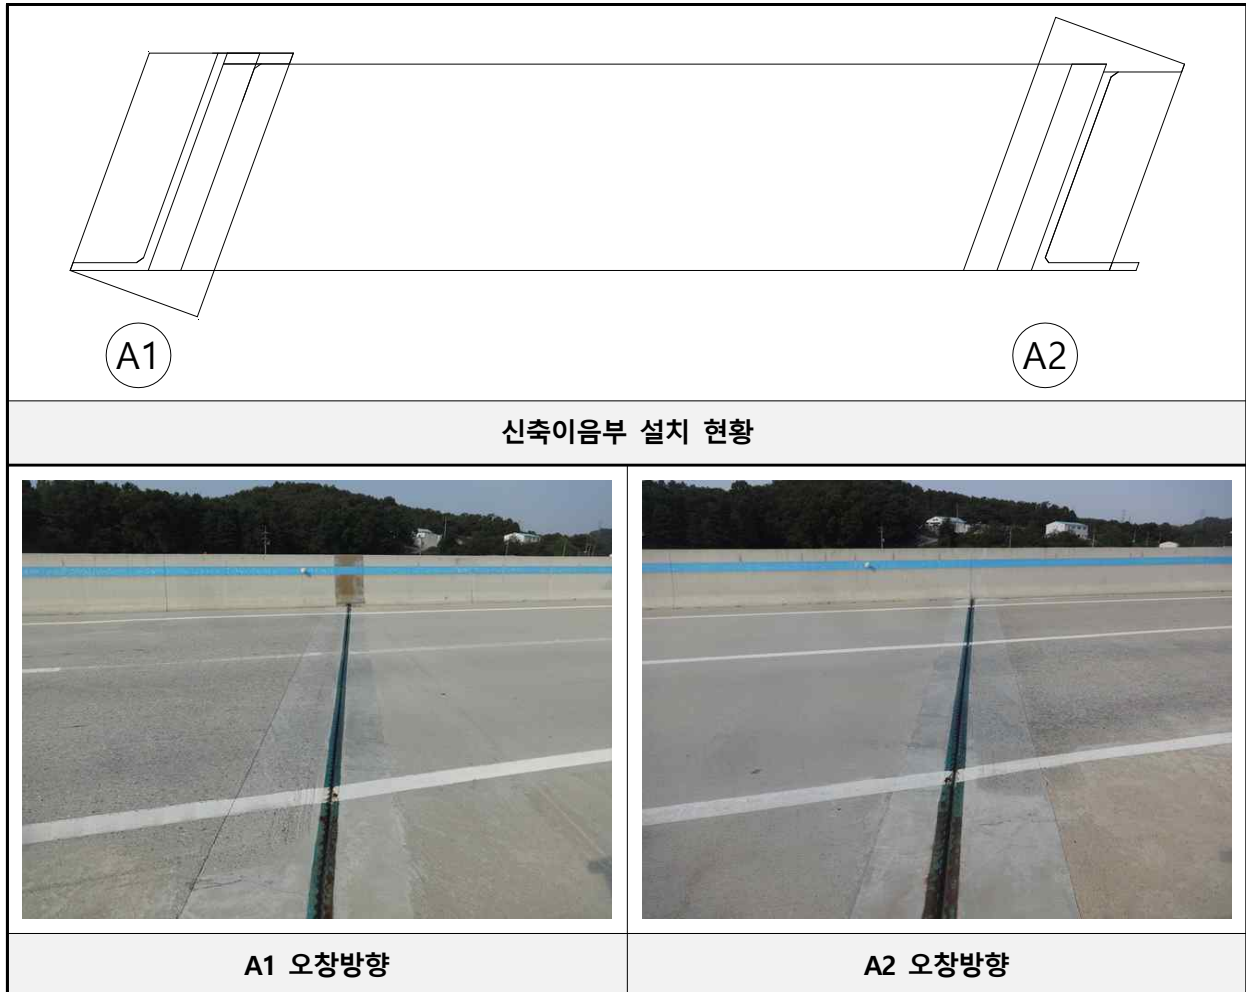
[신축이음장치 배치도 및 전경]

- 금회 점검에서는 신축이음장치의 본체와 후타재, 물받이 등 주요부재에 대한 외관 및 기능 상태를 조사하고, 연간 온도변화에 의한 신축거동량, 유간확보여부 등을 평가하기 위하여 신축이음장치 유간측정을 수행하였다. 계절별 신축량 조사 결과는 '3) 신축량 검토' 절에 상세히 서술하였다.
- 신축이음장치 외관조사 결과, 본체 부식이 발생하였고, 우천시 신축이음 누수여부 확인 결과, 특이사항은 없는 것으로 확인되었다.

- 신축이음 본체에서 발생한 부식은 차량의 반복통행 및 우수유입에 의한 손상이며, 갓길측 손상으로 현 상태에서 차량의 주행에 직접적인 영향을 주지는 않으므로 손상부의 주기적인 관찰을 통해 손상의 진전여부 확인 등의 유지관리 할 필요가 있다.

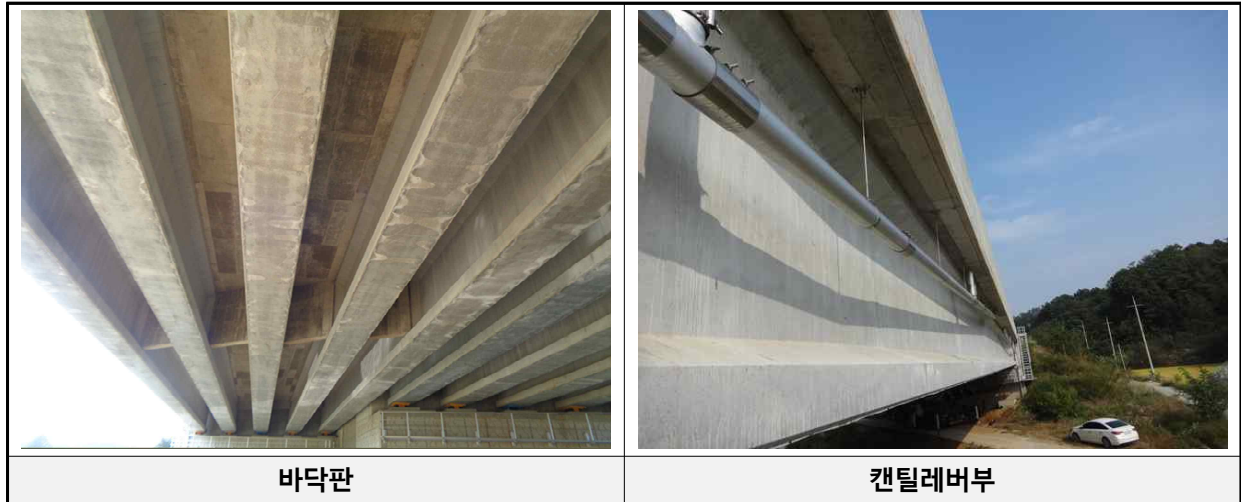
[바닥판하면 전경]

- 바닥판 하부에 대한 외관조사 결과, 손상이 없는 양호한 상태로 조사되었다.

- 바닥판은 현재 손상이 없는 양호한 상태로 조사되었고, 주부재인 바닥판 하면은 주기적인 점검을 통한 손상의 발생여부 확인, 등의 유지관리가 요구된다.

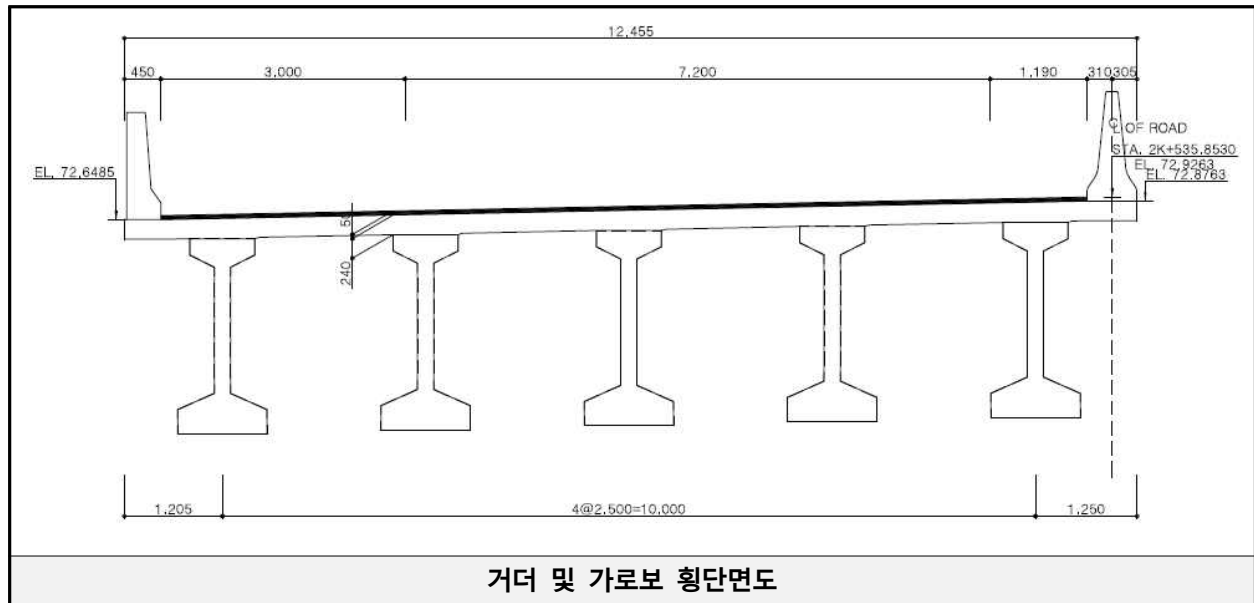
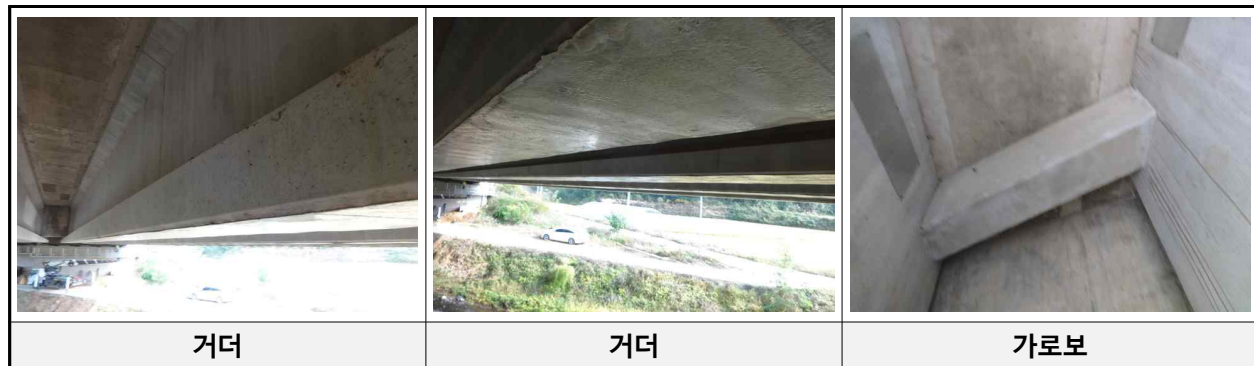
- 외관조사 결과, 거더 및 가로보의 외관조사결과, 손상이 없는 양호한 상태로 확인되었다.

- 거더의 경우 현재 손상이 없는 양호한 상태로 확인되었으며, 주기적인 점검을 통한 손상의 발생여부 확인 등의 유지관리가 요구된다.
- 가로보의 경우 현재 손상이 없는 양호한 상태로 확인되었으며, 주기적인 점검을 통한 손상의 발생여부 확인 등의 유지관리가 요구된다.

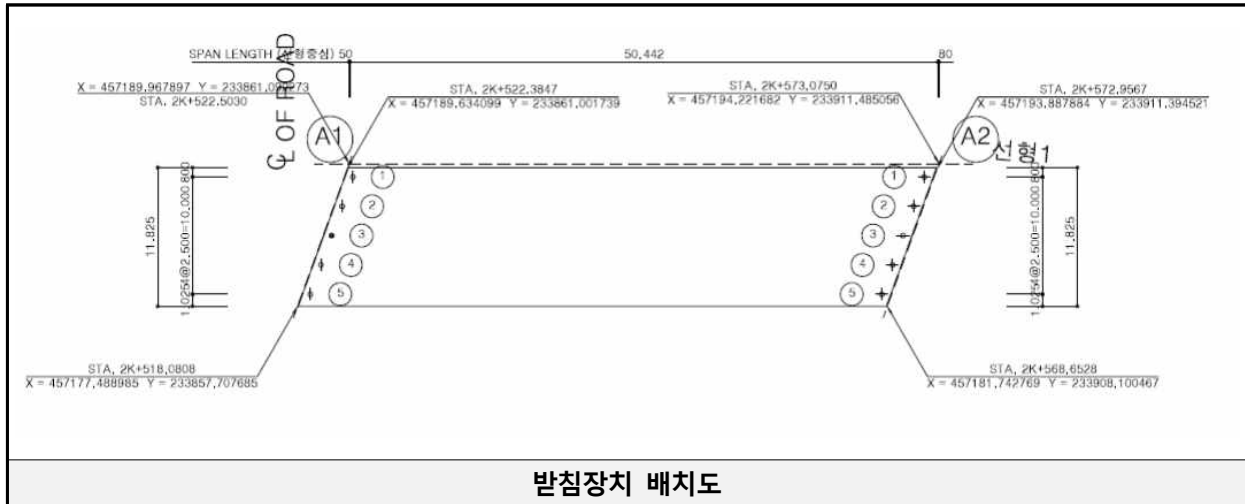
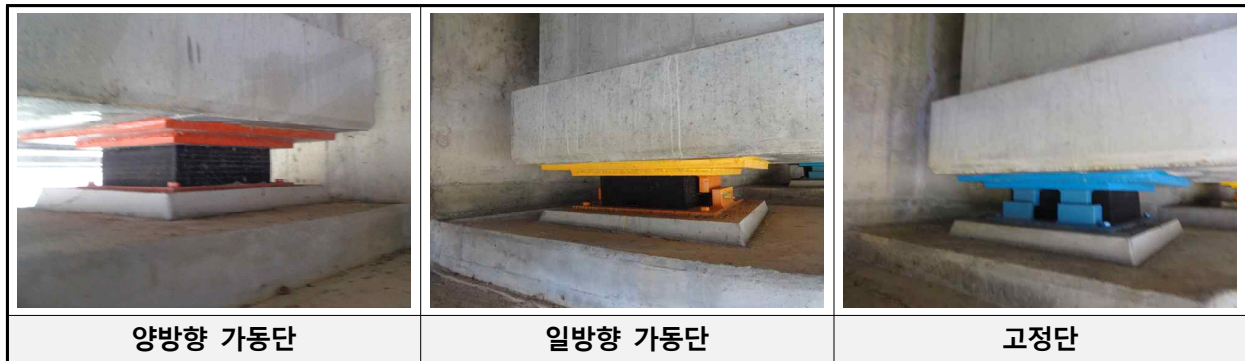
[받침장치 배치도 및 전경]

- 금회 점검에서는 교량받침의 본체와 받침콘크리트 등 주요 부재에 대한 외관 및 기능 상태를 조사하고, 연간 온도변화에 의한 신축거동량, 유간확보여부 등을 평가하기 위하여 받침장치 가동량 측정을 실시하였다. 신축량 조사 결과는 '4) 받침이동량 검토'절에 상세히 서술하였다
- 교량받침에 대한 외관조사 결과, 손상이 없는 양호한 상태로 확인되었다.

- 교량받침의 경우, 현재 손상이 없는 양호한 상태로 확인되었으며, 받침의 경우 주기적인 점검을 통한 손상의 발생여부 확인 등의 유지관리가 요구된다.

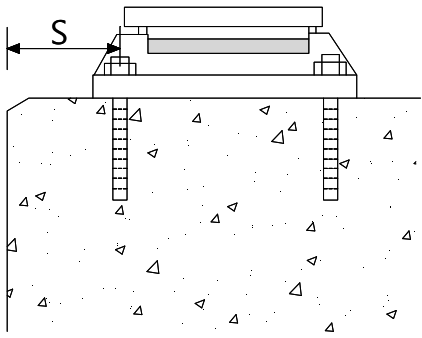
- 금회 실측 연단거리를 도로교 표준시방서의 기준치를 비교하여 검토하였다.
- 연단거리 검토 결과, 받침의 전 개소에서 설계기준 이상의 연단거리를 만족하는 것으로 분석되어 연단거리 부족으로 인한 낙교의 위험성은 없는 것으로 판단된다.

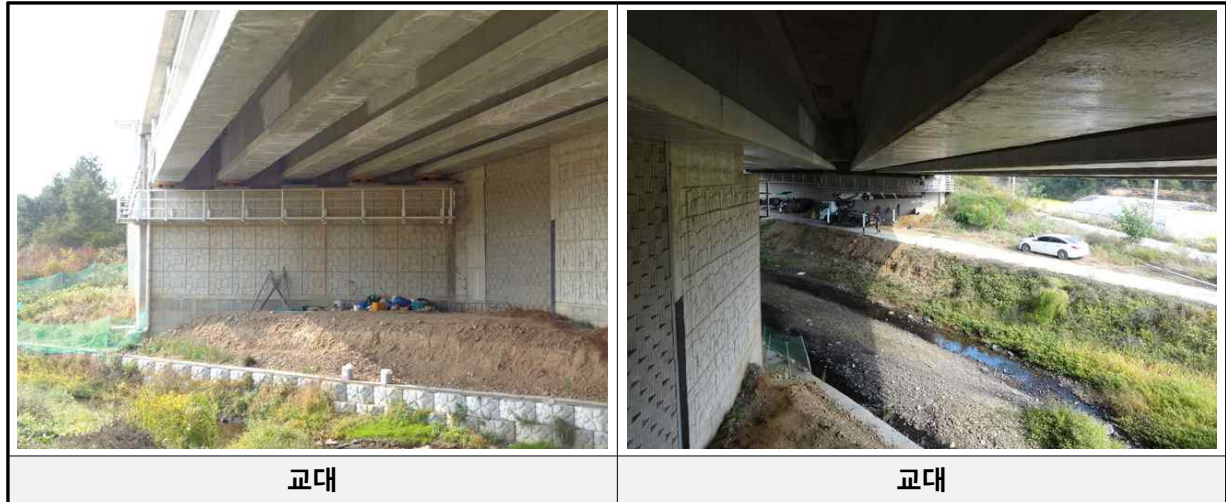
[교대 전경]

- 금회 하부구조에 대한 외관조사 결과, 교대 일부 구간 폭 0.3mm미만 균열이 조사되었다.

- 교대에서 발생한 균열은 대부분 일방향 균열 폭0.2mm 수준이다. 일방향 균열은 건조수축 및 온도변화에 의해 발생한 것으로 조사되었으나 구조적인 균열이 아니나 하자 만료 기간전에 표면처리 등의 조치가 필요할 것으로 사료된다.
- 점검로 파손의 경우 하부 차량 통해시 충격으로 인한 손상으로 작업자의 안전을 위한 정비 등의 유지관리가 요구된다.
