## 제 3 장 외 관 조 사

산수교(오창방향)는 충청북도 청주시 청원구 오창읍 양지리 155-2 일원 고속국도 32호선 상에 위치한 도로교량으로, 2018년 1월 준공 이후 현재까지 약 3년간 공용중인 설계하중 DB-24의 1등교이다.

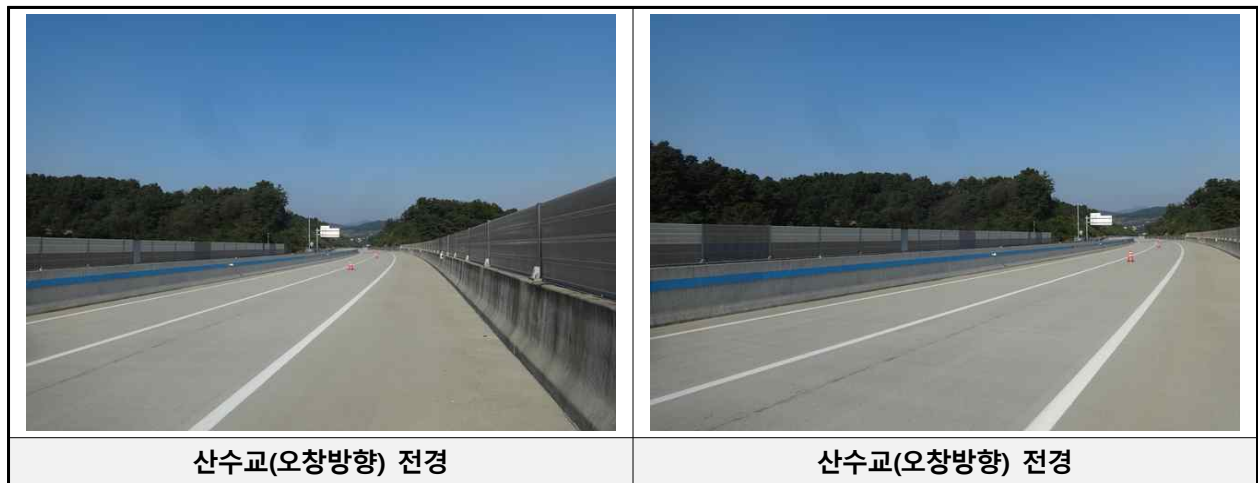
#### [교면포장 전경]

- 금회 교면포장에서는 일부구간 포장 망상균열이 조사되었다.
- 이외 통행 차량의 안전 저해 및 방수층, 바닥판 손상이 우려되는 곳은 없는 것으로 조사되었다.

- 교면포장에서는 경년에 따른 표면 마모와 차량 윤하중 및 건조수축으로 인한 포장 망상균열이 발생되어 있는 상태이다. 현재 손상의 발생 범위와 규모는 일부 구간에 국한된 수준으로 통행 차량의 안전 및 구조물의 사용성에 지장을 주고 있지는 않으나, 사용성 확보를 위한 적절한 보수를 시행하되, 향후 방수층 및 바닥판에 영향을 주는 수준까지 진행될 경우 전면 재포장을 고려하여야 한다.

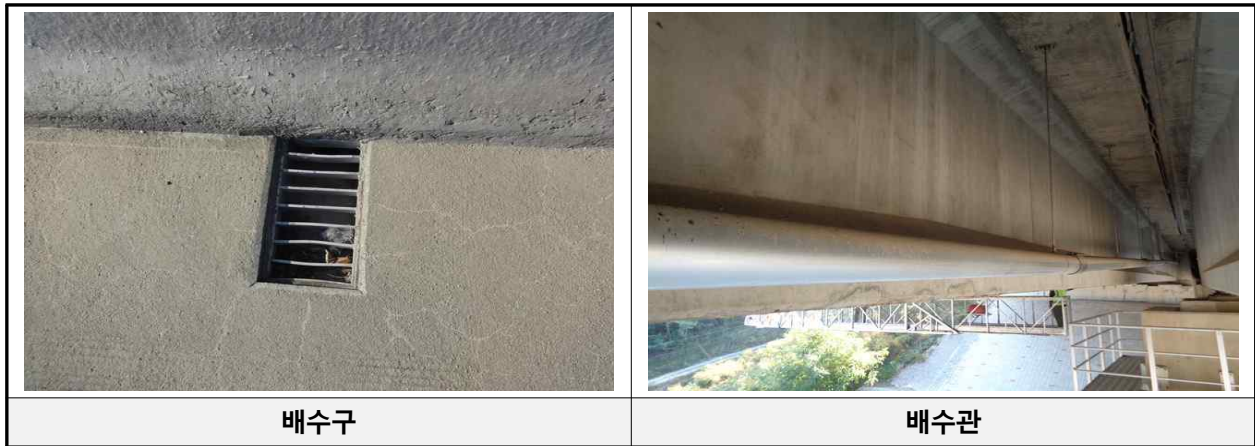
[배수시설 전경]

- 배수시설 외관조사 결과, 상부 집수구 그레이팅 설치상태는 양호하며, 배수구 막힘 등의 손상이 없는 상태로 확인 되었다.

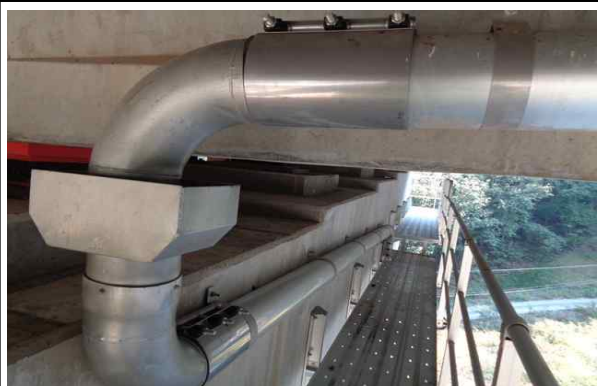
| 위치 | 배수구 | 위치 | 배수관 |

| 현황 | 상태양호 | 현황 | 상태양호 |

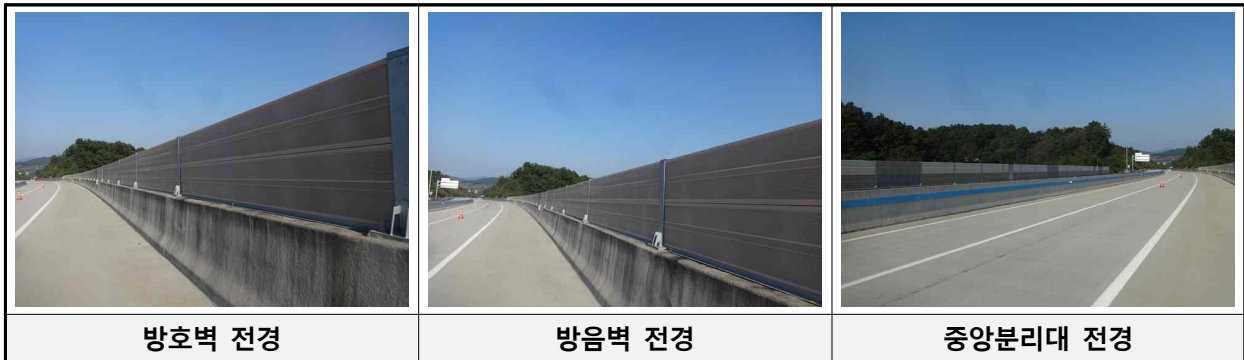
[방호벽 및 방음벽 전경]

- 콘크리트 방호벽에 대한 외관조사 결과, 일부구간 균열(폭0.3mm미만)이 발생한 것으로 조사되었다.
- 콘크리트 방호벽 상단에 시공된 방음벽의 경우 손상이 없는 양호한 상태인 것으로 조사되었다.

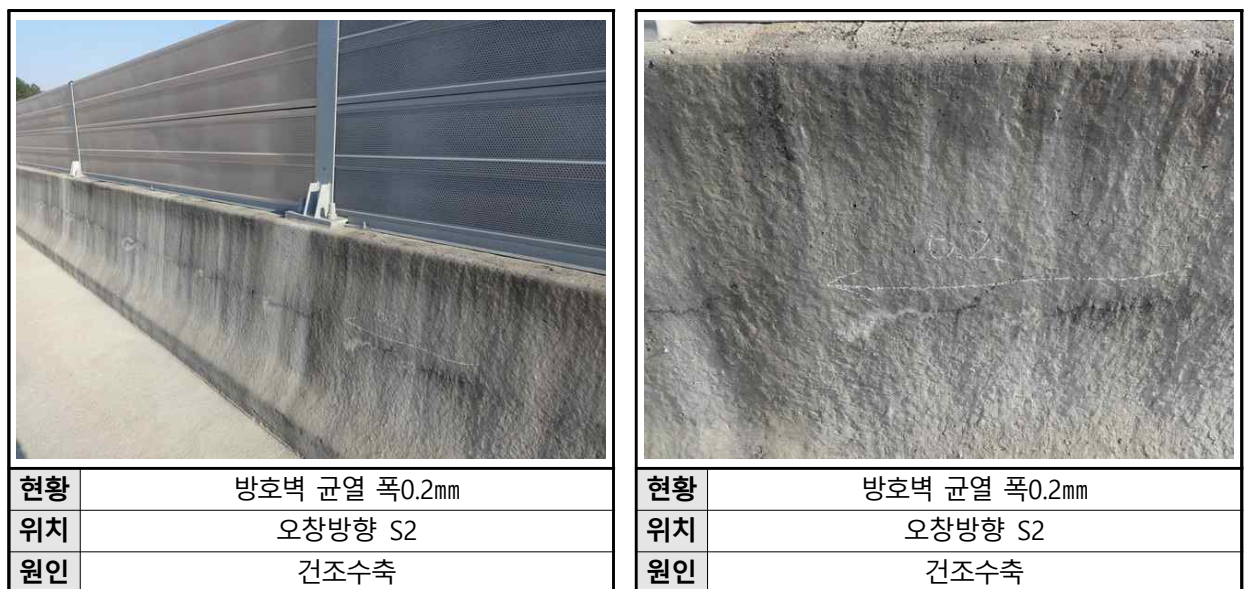
| 현황 | 방호벽 균열 폭0.2mm |

- 방호벽에 발생한 균열은 폭0.2mm의 수평균열로, 포장부에서 일정한 높이(0.5m~0.8m)에서 발생되었으며, 균열의 규모, 방향성 등을 종합적으로 고려할 때 건조수축에 의한 균열인 것으로 판단된다. 기 발생한 손상부의 경우 구조물의 내구성에 영향을 미칠만한 수준은 아니나 손상의 진전 방지를 위한 표면처리 등의 조치를 취하는 것이 바람직 할 것으로 판단된다.

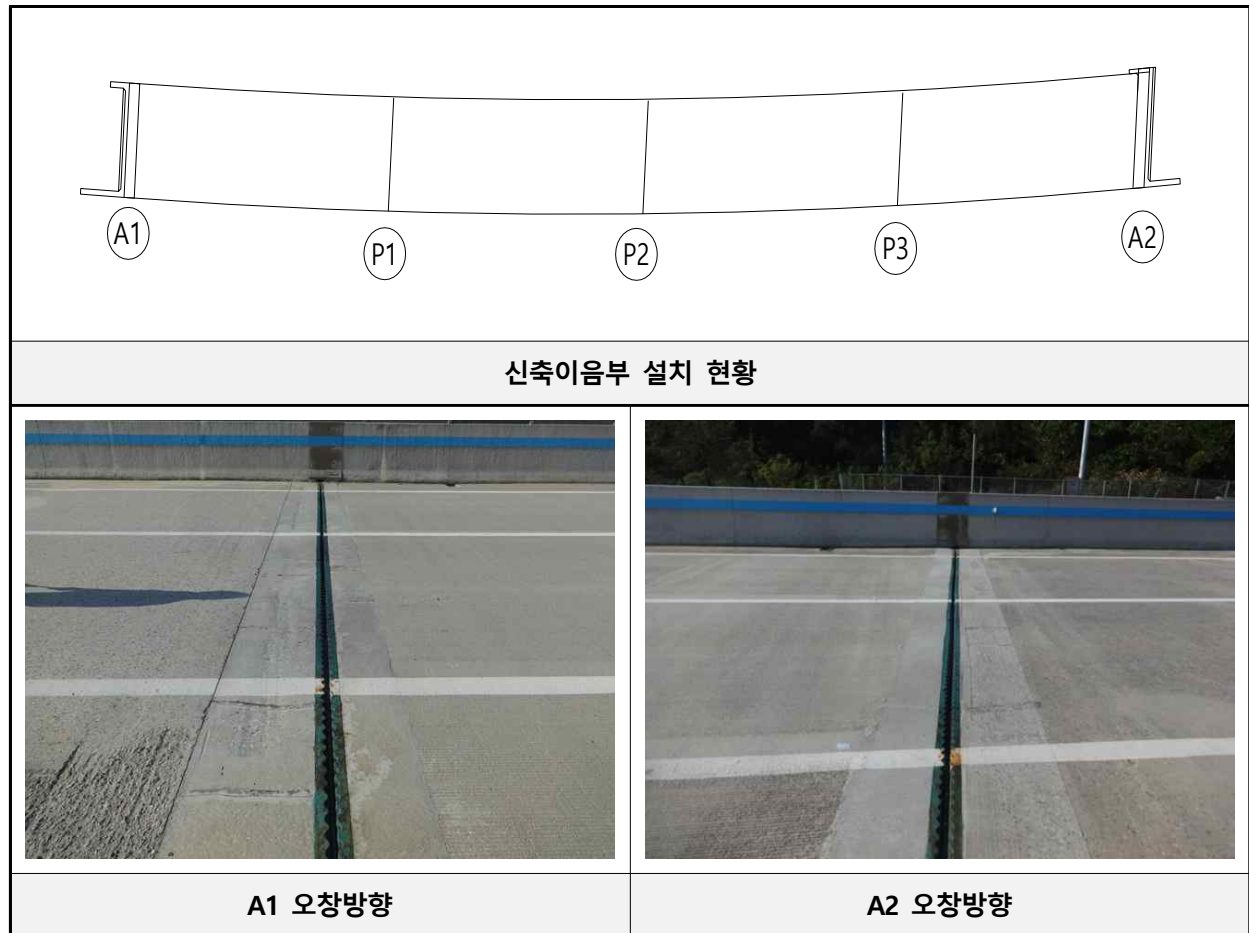
[신축이음장치 배치도 및 전경]

•신축이음장치 외관조사 결과, 손상이 없는 양호한 상태인 것으로 조사되었다.

- 금회 점검 결과, 신축이음장치의 경우 손상이 없는 양호한 상태인 것으로 조사되었으며, 추후 주기적인 점검을 통한 유지관리를 실시하여 현재 상태를 유지하는 것이 바람직 할 것으로 판단된다.

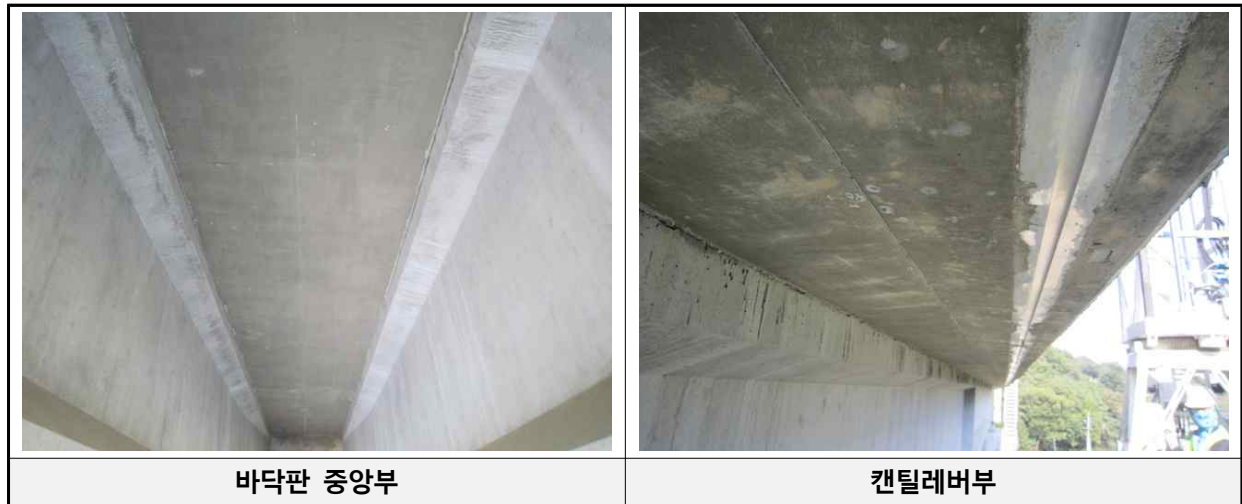
[바닥판하면 전경]

- 바닥판 하면에 대한 외관조사 결과, 손상이 없는 양호한 상태인 것으로 조사되었다.

- 금회 점검 결과, 바닥판 하면의 경우 손상이 없는 양호한 상태인 것으로 조사되었으며, 추후 주기적인 점검을 통한 유지관리를 실시하여 현재 상태를 유지하는 것이 바람직 할 것으로 판단된다.

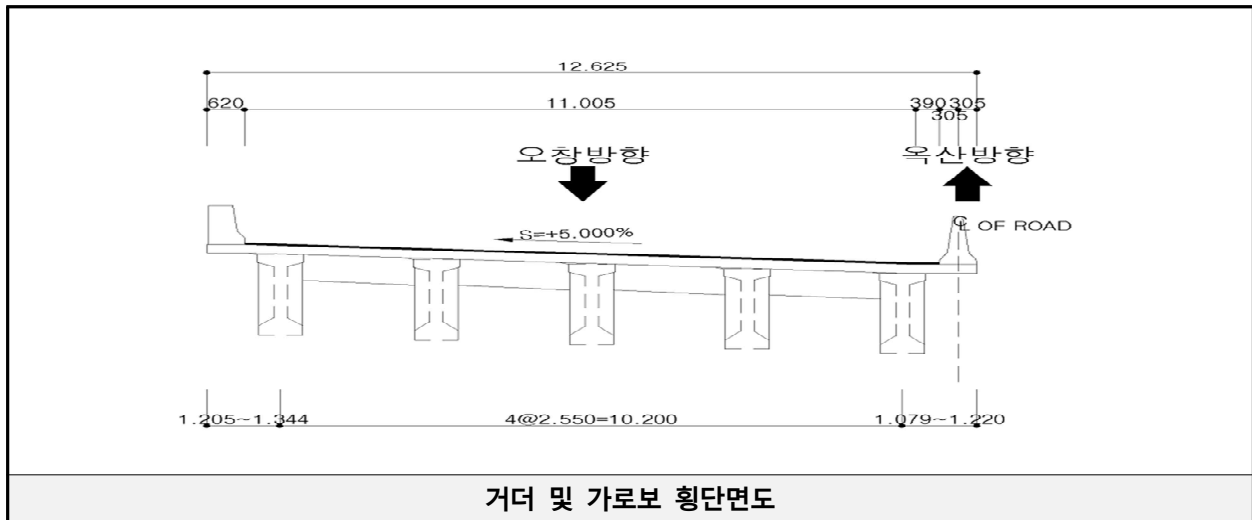
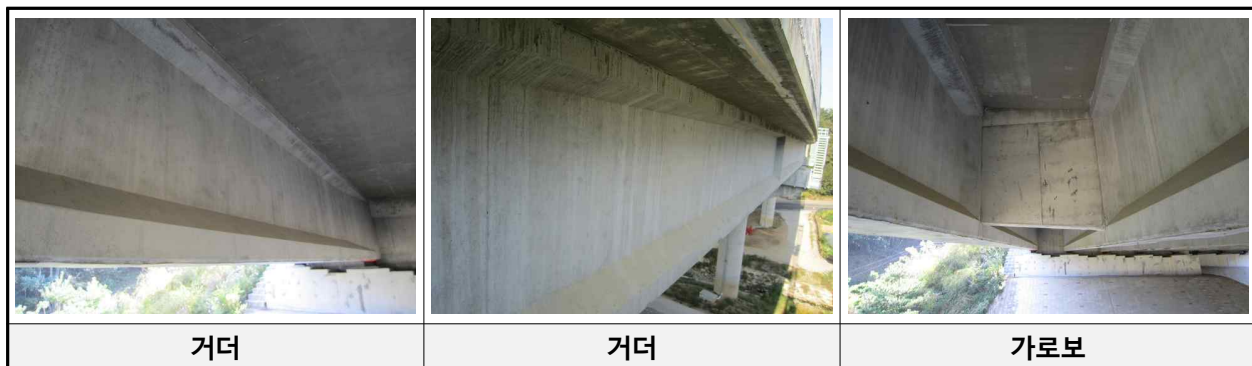
- 외관조사 결과, 거더의 경우 일부구간 파손이 발생한 것으로 조사되었다.
- 또한 가로보에 대한 외관조사결과, 일부구간 들뜸이 발생한 것으로 조사되었다.

- 금회 점검시 조사된 거더의 파손은 인양홀 주위 및 거더 하면에서 발생한 손상으로 거더 거치시 및 시공시 외부충격에 의한 손상으로 판단된다. 기 발생한 손상부의 경우 손상의 진전 방지를 위한 단면보수 등의 조치가 요망된다.

- 가로보의 경우 일부구간 시공미흡에 의한 국부적인 들뜸이 조사되었으며, 손상의 진전 방지를 위한 단면보수가 필요할 것으로 판단된다.

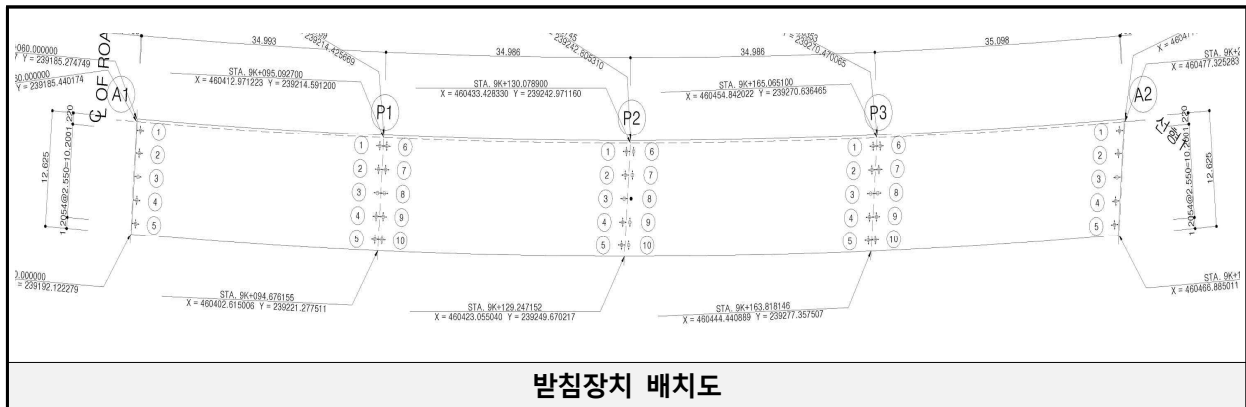
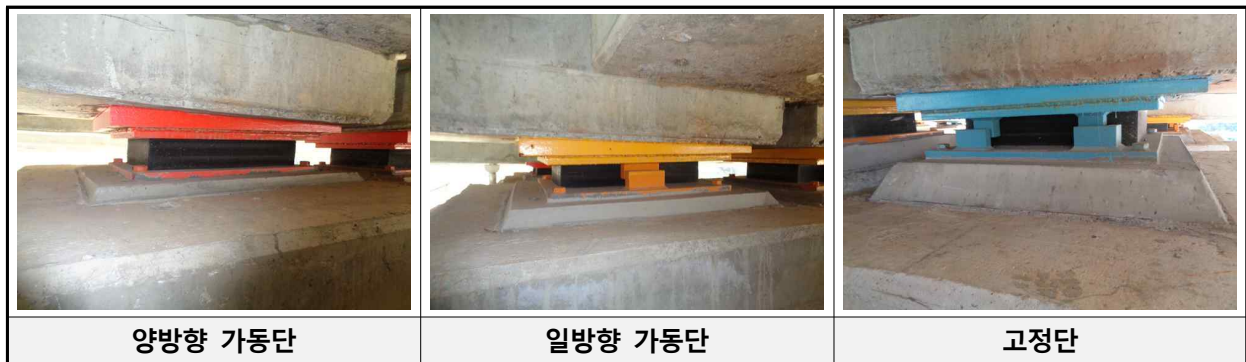
[받침장치 배치도 및 전경]

- 금회 점검에서는 교량받침의 본체와 받침콘크리트 등 주요 부재에 대한 외관 및 기능 상태를 조사하고, 연간 온도변화에 의한 신축거동량, 유간확보여부 등을 평가하기 위하여 받침장치가동량 측정을 실시하였다. 신축량 조사 결과는 '4) 받침이동량 검토'절에 상세히 서술하였다
- 교량받침에 대한 외관조사 결과 주요 손상으로는 받침물탈 균열(폭0.3mm미만), 받침콘크리트 재료분리, 스토퍼 간섭이 조사되었으나, 전반적으로 손상정도가 경미하며 받침장치 기능상 문제점은 없는 것으로 확인되었다.

- 받침물탈에 발생된 균열은 폭0.3mm미만으로 건조수축 및 온도변화에 의한 손상으로 판단되며, 기점검과 비교시 진전이 없는 상태로 확인되었다. 해당 손상의 경우 하자기간 내 발생한 손상으로 하자보수후 손상의 재발생 파악 등의 유지관리를 실시하는 것이 바람직 할 것으로 판단된다.
- 받침콘크리트 일부구간에 발생된 재료분리의 경우 시공초기 다짐부족에 의한 손상으로 판단되며, 기 점검 이후 일부 손상에 대한 보수를 실시한 것으로 확인되었다. 현재 보수부의 상태는 양호하며, 미보수된 손상부의 경우 단면보수 등의 조치를 취하는 것이 바람직 할 것으로 판단된다.
- 금회 조사된 A2-SH3 받침스토퍼 간섭의 경우 당초 스토퍼 가설시 탄성받침의 특성상 고정단일지라도 소폭의 신축여유량을 감안하여 스토퍼를 설치해야 하나, 교축방향 스토퍼 설치시 타이트하게 변위를 억제하도록 설치함으로 인해 발생한 것으로 판단된다. 다만, 현재 주변부재의 손상이 발생하지 않은바, 보수보다는 주기적인 점검을 통한 주의관찰 후 손상의 진전시 적절한 조치를 취하는 것이 바람직 할 것으로 판단된다.

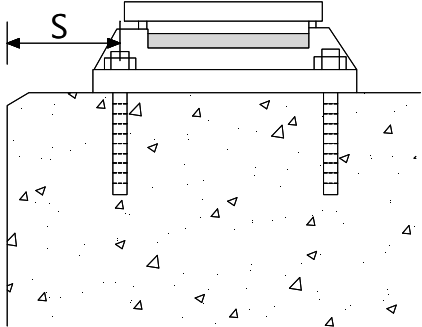
- 금회 실측 연단거리를 도로교 표준시방서의 기준치를 비교하여 검토하였다.
- 연단거리 검토 결과, 받침의 전 개소에서 설계기준 이상의 연단거리를 만족하는 것으로 분석되어 연단거리 부족으로 인한 낙교의 위험성은 없는 것으로 판단된다.

- 거더의 경간길이 100m이하 :  $S=200+5L$ (적용)
- 거더의 경간길이 100m이상 :  $S=300+4L$   
(여기서, L=지간길이(m))
- $S=200+5 \times 35.0 = 375\text{mm}$

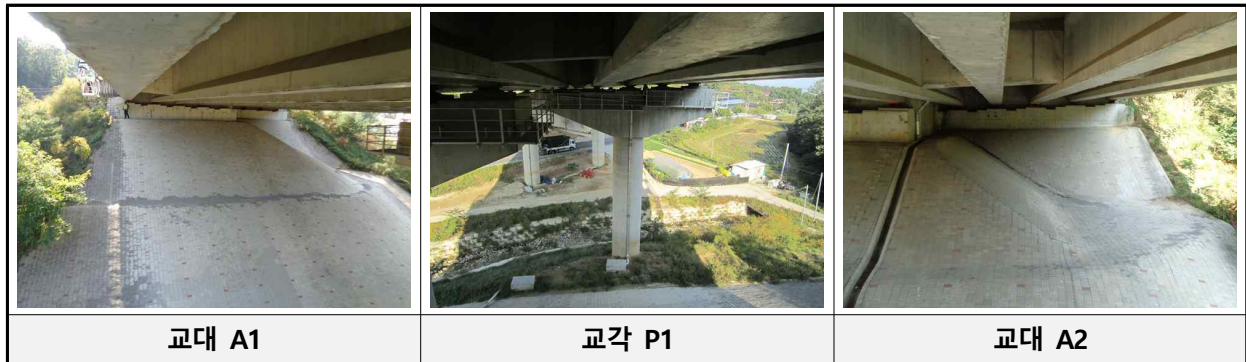
[교대 및 교각 전경]

- 금회 하부구조에 대한 외관조사 결과, 교대 일부 구간에서 폭0.3mm미만 균열이 발생된 것으로 조사되었다.
- 교각의 경우 코핑부 및 기둥부에서 국부적인 폭0.3mm내·외 균열이 발생된 것으로 확인되었다.
