## 제 3 장 외 관 조 사

복현1교는 충청북도 청주시 청원구 오창읍 복현리 65-4 일원 고속국도 32호선 상에 위치한 도로교량으로, 2018년 1월 준공 이후 현재까지 약 3년간 공용중인 설계하중 DB-24의 1등교이다.

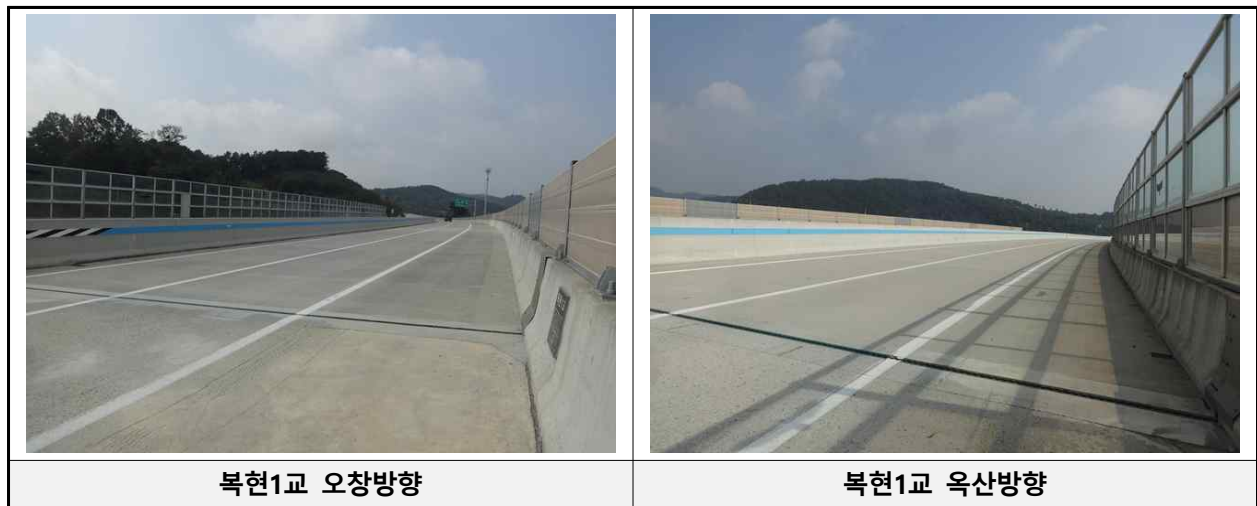
[교면포장 전경]

- 금회 교면포장에서는 일부구간에 포장 패임 및 망상균열이 조사되었다.
- 이외 포장파손으로 인한 통행 차량의 안전 저해 및 방수층, 바닥판 손상이 우려되는 곳은 없는 것으로 조사되었다.

- 교면포장에서는 경년에 따른 표면 마모와 차량 윤택하중 및 건조수축으로 인한 포장 망상균열이 발생되어 있는 상태이다. 현재 손상의 발생 범위와 규모는 일부 구간에 국한된 수준으로 통행 차량의 안전 및 구조물의 사용성에 지장을 주고 있지는 않으나, 사용성 확보를 위한 적절한 보수를 시행하되, 향후 방수층 및 바닥판에 영향을 주는 수준까지 진행될 경우 전면 재포장을 고려하여야 한다.
- 교면포장 일부구간 발생된 포장 패임의 경우 차량하중, 중차량 반복통행 등에 의한 손상으로 판단된다. 다만, 현재 손상정도가 경미하며 차량의 주행성에 영향을 미칠만한 수준은 아니므로 주의관찰 후 손상의 진전 시 적절한 조치를 취하는 것이 바람직 할 것으로 판단된다.

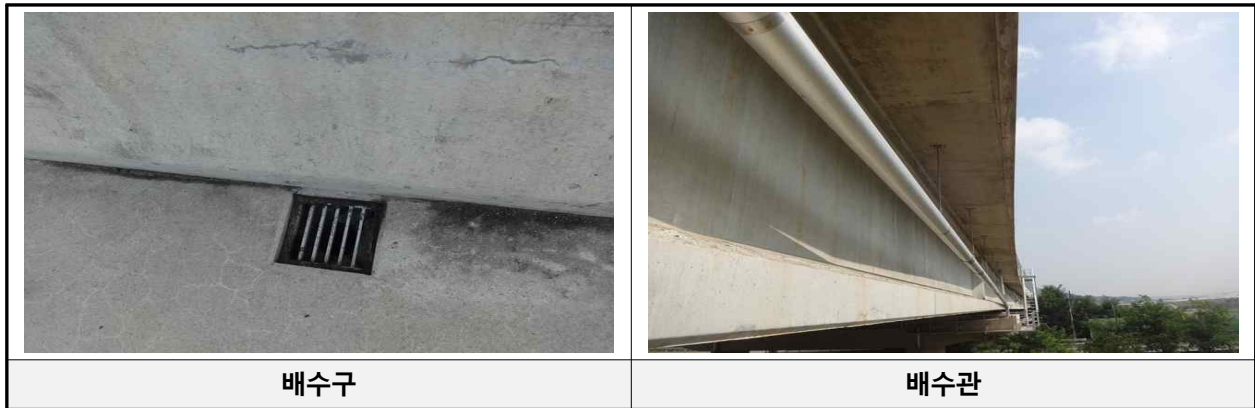
[배수시설 전경]

- 배수시설 외관조사 결과, 배수구의 경우 전반적으로 양호하나 일부구간 그레이팅 변형이 발생되었으며, 배수관의 경우 막힘이 없는 양호한 상태로 확인되었다.

- 배수시설은 기 점검과 비교하여 배수기능 및 통수성능에 문제가 없는 상태로 관리되고 있다. 다만, 배수구 일부구간 시공미흡에 의한 그레이팅 변형이 발생한 것으로 확인되었으며, 발생한 손상부의 경우 시설물의 원활한 배수기능 확보를 위한 덮개 교체 등의 보수가 필요할 것으로 판단된다.

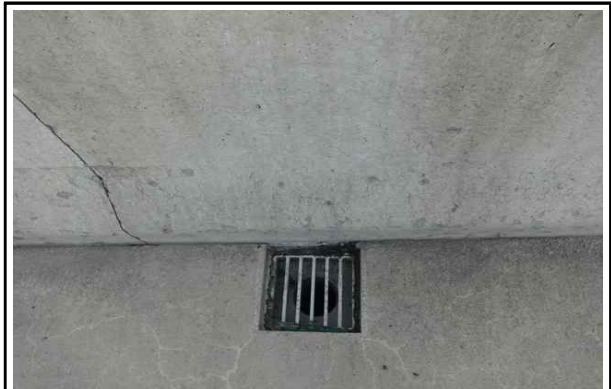
| 위치 | 배수구 |

| 현황 | 상태양호 |

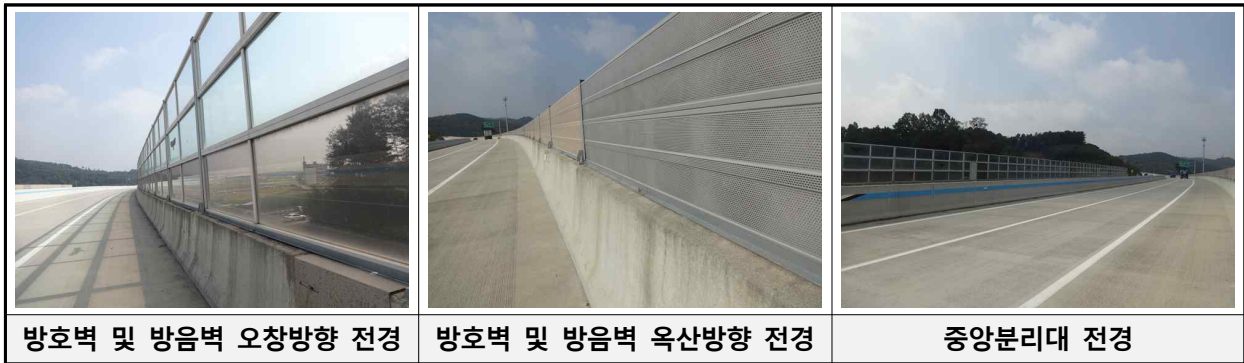
[방호벽 및 방음벽 전경]

- 콘크리트 방호벽에 대한 외관조사 결과, 일부구간 폭0.3mm내·외 균열 및 균열부 백태가 발생된 것으로 확인되었다.

- 방호벽에 발생한 균열은 폭0.2mm의 수평균열로, 포장부에서 일정한 높이(0.5m~0.8m)에서 발생되었으며, 균열의 방향성 등을 종합적으로 고려할 때 소성침하에 의한 균열인 것으로 판단된다. 또한, 중앙분리대에 발생한 균열은 폭0.2~0.3mm의 수직균열로, 건조수축 및 온도변화, 콘크리트의 재료적 특성에 의한 손상으로 판단된다. 기 발생한 손상부의 경우 비구조적 손상으로 구조물의 안전성에 영향을 미칠만한 손상은 아니나 손상의 진전 방지를 위한 표면처리, 주입보수 등의 조치가 요망된다.
- 방호벽 및 중앙분리대에 발생한 균열부 백태의 경우 균열부 우수유입에 의한 손상으로 손상의 진전 방지를 위한 백태보수 등의 조치가 필요하다.

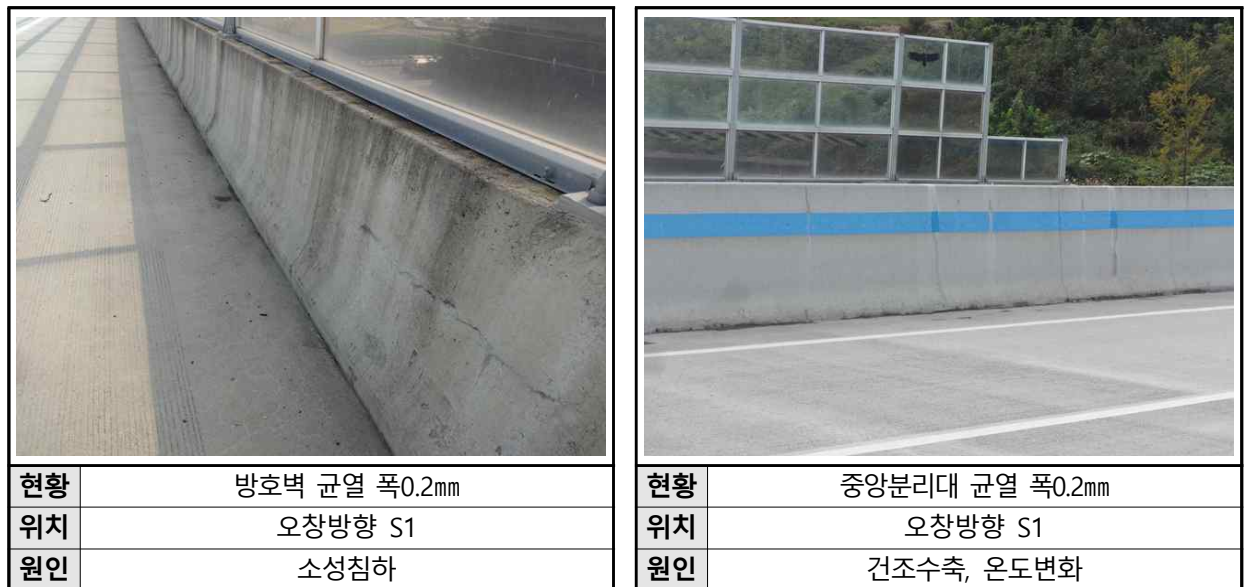
| 현황 | 방호벽 균열부 백태 L=1.0m |
| 원인 | 균열부 우수유입 |

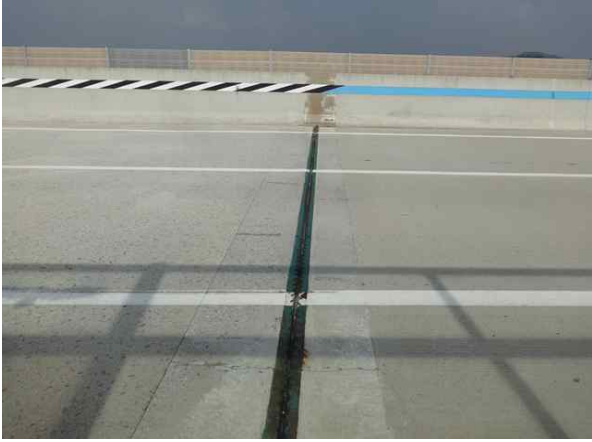
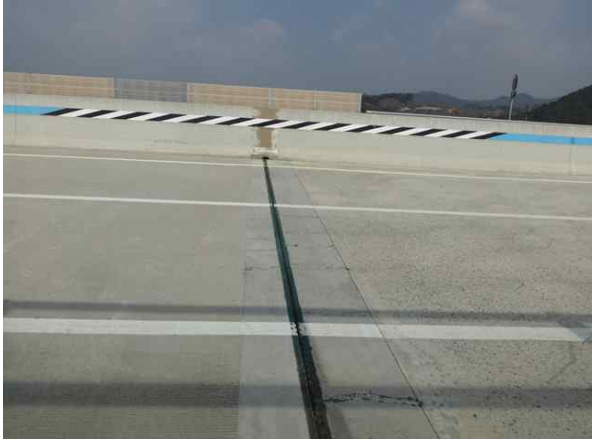
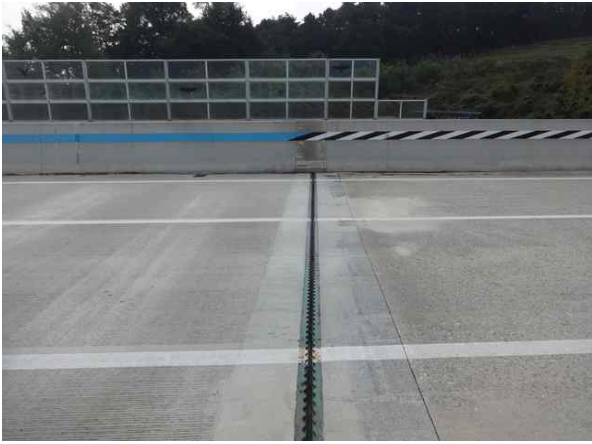
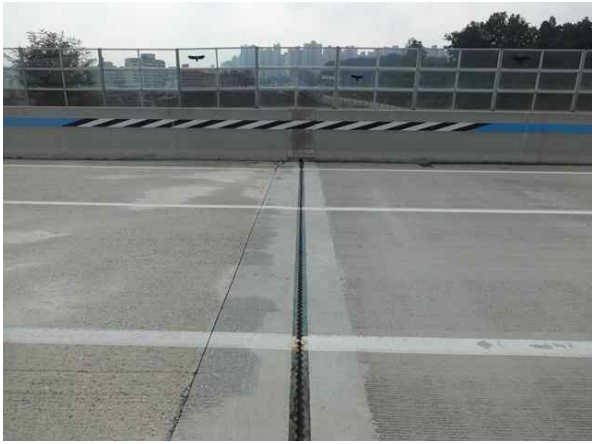
[신축이음장치 배치도 및 전경]

- 금회 점검에서는 신축이음장치의 본체와 후타재, 물받이 등 주요부재에 대한 외관 및 기능 상태를 조사하고, 연간 온도변화에 의한 신축거동량, 유간확보여부 등을 평가하기 위하여 신축이음장치 유간측정을 수행하였다. 계절별 신축량 조사 결과는 '3) 신축량 검토' 절에 상세히 서술하였다.
- 신축이음장치 외관조사 결과, 전반적으로 양호하나, 일부구간 경미한 본체 부식이 발생된 것으로 확인되었다.

- 신축이음장치의 본체에 발생한 부식의 경우 경년열화에 의한 손상으로 현재 손상정도가 경미하며 신축이음의 거동에 영향을 미칠만한 손상은 아니므로 주의관찰 후 손상의 진전 시 적절한 조치를 취하는 것이 바람직 할 것으로 판단된다.

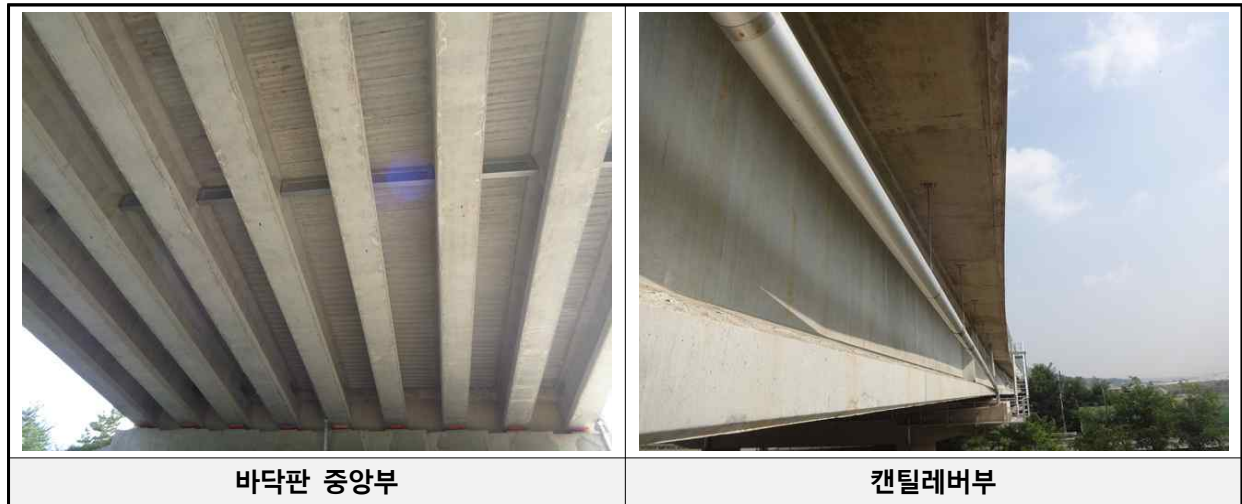
[바닥판하면 전경]

- 바닥판 하면에 대한 외관조사 결과, 손상이 없는 양호한 상태인 것으로 확인되었다.

- 바닥판 하면에 대한 금회 점검결과, 손상이 없는 양호한 상태인 것으로 조사되었으며, 추후 주기적인 점검을 통한 유지관리를 실시하여 현재 상태를 유지하는 것이 바람직 할 것으로 판단된다.

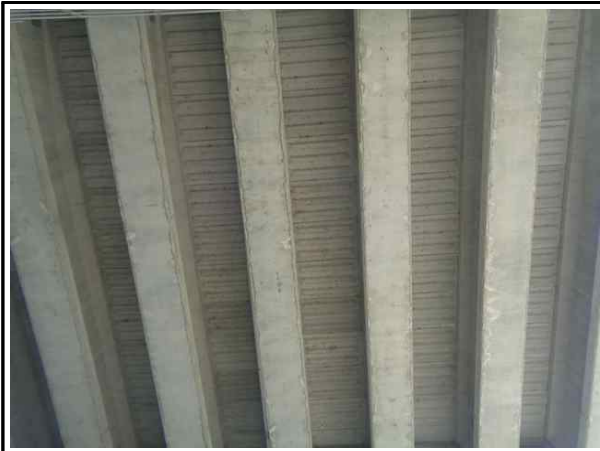
| 위치 | 바닥판 S1 |

| 현황 | 상태양호 |

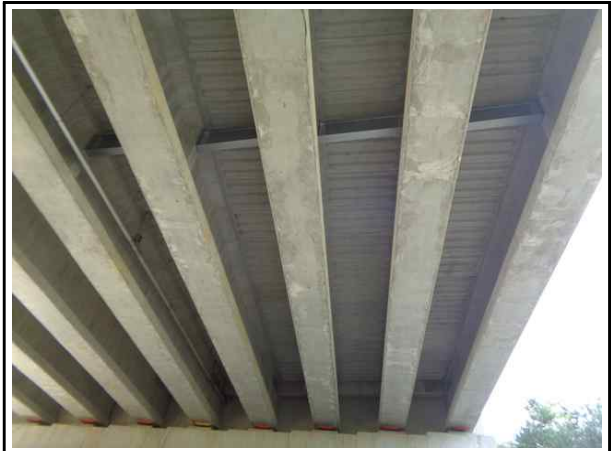
| 위치 | 바닥판 S1 |

| 현황 | 상태양호 |

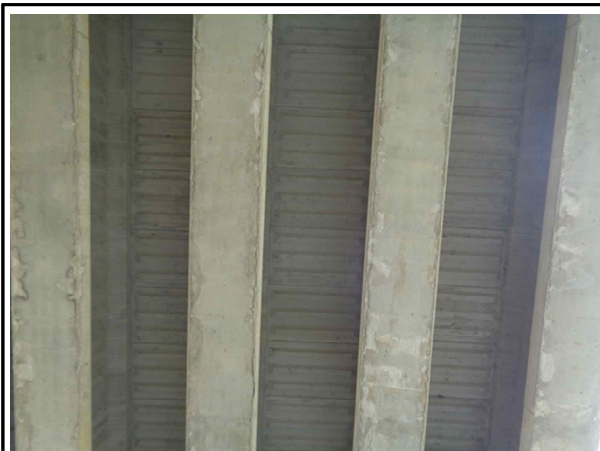
| 위치 | 바닥판 S2 |

| 현황 | 상태양호 |

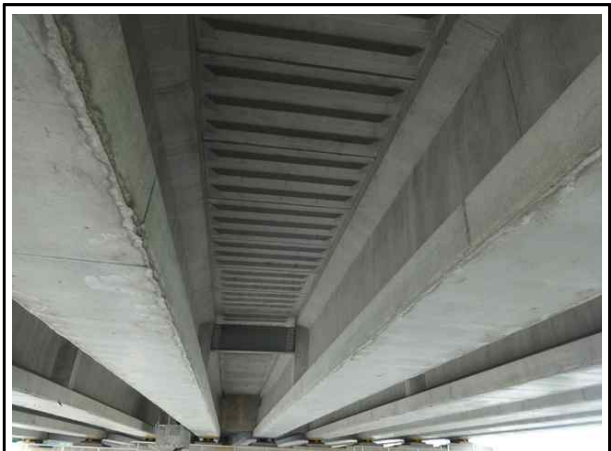
| 위치 | 바닥판 S2 |

| 현황 | 상태양호 |

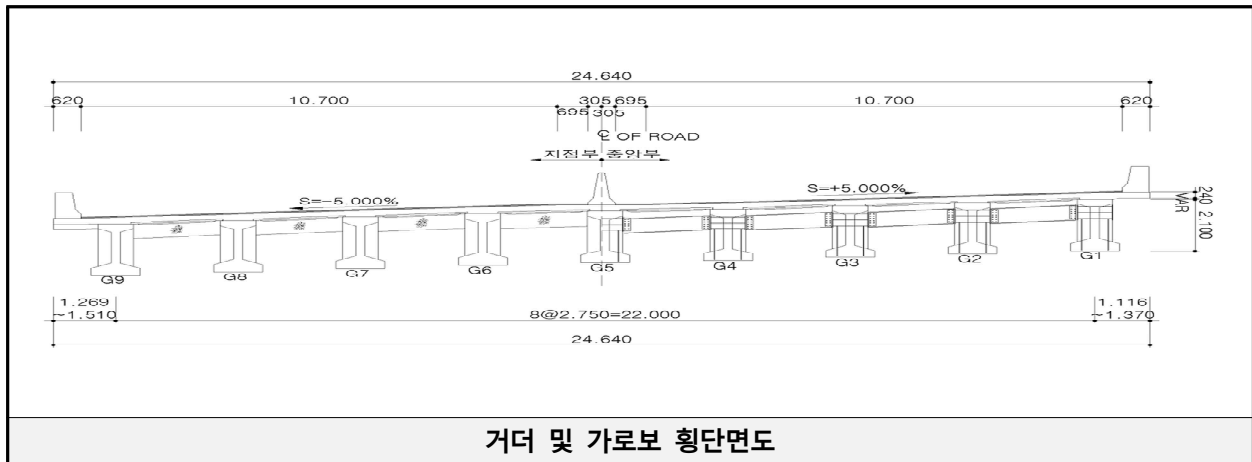
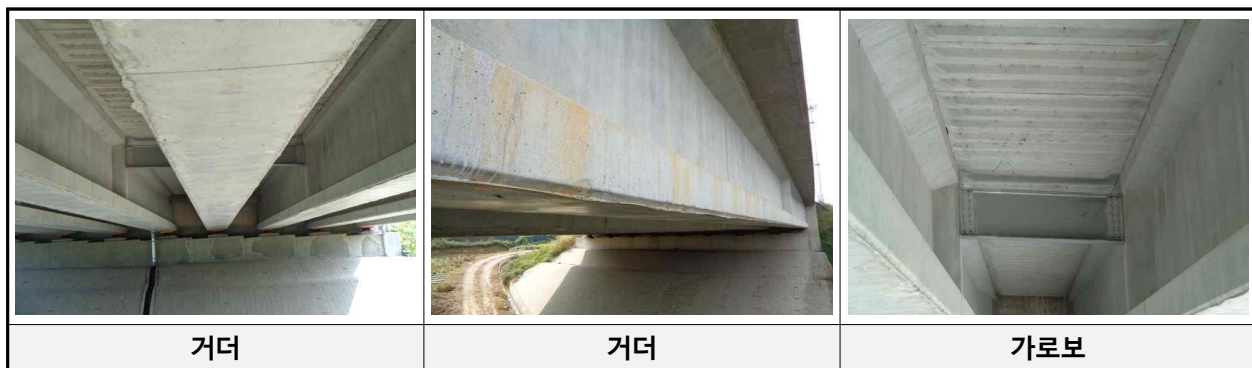
- 외관조사 결과, 거더의 경우 손상이 없는 양호한 상태인 것으로 조사되었다.
- 콘크리트 및 강재로 시공된 가로보 또한 손상이 없는 양호한 상태인 것으로 확인되었다.

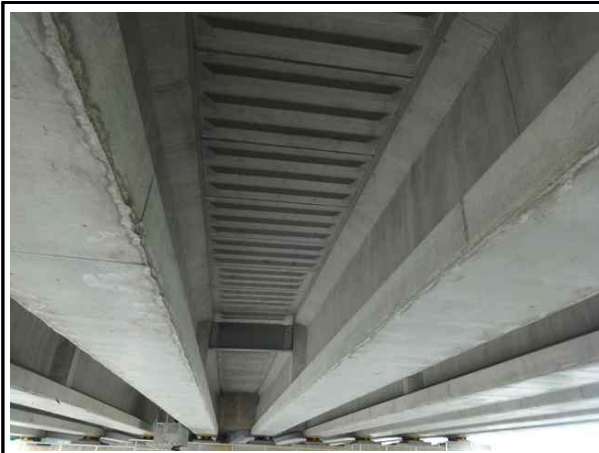
| 위치 | 거더 |

| 현황 | 상태양호 |

- 금회 거더에 대한 외관조사 결과, 손상이 없는 양호한 상태인 것으로 조사되었으며, 콘크리트 거더의 경우 주기적인 점검을 통한 손상의 발생여부 파악 등의 유지관리가 필요할 것으로 판단된다.

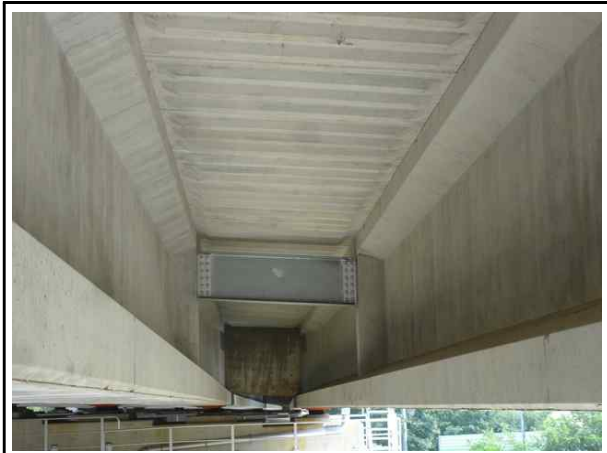
| 위치 | 가로보 |

| 현황 | 상태양호 |

- 콘크리트 및 강재로 시공된 가로보의 경우 금회 점검 결과, 손상이 없는 양호한 상태인 것으로 확인되었으며, 가로보의 경우 주기적인 점검을 통한 유지관리를 실시하여 현재 상태를 유지하는 것이 바람직 할 것으로 판단된다.

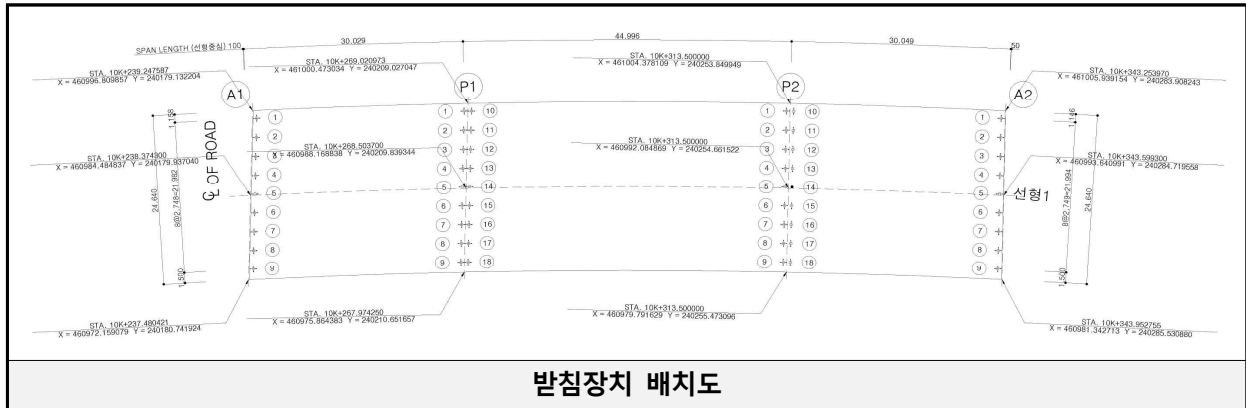
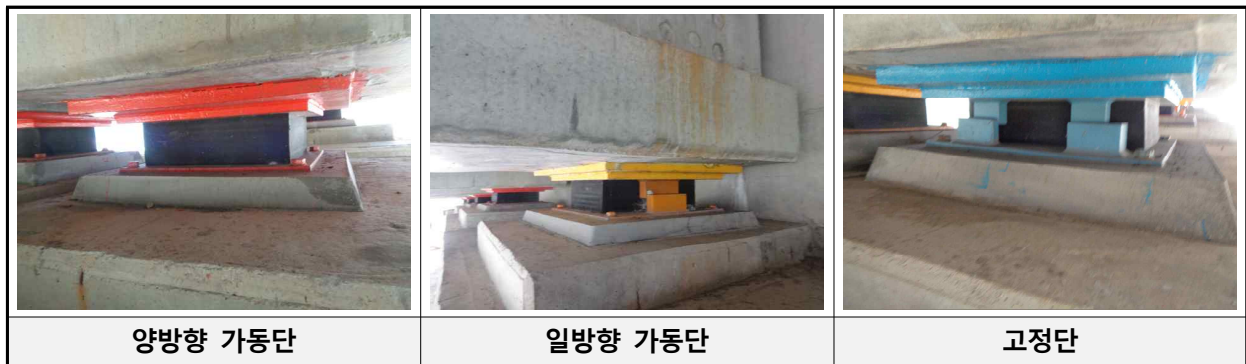
[받침장치 배치도 및 전경]

- 금회 점검에서는 교량받침의 본체와 받침콘크리트 등 주요 부재에 대한 외관 및 기능 상태를 조사하고, 연간 온도변화에 의한 신축거동량, 유간확보여부 등을 평가하기 위하여 받침장치가동량 측정을 실시하였다. 신축량 조사 결과는 '4) 받침이동량 검토'절에 상세히 서술하였다
- 교량받침에 대한 외관조사 결과 주요 손상으로는 받침물탈 균열(폭0.3mm미만), 받침콘크리트 재료분리가 조사되었으나, 전반적으로 손상정도가 경미하며 받침장치 기능상 문제점은 없는 것으로 확인되었다.

- 받침물탈 균열은 폭 0.3mm미만으로 발생하였으며, 건조수축 및 온도변화에 의한 미세균열이 원인으로 기점검과 비교시 진전이 없는 상태로 확인되었다. 따라서 보수의 시급성을 요하는 손상은 아니나, 손상의 진전 방지를 위한 표면처리 등의 조치가 요망된다.
- 받침콘크리트 재료분리의 경우 시공초기 다짐부족에 의한 손상으로 받침장치의 거동에 영향을 미칠만한 손상은 아니나, 손상의 진전 방지 및 구조물의 내구성 저하 방지를 위한 단면보수 등의 조치를 취하는 것이 바람직 할 것으로 판단된다.

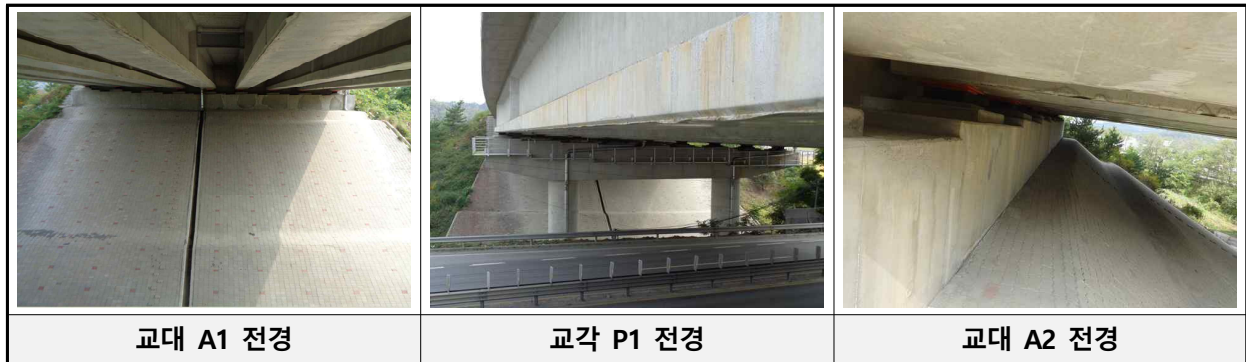
[교대 및 교각 전경]

- 금회 하부구조에 대한 외관조사 결과, 교대 일부 구간에서 폭0.3mm이상 균열, 배수로 파손 및 법면 토사유실, 박리가 발생된 것으로 확인되었다.
- 교각의 경우 폭0.3mm내·외 균열 및 망상균열, 파손, 재료분리 등이 발생된 것으로 확인되었다.
