## 제 3 장 외 관 조 사

### 3.1 개 요

#### 3.1.1 외관조사 개요

오창JCT R-C교는 충청북도 청주시 청원구 오창읍 도암리 354-1천 일원 고속국도 32호선 상에 위치한 도로교량으로, 2018년 1월 준공 이후 현재까지 약 3년간 공용중인 설계하중 DB-24의 1등교이다. 상부구조는 강박스 형식으로 총연장 180.0m(4@45.0m), 4경간 연속으로 구성되었으며, 교폭은 9.2m의 1차로(상행:1)로 운용 중이다. 하부구조 형식은 말뚝기초 및 직접기초 위에 시공된 역T형 교대 2기 및 T형 교각 3기로 구성되어 있으며, 교량 받침은 면진받침, 신축이음장치는 뉴모노셀 JOINT(A1,A2)로 시공되어 있다.

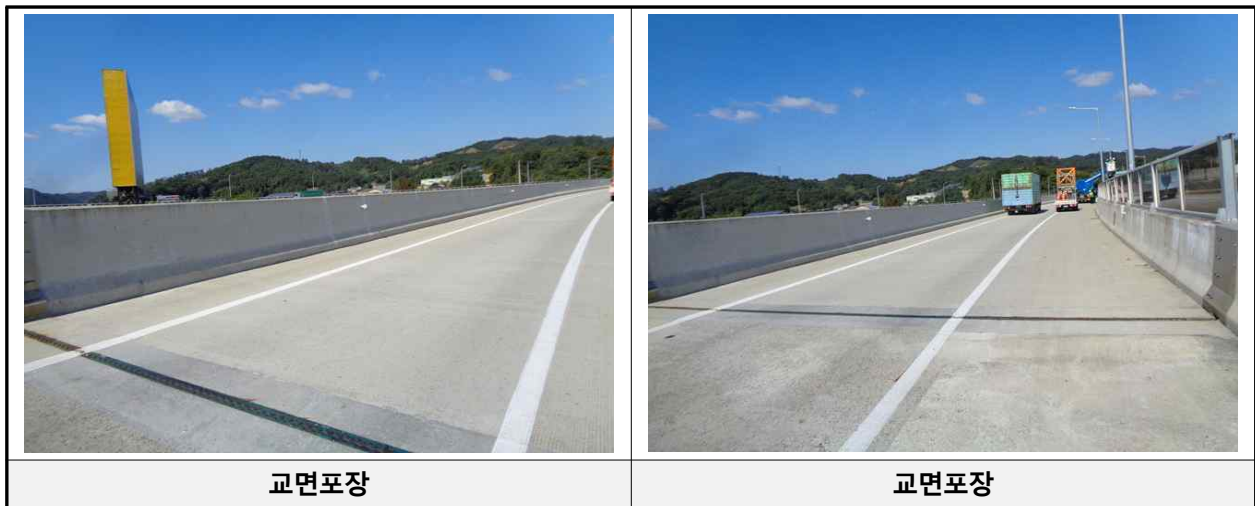
[교면포장 전경]

- 금회 교면포장에서는 대부분 구간에 포장 망상균열이 조사되었다.
- 이외 통행 차량의 안전 저해하는 손상은 없다.

- 금회 점검시 조사된 교면포장 망상균열 손상은 망상균열 자체의 면적은 넓게 분포 되어있으나 균열 폭이 경미하고 차량의 주행에 영향을 끼치는 정도는 아닌 것으로 조사되었다. 공용기간 증가로 인한 균열손상이 심화되면 바닥판하면 백태 등의 열화가 발생할 수 있으므로, 지속적인 주의관찰이 요망된다.

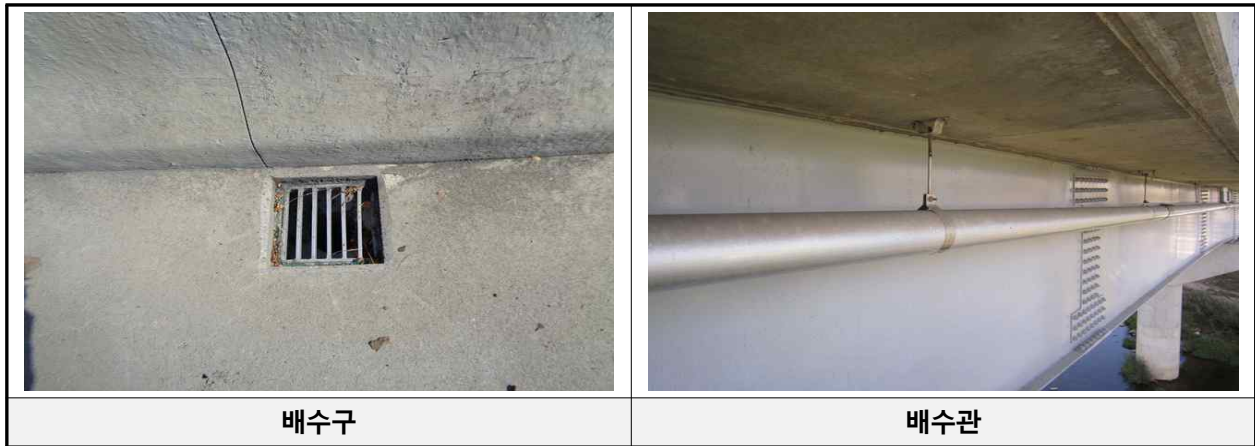
[배수시설 전경]

- 배수시설 외관조사 결과, 상부 집수구 그레이팅 설치상태는 양호하며, 배수구 막힘 등의 손상이 없는 상태로 확인 되었다.

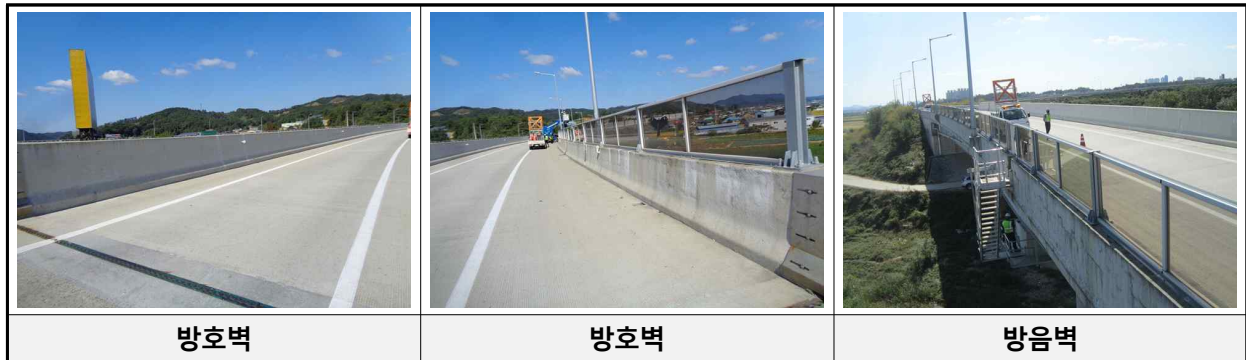
[방호벽 및 방음벽 전경]

- 콘크리트 방호벽에서 발생한 주요 손상으로는 방호벽 균열 및 백태, 방호벽 접속부 파손 등이 일부 구간에 발생하였다.

- 방호벽에 발생한 균열은 폭0.1mm의 균열로, 손상원인은 선시공된 바닥판에 방호벽 및 연석이 타설되면서 발생한 구속응력에 기인한 부등 건조수축균열로 판단된다. 발생균열은 난간의 기능적인 측면에 영향을 미치는 요인은 아니나, 부재의 내구성 확보 차원의 표면처리 등의 보수가 요구된다.
- 균열부 백태 구간은 균열부 우수유입에 의한 손상으로 부재의 내구성 확보 차원의 백태 보수가 필요할 것으로 판단된다.
- 델리네이트 파손은 통행 차량의 충격으로 인한 손상이다. 해당 부재에는 영향을 주지 않으나 야간차량 통행의 안전을 위한 보수가 필요하다.

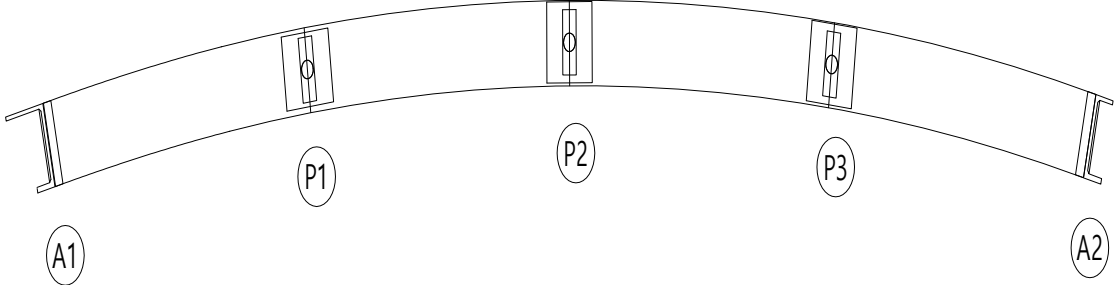
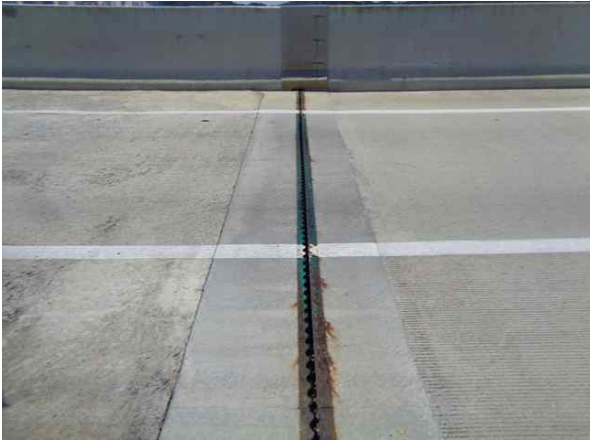
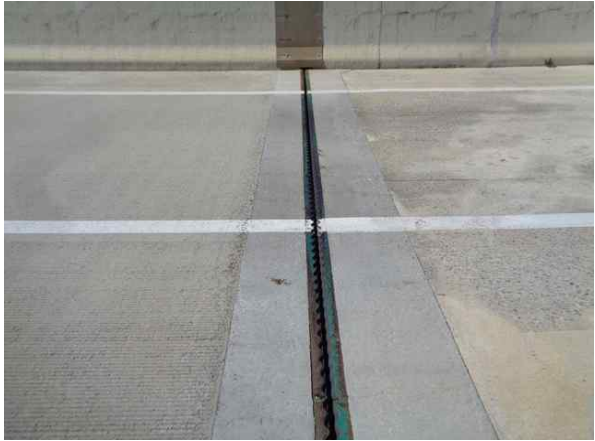
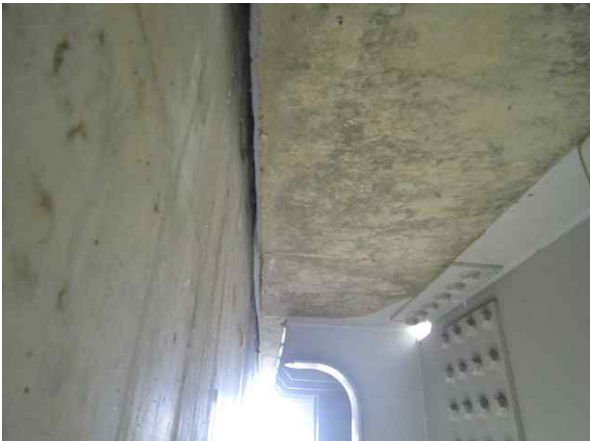
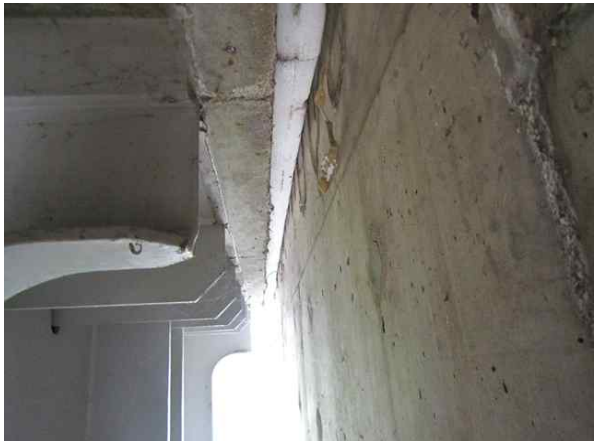
[신축이음장치 배치도 및 전경]

- 금회 점검에서는 신축이음장치의 본체와 후타재, 물받이 등 주요부재에 대한 외관 및 기능 상태를 조사하고, 연간 온도변화에 의한 신축거동량, 유간확보여부 등을 평가하기 위하여 신축이음장치 유간측정을 수행하였다. 계절별 신축량 조사 결과는 '3) 신축량 검토' 절에 상세히 서술하였다.
- 신축이음장치 외관조사 결과, 본체부식이 발생하였고, 우천시 신축이음 누수여부 확인 결과, 특이사항은 없는 것으로 확인되었다.

- 신축이음 본체부식은 신축이음 본체 도장열화 후에 우수유입이 되면서 표면부식인 발생한 것으로 판단된다. 차량 통행에 문제는 없으나 주기적인 점검을 통한 유지관리가 필요하다.

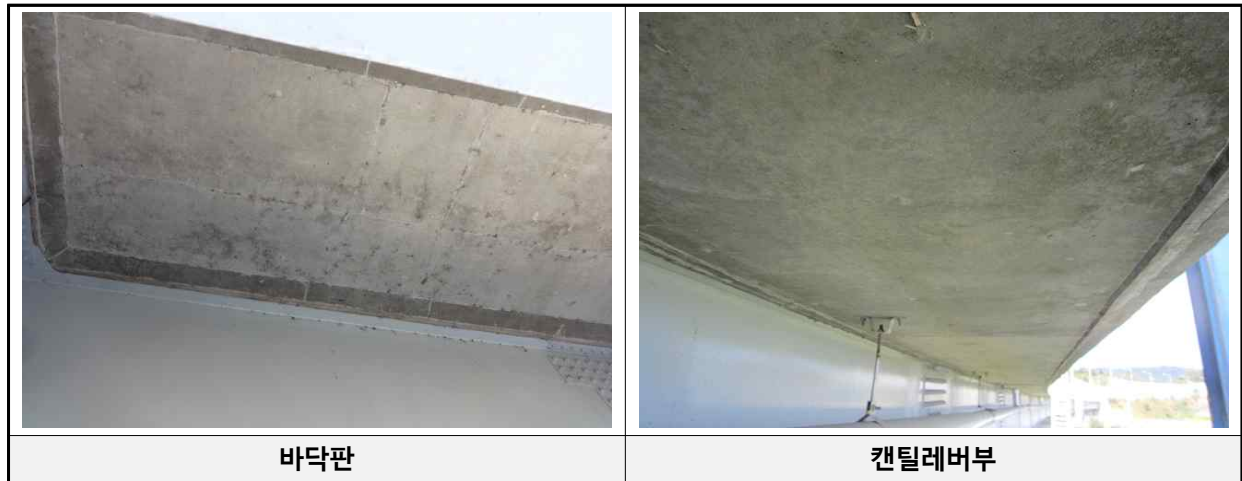
[바닥판하면 전경]

- 바닥판 하부에 대한 외관조사 결과, 주요 손상으로는 폭0.3mm미만의 일방향 균열, 망상균열, 균열부백태 등이 조사되었다.
- 거더내부 바닥판 하면에 발생한 균열부백태 의 경우 교면포장과 손상 대조 결과 포장 망상균열부와 손상위치가 일치하는 것으로 확인되어 주의관찰이 요망된다.

- 바닥판에서 발생한 균열, 망상균열은 대부분 횡방향으로, 최대폭은 일방향 균열 폭0.2mm 수준이다. 일방향 균열은 건조수축 및 온도변화에 의해 발생한 것으로 구조적인 균열이 아니므로 지속적인 관찰 후 균열 진전시 보수하는 것이 적절할 것으로 판단된다.
- 금회 정밀안전점검에서 조사된 거더내부의 바닥판하면 균열부백태는 교각 지점부 기준으로 주로 분포되어있으며, 균열부백태의 손상진전으로 인한 들뜸 등의 2차적인 손상을 방지하기 위하여 백태보수 등의 보수조치를 실시하고 지속적인 점검을 통한 주의 깊은 유지관리가 요구된다.

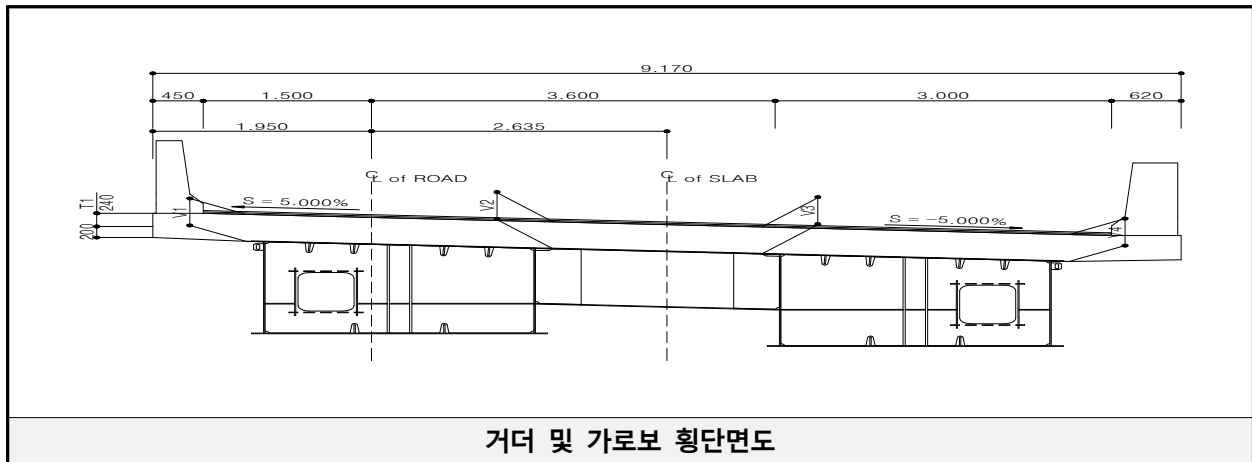
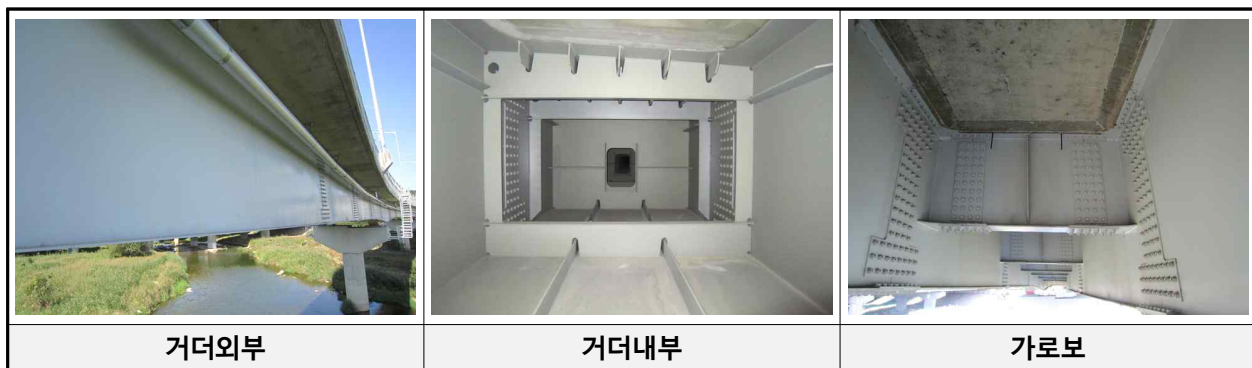
- 외관조사 결과, 거더외부의 경우 손상이 없는 양호한 상태로 조사되었으며, 거더내부는 P2부근에 조류배설물이 조사되었다.
- 또한 가로보의 외관조사결과, 손상이 없는 양호한 상태로 확인되었다.

- 금회 점검시 조사된 거더내부의 조류배설물은 하부플랜지에 점검출입구 개폐가 미흡하여 거더내부에 조류가 서식하여 발생하였다. 조류배설물의 산성성분에 의한 도장손상 등을 방지하기 위하여 정비가 필요하다고 판단된다.

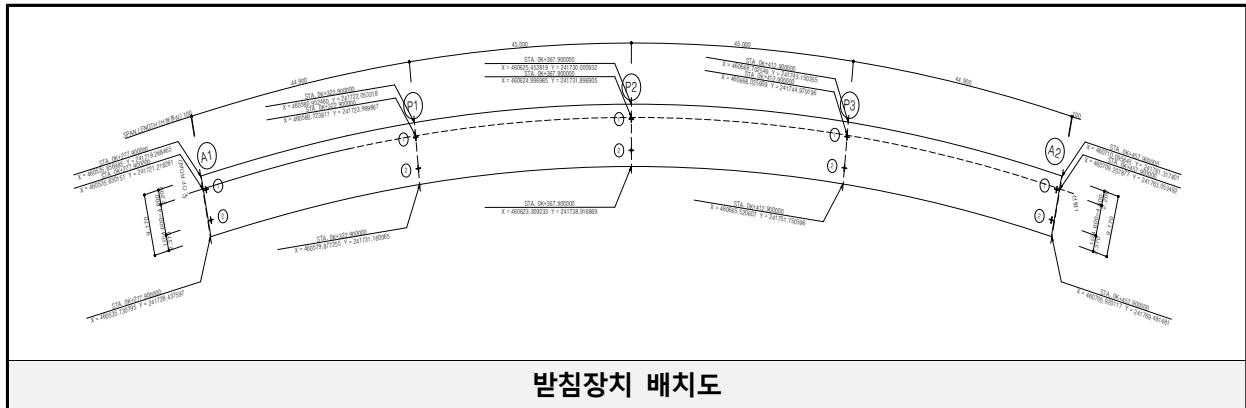
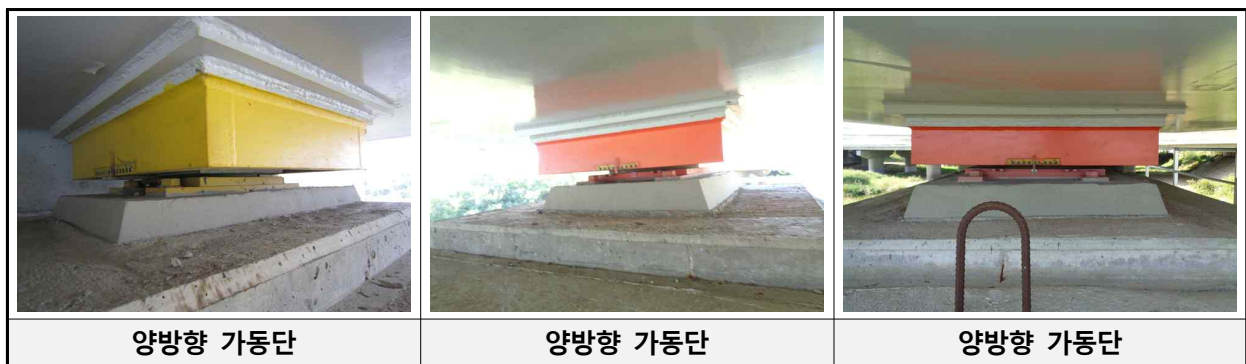
[받침장치 배치도 및 전경]

- 금회 점검에서는 교량받침의 본체와 받침콘크리트 등 주요 부재에 대한 외관 및 기능 상태를 조사하고, 연간 온도변화에 의한 신축거동량, 유간확보여부 등을 평가하기 위하여 받침장치 가동량 측정을 실시하였다. 신축량 조사 결과는 '4) 받침이동량 검토'절에 상세히 서술하였다
- 교량받침에 대한 외관조사 결과 주요 손상으로는 받침콘크리트 재료분리가 조사되었으나, 전반적으로 손상정도가 경미하며 받침장치 기능상 문제점은 없는 것으로 확인되었다.

- 금회 점검시 조사된 받침콘크리트 재료분리의 경우 거푸집 조기탈형, 다짐불량으로 인한 손상으로 받침의 기능성에는 영향을 주지 않으나 내구성 확보 등을 위한 단면보수 등의 보수가 필요하다.

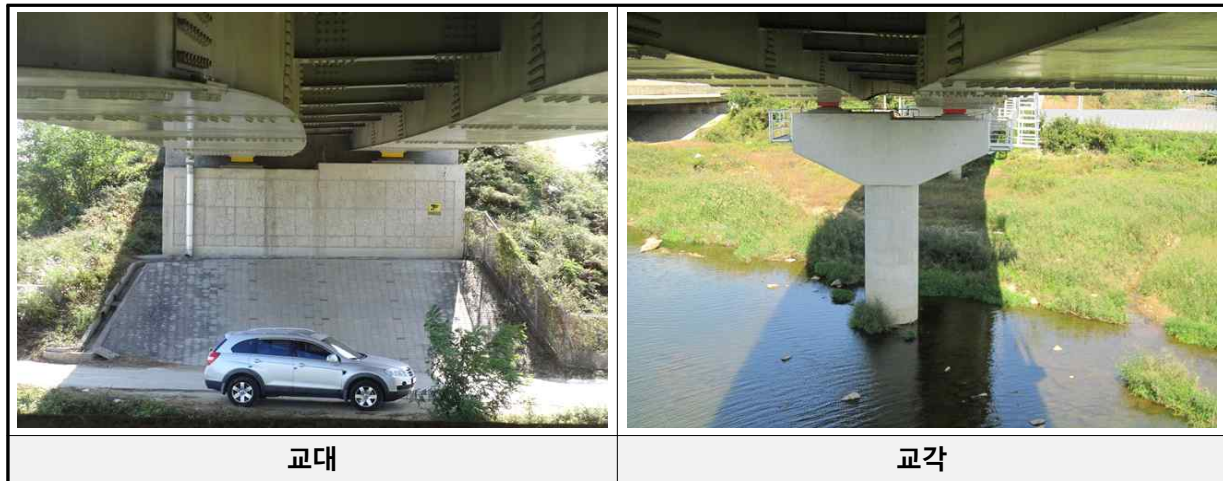
[교대 및 교각 전경]

- 금회 하부구조에 대한 외관조사 결과, 균열(폭0.3mm미만), 균열(폭0.3mm이상), 백태가 조사되었다.
- 교각의 경우 균열(폭0.3mm미만), 망상균열이 조사되었다.
