# 제 8 장 호죽2교(옥산방향)

## 제 8 장 호죽2교(옥산방향)

호죽2교(옥산방향)은 충청북도 청주시 흥덕구 옥산면 호죽리 796 일원 고속국도 32호선 상에 위치한 도로교량으로, 2018년 1월 준공 이후 현재까지 약 3년간 공용중인 설계하중 DB-24의 1등교이다.

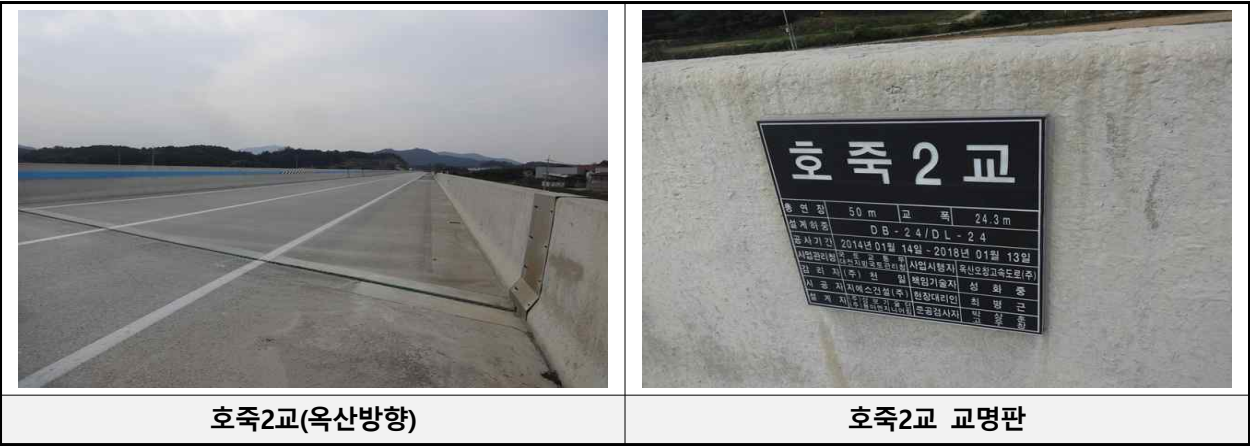
[교면포장 전경]

•교면포장의 외관조사결과 손상이 없는 상태이며, 포장파손으로 인한 통행 차량의 안전 저해 및 방수층, 바닥판 손상이 우려되는 곳은 없는 것으로 조사되었다.

•교면포장은 손상이 없는 양호한 상태로 확인되었고, 주기적인 점검을 통한 손상의 발생여부 확인 등의 유지관리가 요구된다.

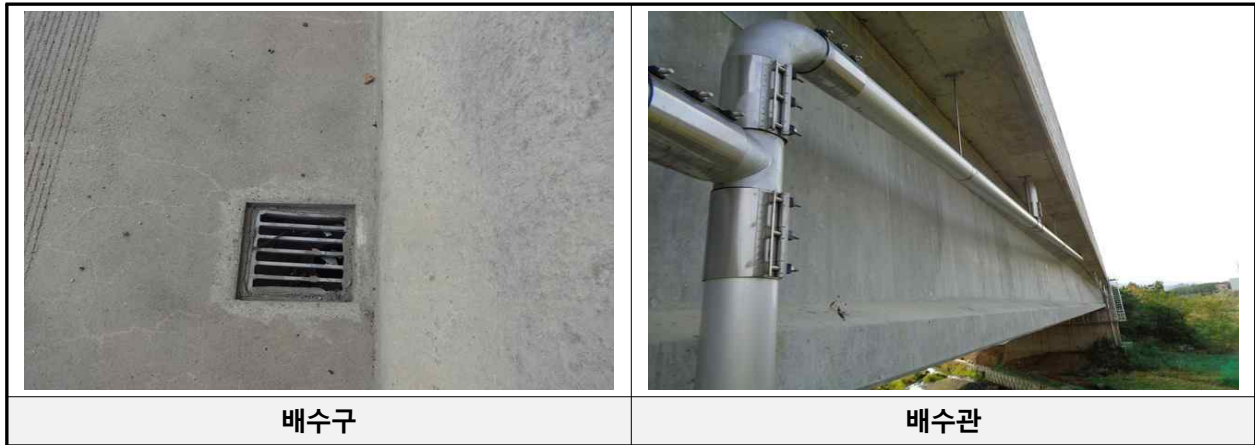
[배수시설 전경]

- 배수시설 외관조사 결과, 상부 집수구 그레이팅 설치상태는 양호하며, 배수구 막힘 등의 손상이 없는 상태로 확인 되었다.

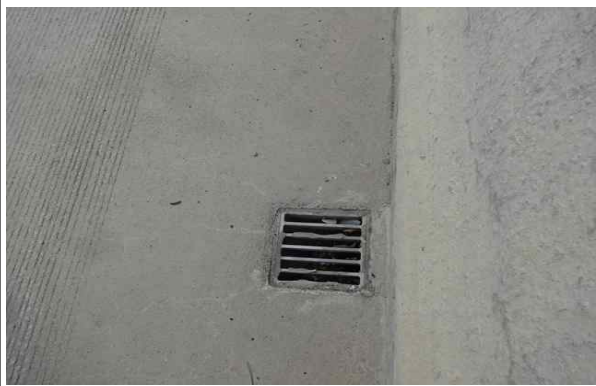
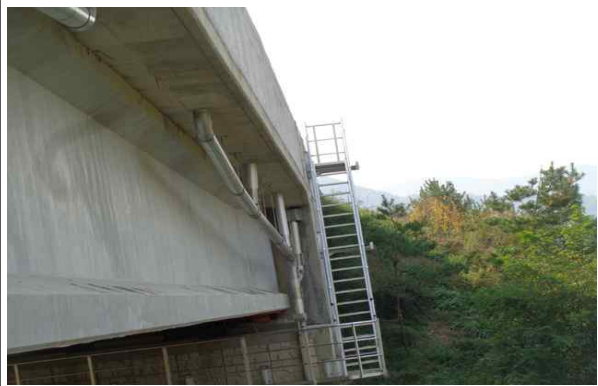
| 현황 | 상태양호 | 현황 | 상태양호 |
| 위치 | 배수구 | 위치 | 배수관 |

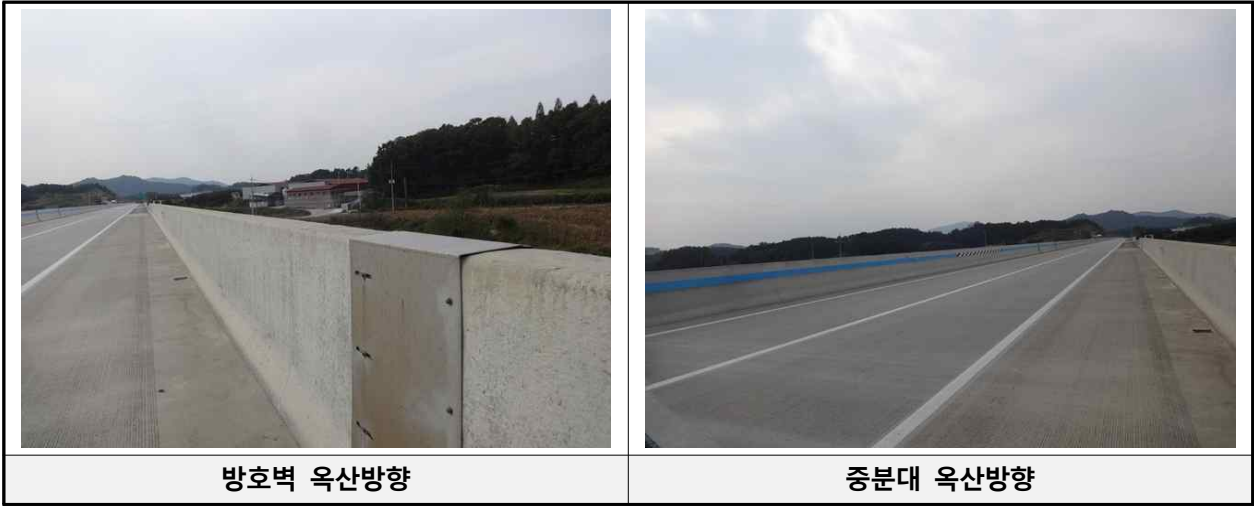
[방호벽 전경]

- 콘크리트 방호벽 외관조사 결과, 방호벽 단차, 상면 박리 등의 손상이 조사되었다.

- 방호벽의 외관조사 결과, 방호벽 단차, 상면 박리가 발생하였고, 손상부는 다짐불량, 시공미흡 등의 원인으로 인한 손상으로 박리의 경우 단면보수가 필요하며, 단차의 경우 현재 경미한 상태로 주기적인 점검을 통한 손상의 진전여부 확인 등의 유지관리가 요구된다.

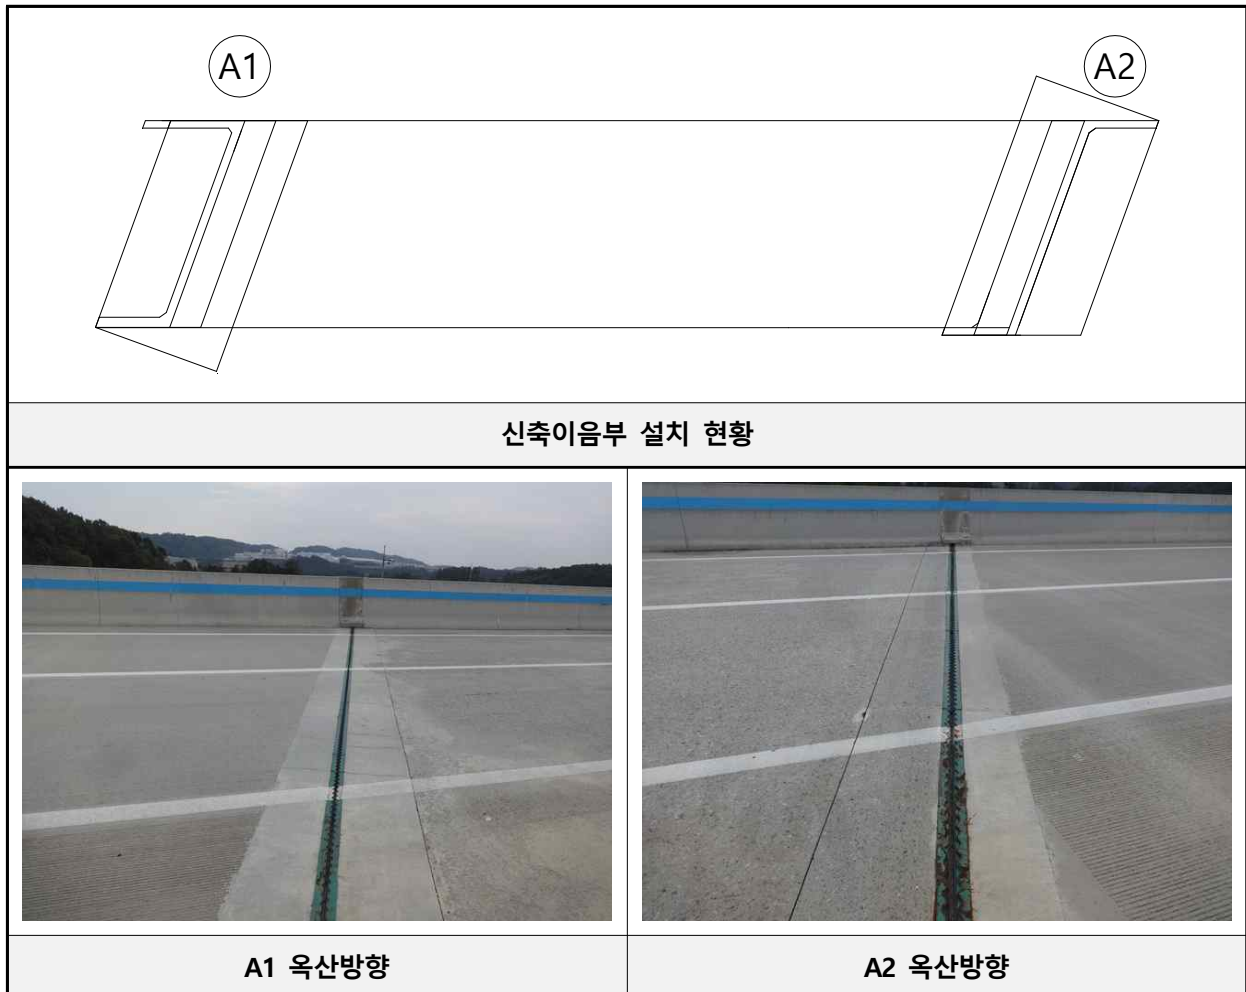
[신축이음장치 배치도 및 전경]

- 금회 점검에서는 신축이음장치의 본체와 후타재, 물받이 등 주요부재에 대한 외관 및 기능 상태를 조사하고, 연간 온도변화에 의한 신축거동량, 유간확보여부 등을 평가하기 위하여 신축이음장치 유간측정을 수행하였다. 계절별 신축량 조사 결과는 '3) 신축량 검토' 절에 상세히 서술하였다.
- 신축이음장치 외관조사 결과, 현재 손상이 없는 상태로 확인되었다.

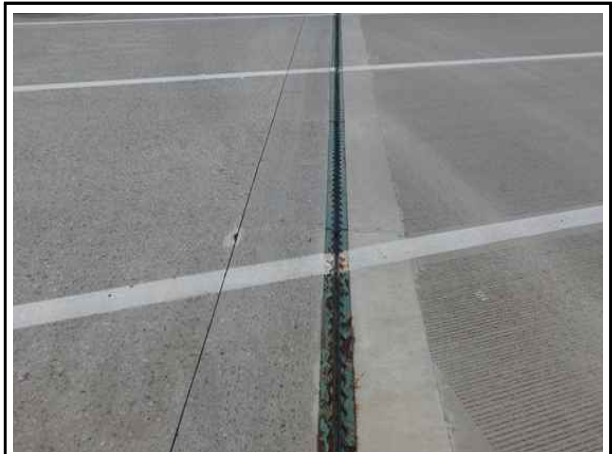
| 현황 | 상태양호 |
| 위치 | A1 |

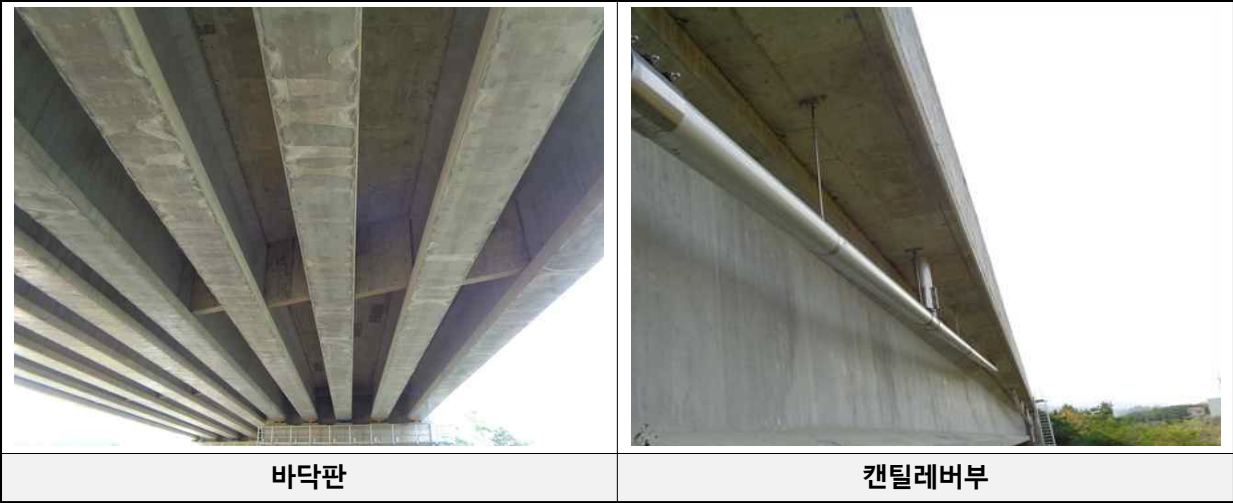
[바닥판하면 전경]

- 바닥판 하부에 대한 외관조사 결과, 폭 0.3mm미만 균열이 1개소 조사되었다.

- 바닥판에서 발생한 균열은 일방향 균열 폭0.1mm 수준이다. 일방향 균열은 건조수축 및 온도변화에 의해 발생한 것으로 조사되었으나 구조적인 균열이 아니나 하자 만료 기간전에 표면처리 등의 조치가 필요할 것으로 사료된다.

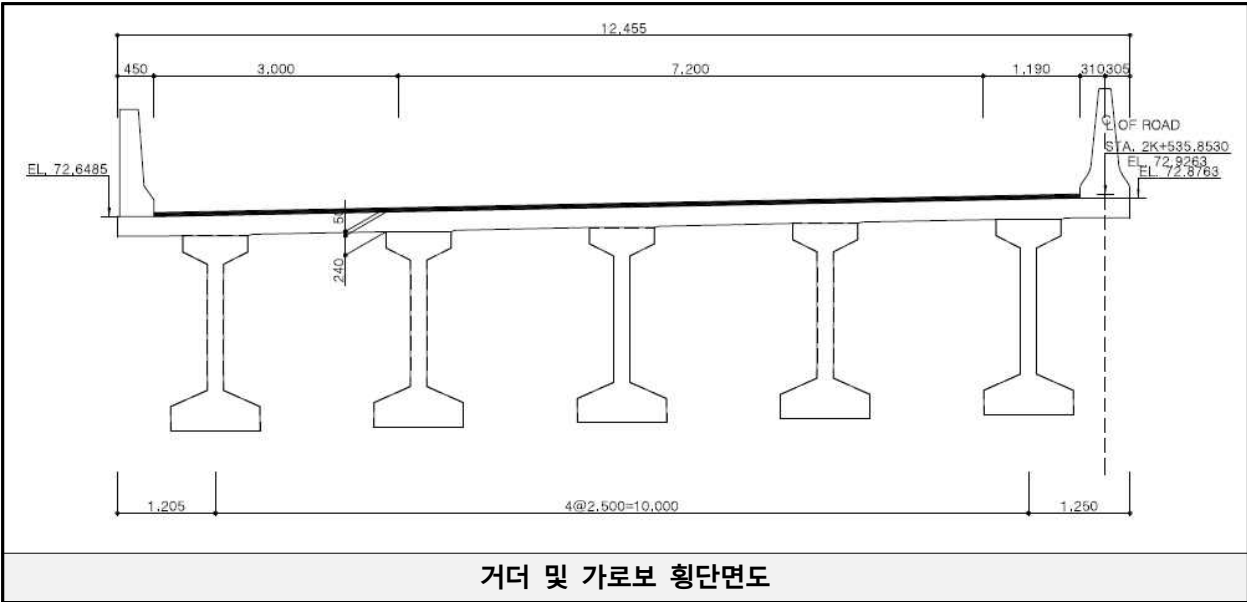
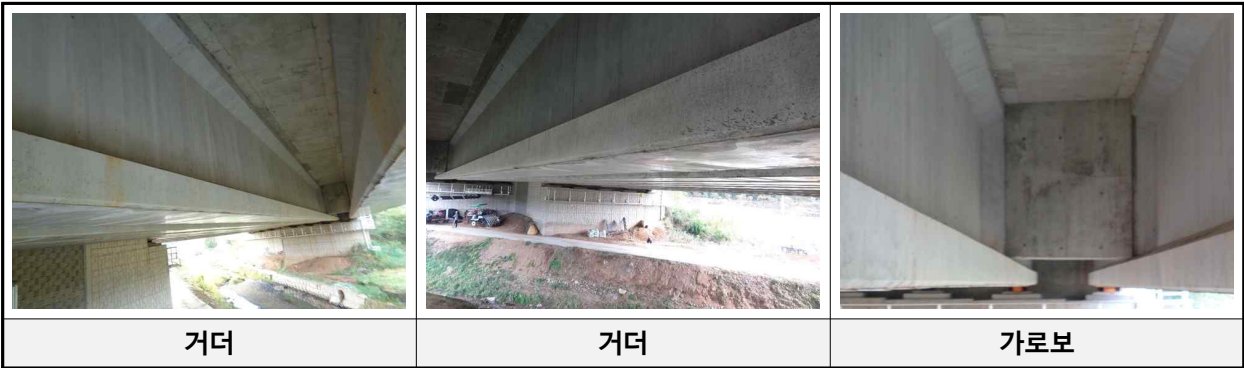
- 외관조사 결과, 거더 및 가로보의 외관조사결과, 손상이 없는 양호한 상태로 확인되었다.

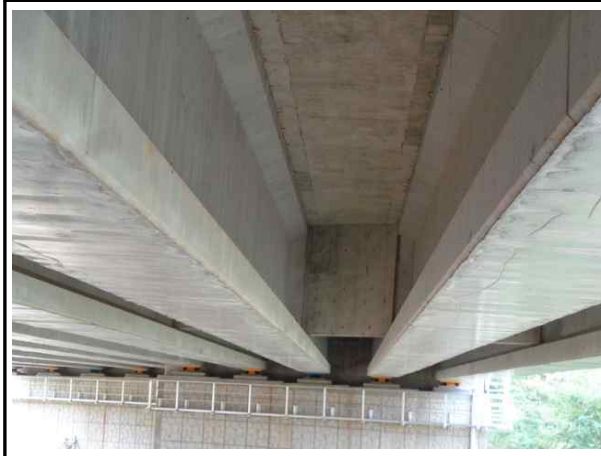
| 현황 | 상태양호 |
| 위치 | 거더 |

- 거더의 경우 현재 손상이 없는 양호한 상태로 확인되었으며, 주기적인 점검을 통한 손상의 발생여부 확인 등의 유지관리가 요구된다.

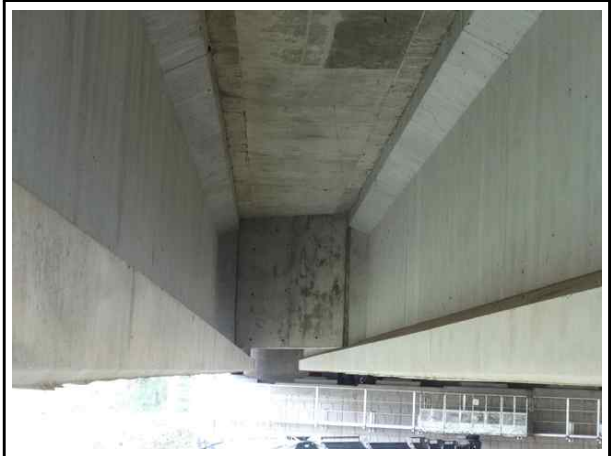
| 현황 | 상태양호 |
| 위치 | 가로보 |

- 가로보의 경우 현재 손상이 없는 양호한 상태로 확인되었으며, 주기적인 점검을 통한 손상의 발생여부 확인 등의 유지관리가 요구된다.

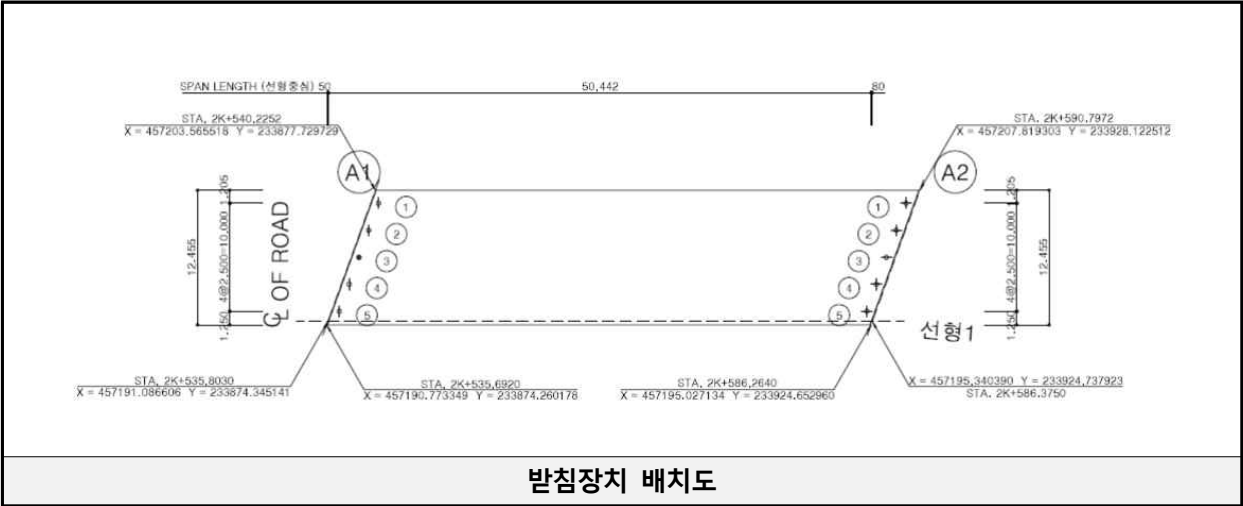
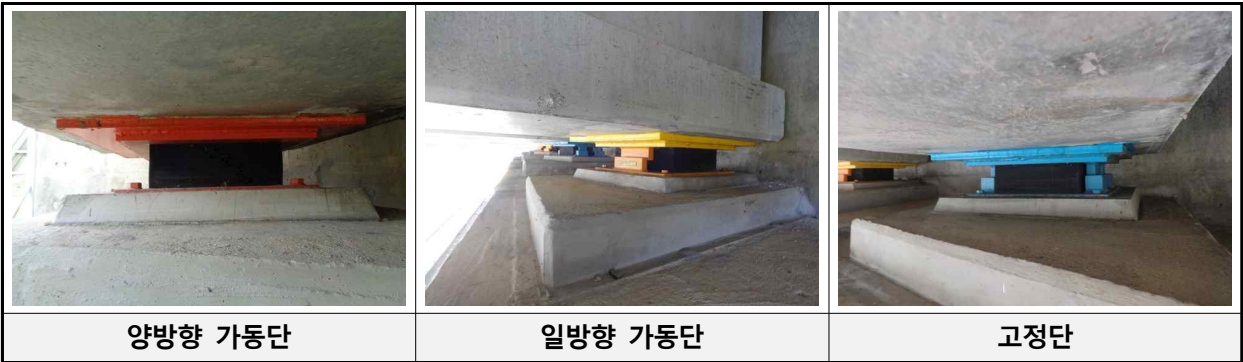
[받침장치 배치도 및 전경]

- 금회 점검에서는 교량받침의 본체와 받침콘크리트 등 주요 부재에 대한 외관 및 기능 상태를 조사하고, 연간 온도변화에 의한 신축거동량, 유간확보여부 등을 평가하기 위하여 받침장치 가동량 측정을 실시하였다. 신축량 조사 결과는 '4) 받침이동량 검토'절에 상세히 서술하였다
- 교량받침에 대한 외관조사 결과, 손상이 없는 양호한 상태로 확인되었다.

- 교량받침의 경우, 현재 손상이 없는 양호한 상태로 확인되었으며, 받침의 경우 주기적인 점검을 통한 손상의 발생여부 확인 등의 유지관리가 요구된다.

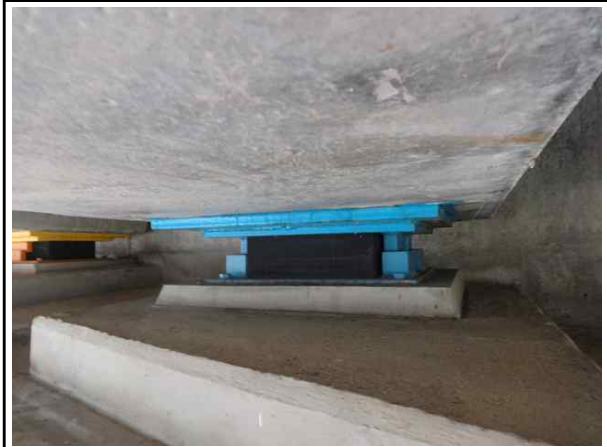
| 현황 | 상태양호 |
| 위치 | A1-SH3 |

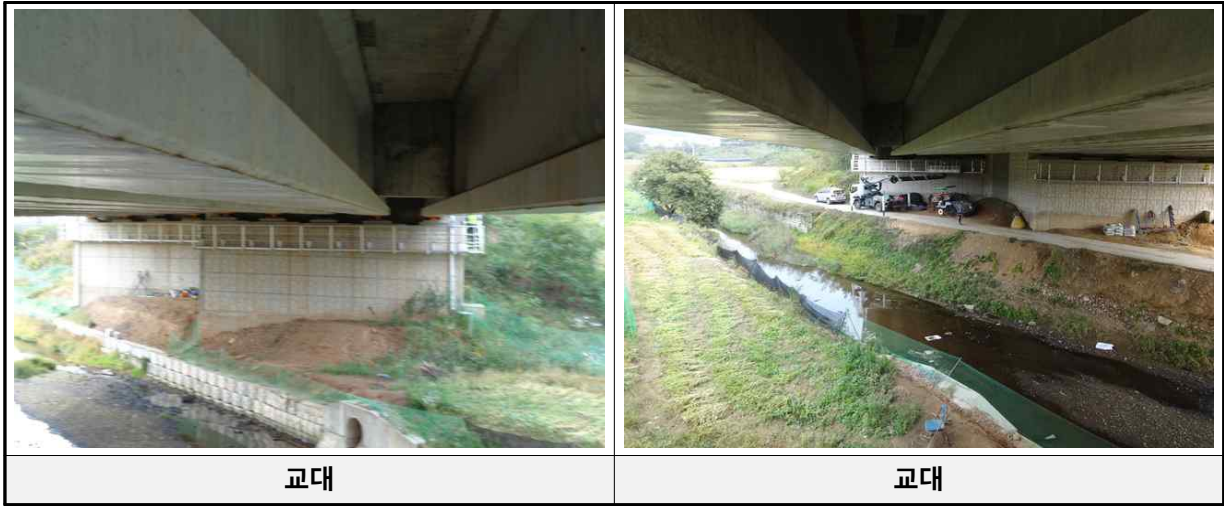
[교대 및 교각 전경]

- 금회 하부구조에 대한 외관조사 결과, 교대 일부 구간 폭 0.3mm미만 균열이 조사되었다.

- 조사된 박리(열화)는 다짐불량 및 시공미흡, 외측 우수유입에 의한 손상으로 부재의 내구성 확보 차원의 단면보수가 필요할 것으로 사료된다.
- 교대에서 발생한 균열은 일방향 균열 폭 0.2mm 수준이다. 일방향 균열은 건조수축 및 온도변화에 의해 발생한 것으로 조사되었으나 구조적인 균열이 아니나 하자 만료 기간전에 표면처리 등의 조치가 필요할 것으로 사료된다.
