# 요 약 보 고 서

## 1. 과업의 목적

- 본 용역은 「시설물의 안전 및 유지관리에 관한 특별법」 제7조에 준하는 시설물안전점검 용역으로써, 시설물에 대한 물리적, 기능적 결함을 조사하고 구조적 안전성 및 손상상태를 점검하여, 재해를 예방하고 시설물의 효용을 증진시켜 그에 대한 신속하고 적절한 보수.보강 방법 및 향후 유지관리 방안을 제시하는데 그 목적이 있다.

•2020. 09. 21 ~ 2020. 12. 29

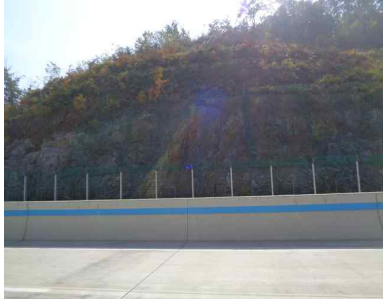
| 구 분 | 중점유지관리 사항 | 현황 사진 |
|---|---|---|
| 사<br>면<br>부 | <ul style="list-style-type: none"> <li>• 소일네일 설치부<br/>→ 현재 양호한 상태이나, 설치주변부 유실이 발생시 정착력 저하등의 손상이 발생할 수 있으므로 주기적인 관찰을 실시하는 유지관리가 필요</li> <li>• 인장균열 보수부 및 산성암맥관입부<br/>→ 현재 양호한 상태이나, 우수유입 및 주변부 유실에 대해 주기적인 관찰이 요망됨</li> </ul> | |

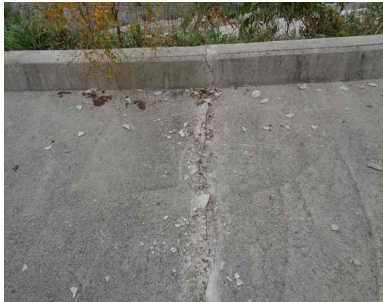
| 구 분 | 중점유지관리 사항 | 현황 사진 |
|---|---|---|
| 배수<br>시설 | <ul style="list-style-type: none"> <li>• 배수로 균열 구간<br/>→ 균열부에 대한 보수가 필요하며, 보수후에도 재손상 발생에 대한 주기적인 점검을 실시하는 유지관리가 필요</li> </ul> | |

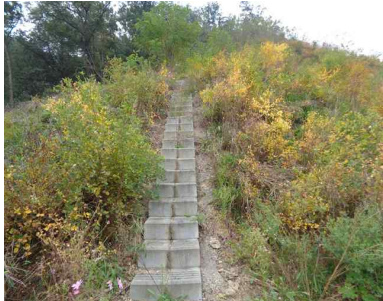
| 구 분 | 중점유지관리 사항 | 현황 사진 |
|---|---|---|
| 보호<br>시설 | <ul style="list-style-type: none"> <li>• 점검계단 식생<br/>→ 현재 양호한 상태이나, 원활한 점검 및 유지관리를 위해 식생에 대한 주기적인 정비가 필요</li> </ul> | |
