# 제 4 장 병천천교(오창방향)

### 4.1 시설물의 개요

병천천교(오창방향)은 충청북도 청주시 흥덕구 옥산면 수락리 29-18일원 고속국도 32호선 상에 위치한 도로교량으로, 2018년 1월 준공 이후 현재까지 약 3년간 공용중인 설계하중 DB-24의 1등교이다.

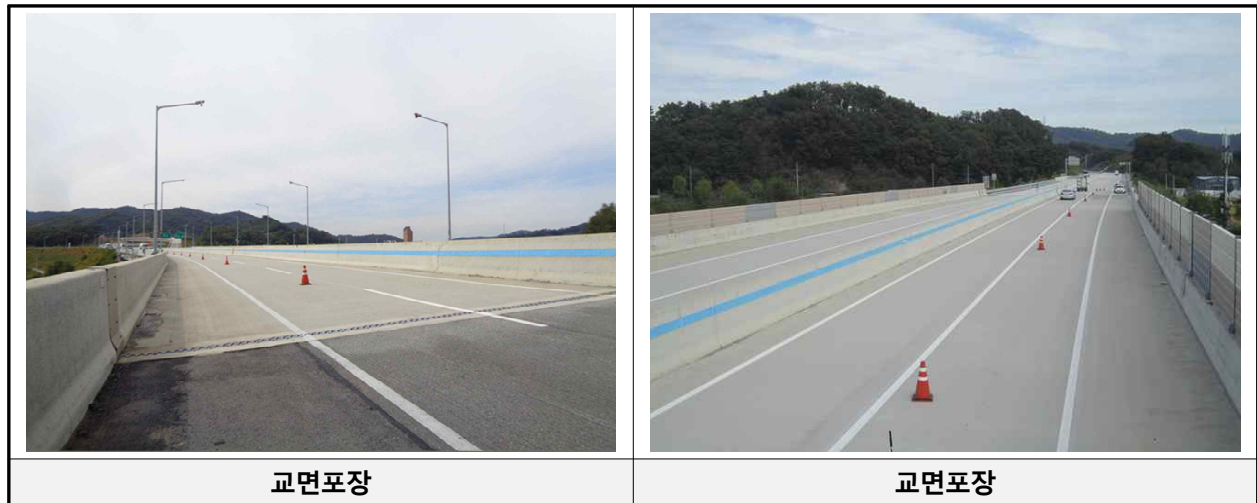
[교면포장 전경]

- 금회 교면포장에서는 일부구간에 포장 망상균열이 조사되었다.
- 이외 포장파손으로 인한 통행 차량의 안전 저해 및 방수층, 바닥판 손상이 우려되는 곳은 없는 것으로 조사되었다.

- 교면포장에서는 경년에 따른 표면 마모와 차량 윤회중 및 건조수축으로 인한 포장 망상균열이 발생되어 있는 상태이다. 현재 손상의 발생 범위와 규모는 일부 구간에 국한된 수준으로 통행 차량의 안전 및 구조물의 사용성에 지장을 주고 있지는 않으나, 사용성 확보를 위한 적절한 보수를 시행하되, 향후 방수층 및 바닥판에 영향을 주는 수준까지 진행될 경우 전면 재포장을 고려하여야 한다.

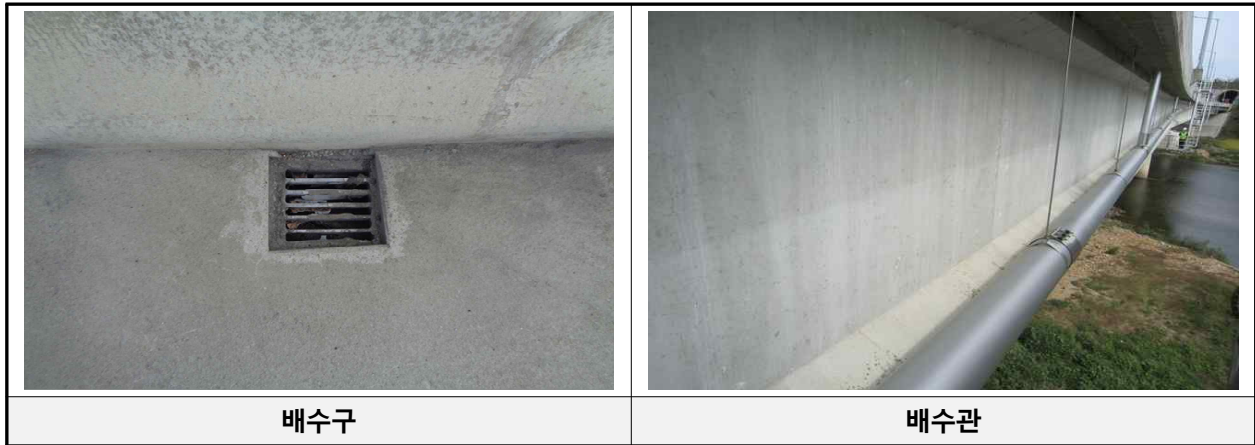
[배수시설 전경]

- 배수시설 외관조사 결과, 일부 구간에서 그레이팅 변형 1개소가 조사되었다.

- 일부 구간에서 배수구 그레이팅 변형이 1개소가 발생되었고, 손상부는 시공시 발생한 손상으로 추정되며, 사용성 확보를 위한 교체 등의 유지관리가 요구되며, 배수시설은 전반적으로 배수기능 및 통수성능에 문제가 없는 상태로 관리되고 있다.

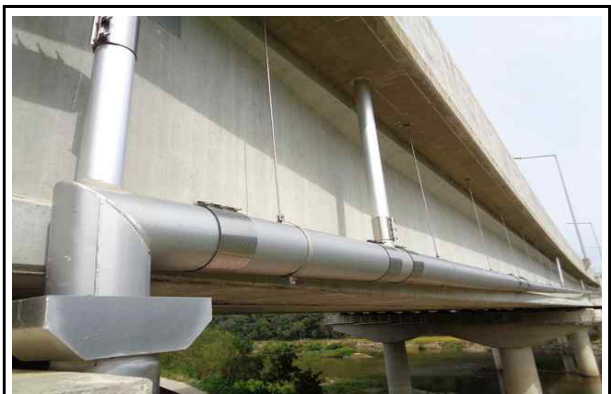
| 위치 | 배수시설 S4 |
| 원인 | 시공미흡, 외부 충격 |

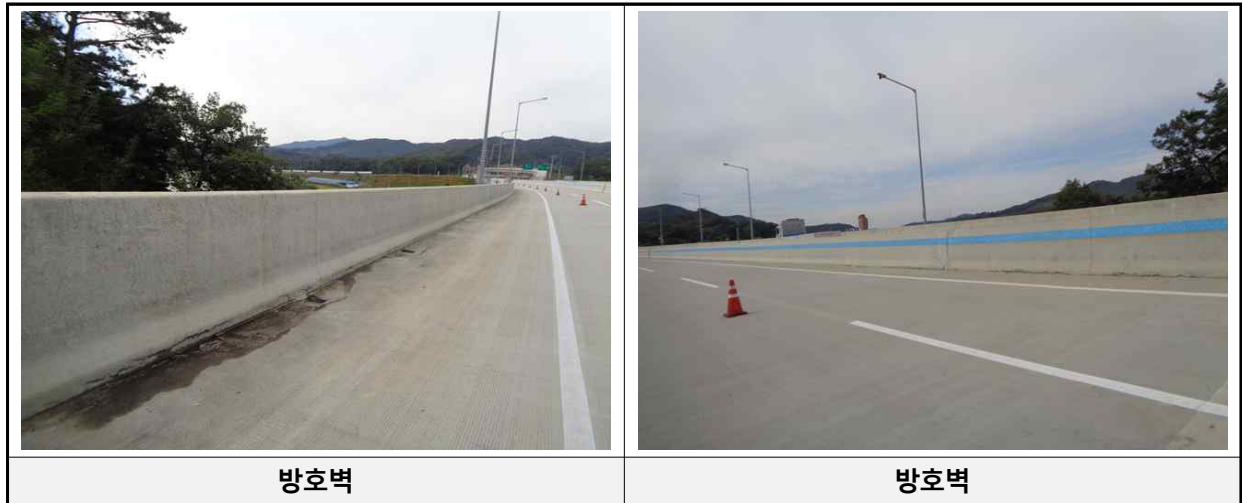
[방호벽 전경]

- 콘크리트 방호벽에서 발생한 주요 손상으로는 파손 및 들뜸, 균열부 백태, 굽힘, 재료분리 등이 발생하였다.
- 일부 구간에서 방호벽 접속부 단차가 발생되었다.

- 방호벽에 발생한 균열은 선시공된 바닥판에 방호벽 및 연석이 후타설되면서 발생한 구속응력에 기인한 부등 건조수축균열로 판단된다. 발생균열은 난간의 기능적인 측면에 영향을 미치는 요인은 아니나, 부재의 내구성 확보 차원의 표면처리 등의 보수가 요구된다.
- 백태 및 균열부 백태는 외부 우수유입에 의한 손상으로 백태 보수가 필요하며, 들뜸 파손, 재료분리 등의 단면손상은 외부충격 및 시공시 다짐불량 등에 의한 손상으로 단면보수가 요구된다. 단차의 경우 주기적인 점검을 통한 손상의 진전여부 확 등의 유지관리가 요구된다.

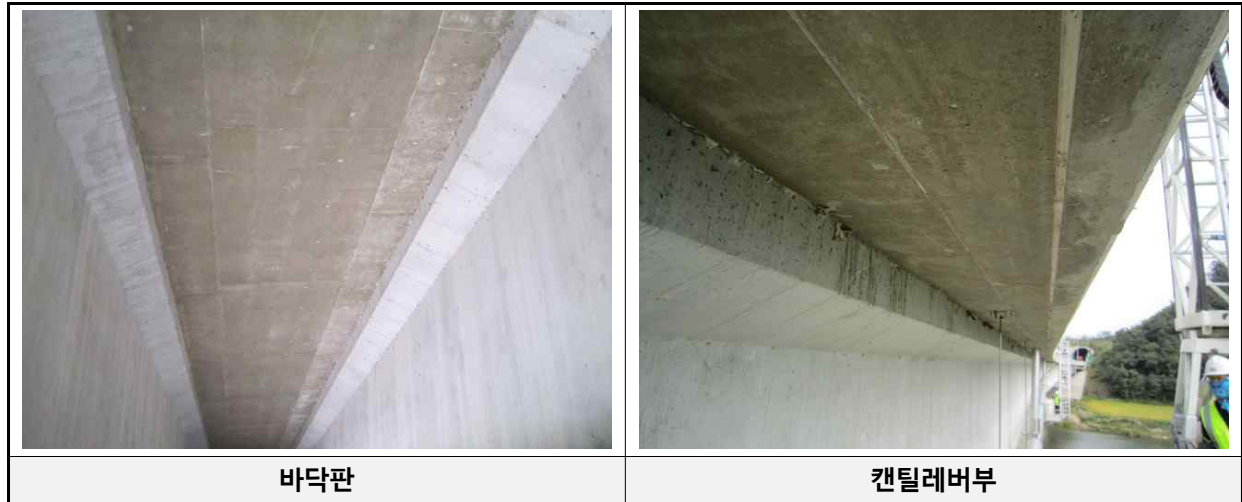
[바닥판하면 전경]

- 바닥판 하부에 대한 외관조사 결과, 주요 손상으로는 폭0.1~0.2mm의 일방향 균열 및 망상균열, 균열부백태 및 백태 등이 조사되었다.

- 바닥판에서 발생한 균열 및 망상균열은 대부분 폭0.2mm 수준이다. 일방향 균열은 건조수축 및 온도변화에 의해 발생한 것으로 금회 소폭 증가한 것으로 조사되었으나 구조적인 균열이 아니므로 지속적인 관찰 후 균열 진전시 보수하는 것이 적절할 것으로 판단되나, 하자만료 전에 일괄 보수를 실시하는 것이 바람직 할 것으로 사료된다.
- 금회 정밀안전점검에서 조사된 균열부백태는 1개소로 백태보수 등의 유지관리가 요구된다.

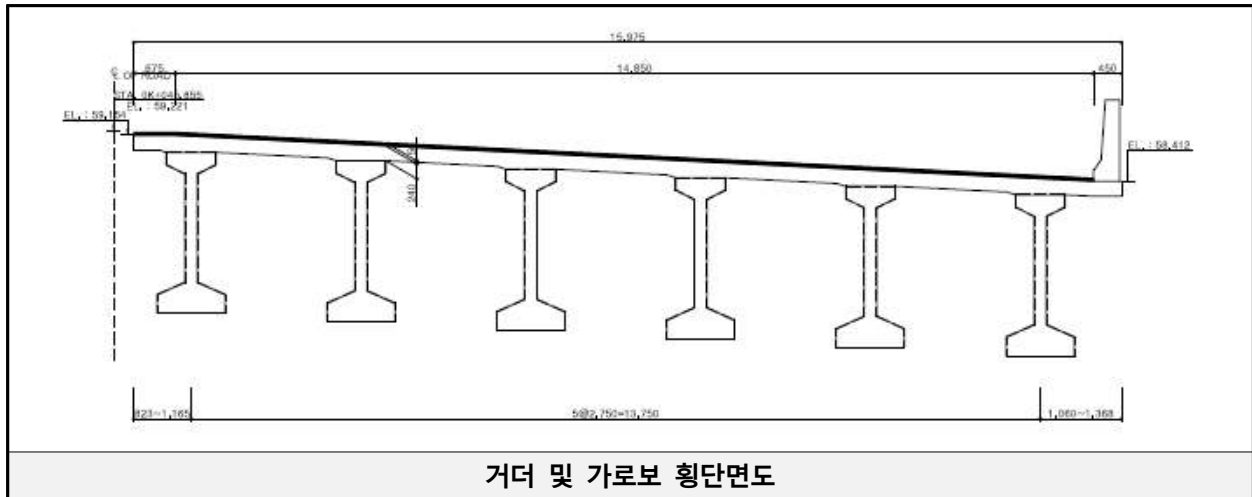
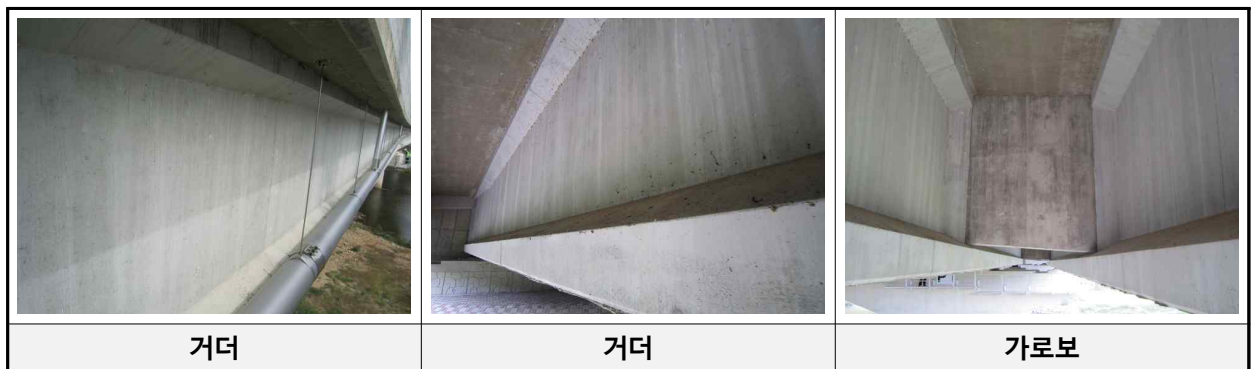
- 외관조사 결과, 거더의 경우 재료분리 및 앵커캡 미시공이 조사되었다. 또한 가로보의 외관조사결과, 손상이 없는 양호한 상태로 확인되었다.

- 금회 점검시 조사된 거더의 재료분리는 시공미 거푸집 조기 탈영, 시공미흡 등의 복합적인 원인으로 단면보수 등의 조치가 필요하며, 앵커캡 미시공은 시공미흡에 의한 손상으로 앵커캡 재체결 등의 정비가 요구된다.

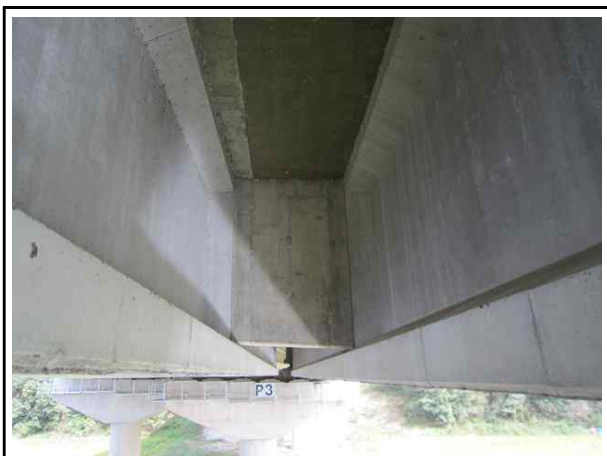
| 위치 | 거더 S4-G3 |
| 원인 | 거푸집조기탈영, 시공미흡 등 |

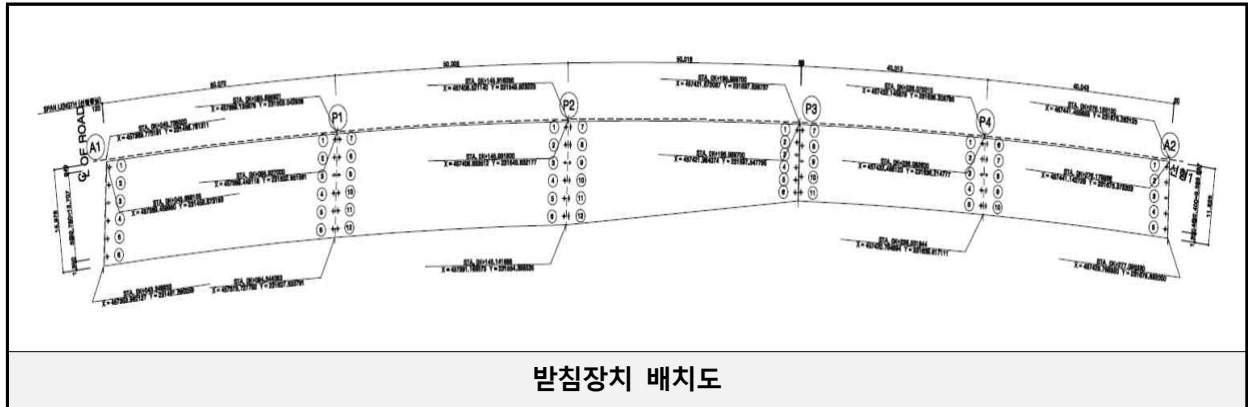
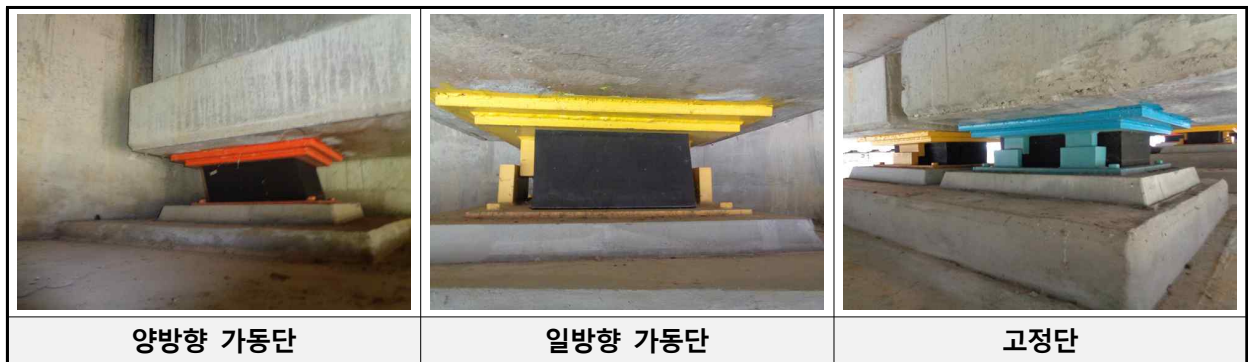
[받침장치 배치도 및 전경]

- 금회 점검에서는 교량받침의 본체와 받침콘크리트 등 주요 부재에 대한 외관 및 기능 상태를 조사하고, 연간 온도변화에 의한 신축거동량, 유간확보여부 등을 평가하기 위하여 받침장치 가동량 측정을 실시하였다. 신축량 조사 결과는 '4) 받침이동량 검토'절에 상세히 서술하였다
- 교량받침에 대한 외관조사 결과 주요 손상으로는 스토퍼 간섭, 편기가 조사되었으나, 전반적으로 손상정도가 경미하며 받침장치 기능상 문제점은 없는 것으로 확인되었다.

- 받침은 시공미흡에 의한 편기, 스토퍼 간섭이 일부 발생하였고, 손상부는 주기적인 점검을 통한 손상의 진전여부 확인 등의 유지관리가 요구된다.

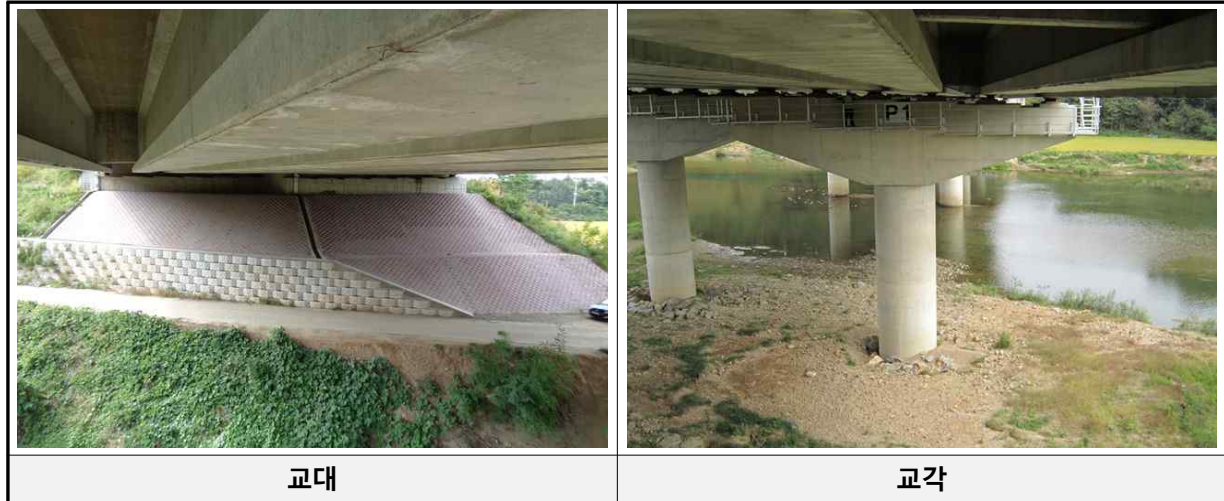
[교대 및 교각 전경]

- 금회 하부구조에 대한 외관조사 결과, 교대 일부 구간에서 폭 미만 0.3mm균열이 1개소 조사되었다.
- 교각의 경우 폭 0.3mm 미만 균열 및 망상균열, 누수흔적이 확인되었다.

- 조사된 균열은 대부분은 수직균열 형태로 시공초기 발생된 비구조적인 균열로 판단된다. 일반적으로 콘크리트는 시멘트, 물, 세골재, 조골재 및 각종 혼화 재료를 섞어서 이긴 재료로서, 균열발생은 콘크리트 내부 수분이 건조에 따라 수축하면서 발생한 소성수축 균열로 판단된다.

- 발생한 누수흔적의 경우 신축이음 하부를 통해 유입된 우수가 아닌 시공 초기 발생한 누수흔적으로 손상부는 부재의 내구성 확보 차원의 표면처리 등의 조치가 필요하다.
