# 제 6 장 용 두 천 교

### 6.1 시설물의 개요

용두천교는 충청북도 청주시 흥덕구 옥산면 장남리 75 일원 고속국도 32호선 상에 위치한 도로교량으로, 2018년 1월 준공 이후 현재까지 약 3년간 공용중인 설계하중 DB-24의 1등교이다.

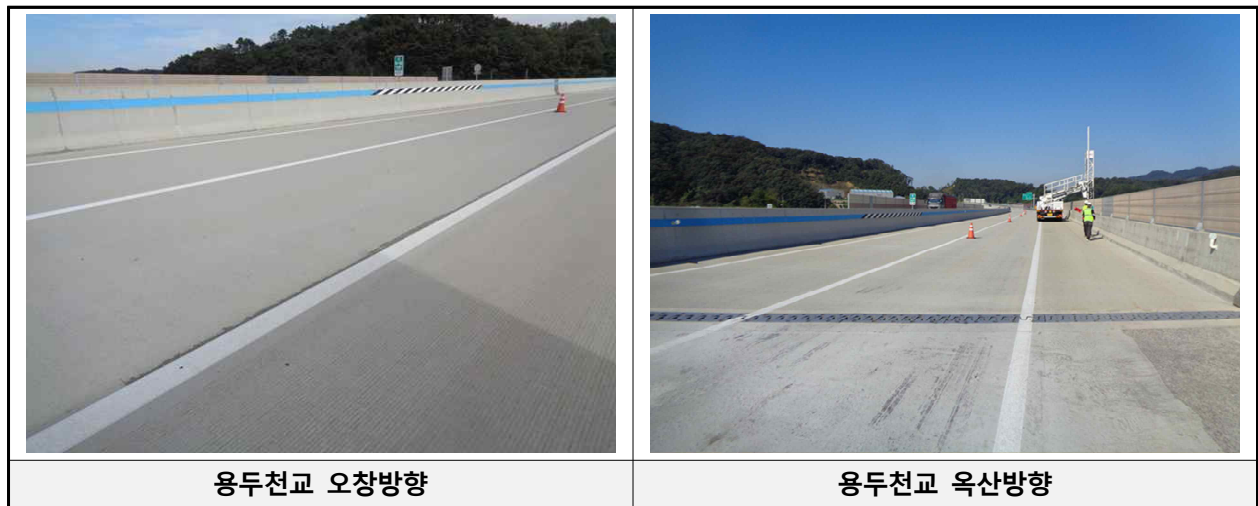
[교면포장 전경]

- 금회 교면포장에서는 일부구간에 포장 망상균열이 조사되었다.
- 이외 통행 차량의 안전 저해 및 방수층, 바닥판 손상이 우려되는 곳은 없는 것으로 조사되었다.

- 교면포장에서는 경년에 따른 표면 마모와 차량 윤회중 및 건조수축으로 인한 포장 망상균열이 발생되어 있는 상태이다. 현재 손상의 발생 범위와 규모는 일부 구간에 국한된 수준으로 통행 차량의 안전 및 구조물의 사용성에 지장을 주고 있지는 않으나, 사용성 확보를 위한 적절한 보수를 시행하되, 향후 방수층 및 바닥판에 영향을 주는 수준까지 진행될 경우 전면 재포장을 고려하여야 한다.

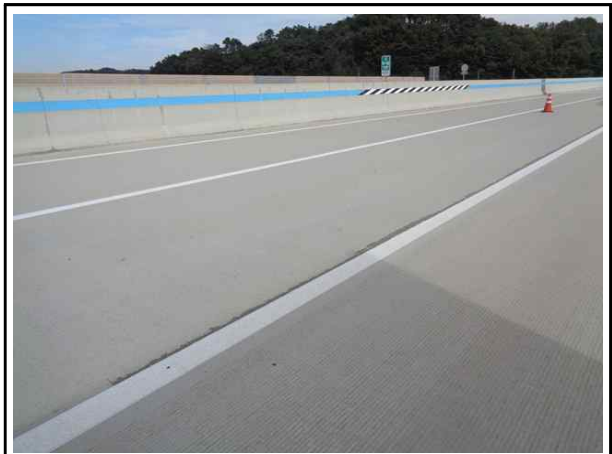
| 위치 | 옥산방향 |

| 현황 | 상태양호 |

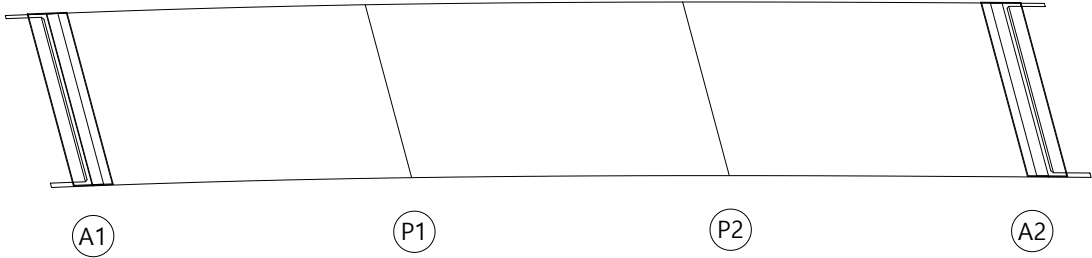
[신축이음장치 배치도 및 전경]

- 금회 점검에서는 신축이음장치의 본체와 후타재, 물받이 등 주요부재에 대한 외관 및 기능 상태를 조사하고, 연간 온도변화에 의한 신축거동량, 유간확보여부 등을 평가하기 위하여 신축이음장치 유간측정을 수행하였다. 계절별 신축량 조사 결과는 '3) 신축량 검토' 절에 상세히 서술하였다.
- 신축이음장치 외관조사 결과, 후타재에서 일부 열화가 발생하였고, 우천시 신축이음 누수여부 확인 결과, 특이사항은 없는 것으로 확인되었다.

- 후타재에서 발생한 열화는 차량의 반복하중 및 시공미흡에 의한 손상으로 현 상태에서 차량의 주행에 직접적인 영향을 주지는 않으므로 손상부의 주기적인 관찰을 통해 후타재의 파손, 단차 등으로 진전되지 않도록 유지관리 할 필요가 있다.

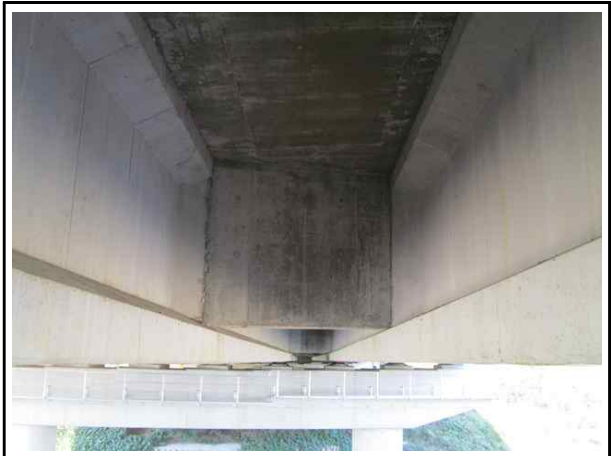
| 위치 | 가로보 |

| 현황 | 상태양호 |

- 가로보의 경우 현재 손상이 없는 양호한 상태로 확인되었으며, 주기적인 점검을 통한 손상의 발생여부 확인 등의 유지관리가 요구된다.

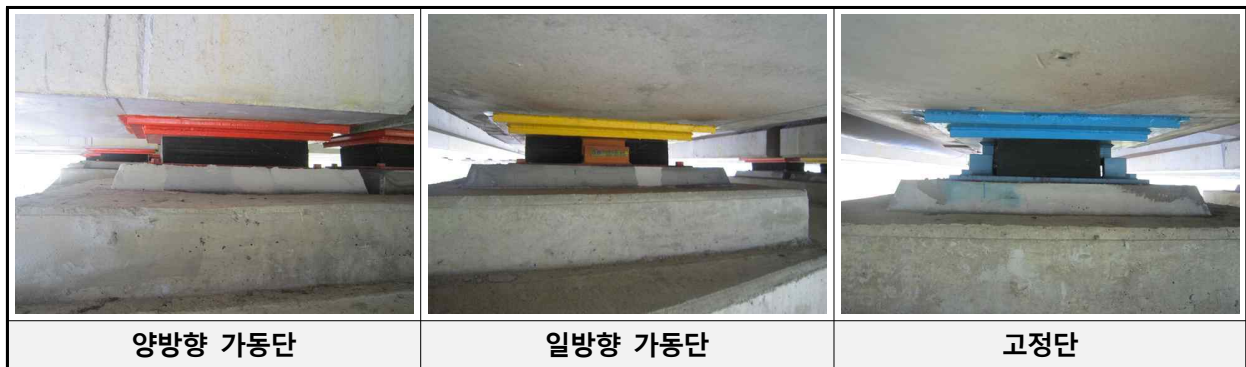
[받침장치 배치도 및 전경]

- 금회 점검에서는 교량받침의 본체와 받침콘크리트 등 주요 부재에 대한 외관 및 기능 상태를 조사하고, 연간 온도변화에 의한 신축거동량, 유간확보여부 등을 평가하기 위하여 받침장치가동량 측정을 실시하였다. 신축량 조사 결과는 '4) 받침이동량 검토'절에 상세히 서술하였다
- 교량받침에 대한 외관조사 결과 주요 손상으로는 받침물탈 균열(폭0.3mm미만), 받침물탈 들뜸, 파손이 조사되었으나, 전반적으로 손상정도가 경미하며 받침장치 기능상 문제점은 없는 것으로 확인되었다.

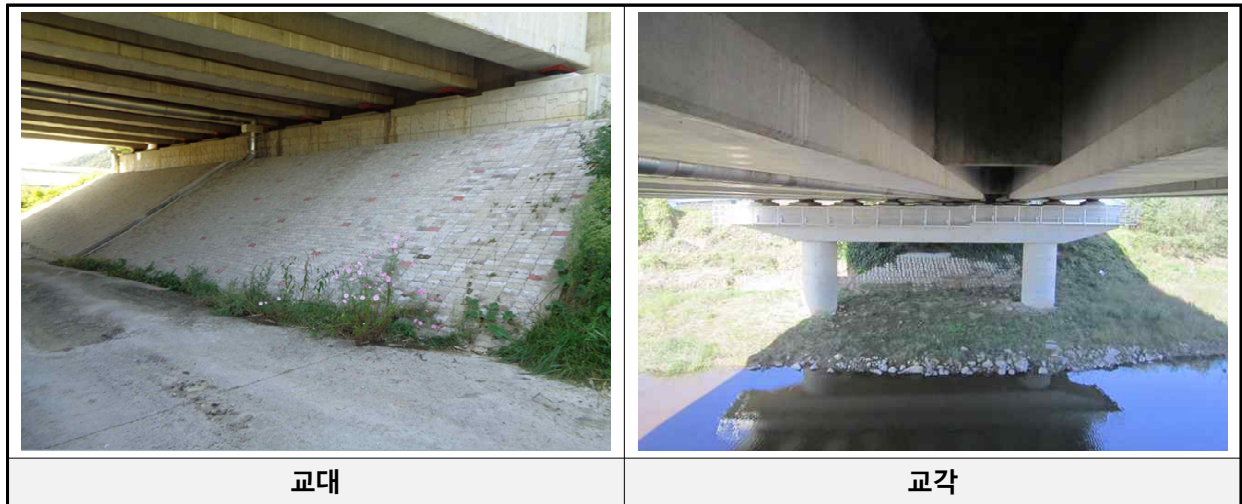
[교대 및 교각 전경]

- 금회 하부구조에 대한 외관조사 결과, 교대 일부 구간에서 체수흔적이 조사되었고, 국부적인 백태가 3개소 조사되었다.
- 교각의 경우 손상이 없는 상태로 확인되었다.

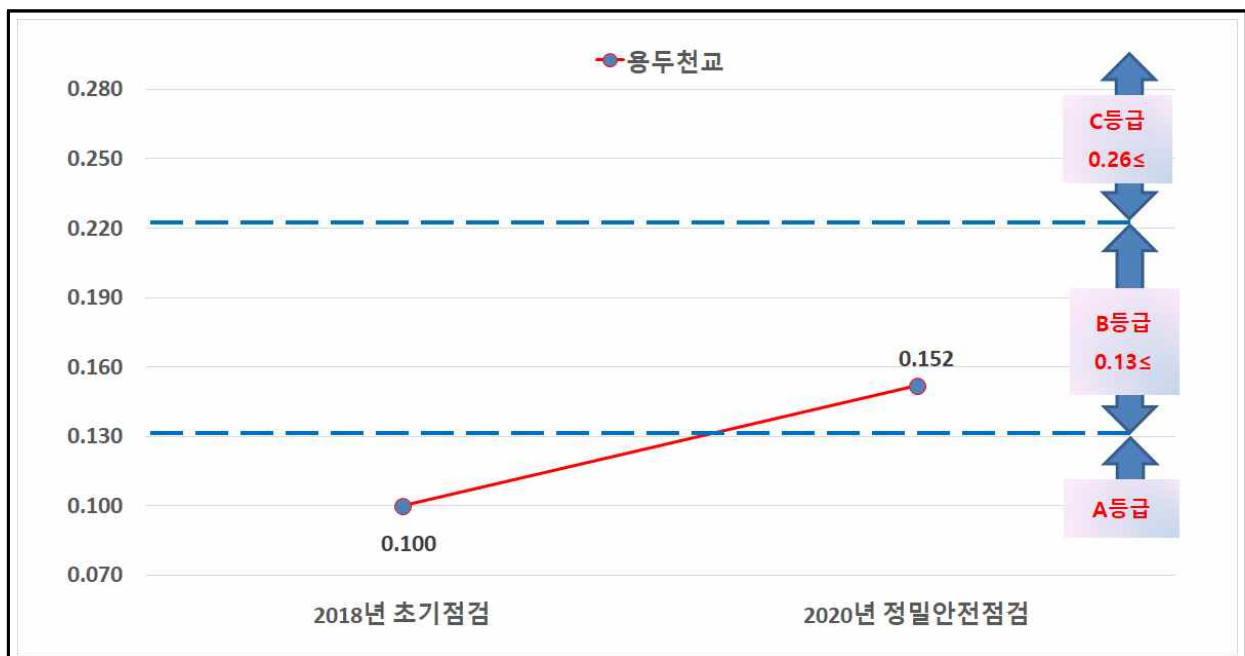
[그림 6.4.1] 용두천교 상태평가 결과 비교 그래프

- 금회 최초 실시하는 정밀안전점검으로 정밀조사로 인한 신규손상 발생으로 인해 상태평가 결과 B로 평가되었다.
- 금회 점검에서는 전회 대비 결함도점수가 다소 증가한 상태평가 **B(결함도점수 0.100→0.152)**로 평가되었으며, 초기 점검 대비 등급은 **A→B**로 하향 된 것으로 검토되었다.
- 주요 손상은 현재 뚜렷한 진행성을 보이고 있지 않으므로 내구성 확보 차원의 적절한 보수를 시행하면 사용성 및 내구성에 문제가 없을 것으로 판단된다.
