# 제 13 장 복 현 3 교

### 13.1 시설물의 개요

복현3교는 충청북도 청주시 청원구 오창읍 장대리 20-2 일원 고속국도 32호선 상에 위치한 도로교량으로, 2018년 1월 준공 이후 현재까지 약 3년간 공용중인 설계하중 DB-24의 1등교이다.

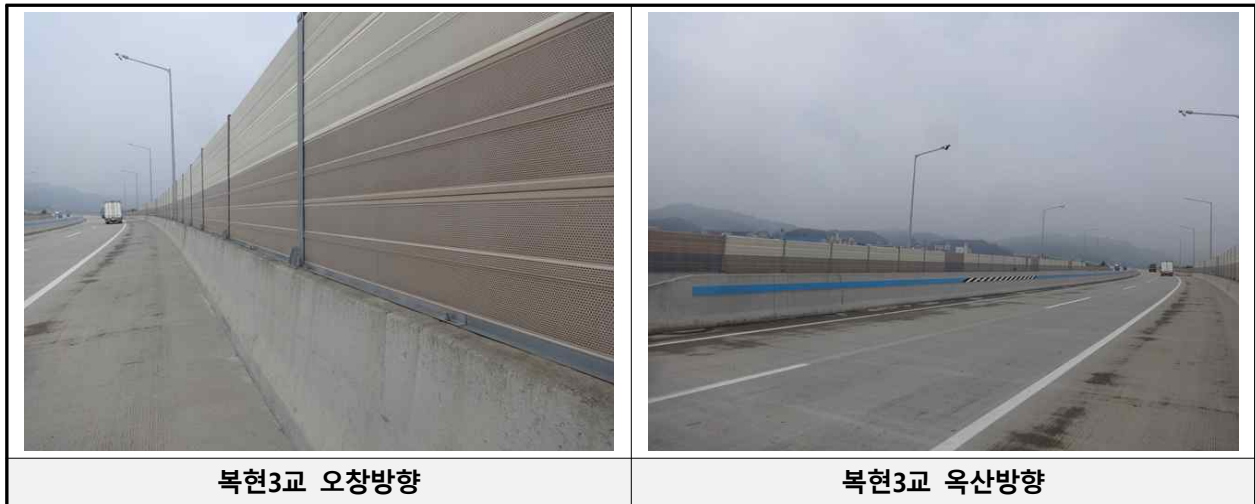
[교면포장 전경]

- 금회 교면포장 결과 전체적인 포장상태는 양호하며 포장 망상균열, 포장파손 등으로 인한 통행 차량의 안전 저해 및 방수층, 바닥판 손상이 우려되는 곳은 없는 것으로 조사되었다.

- 교면포장의 경우 금회 점검 결과, 손상이 없는 양호한 상태인 것으로 확인되었다. 교면포장의 경우 손상 발생시 주행차량의 안전성에 영향을 미치므로 추후 주기적인 점검을 통한 신규 손상 발생여부를 확인하여 현재 상태를 유지하는 것이 바람직 할 것으로 판단된다.

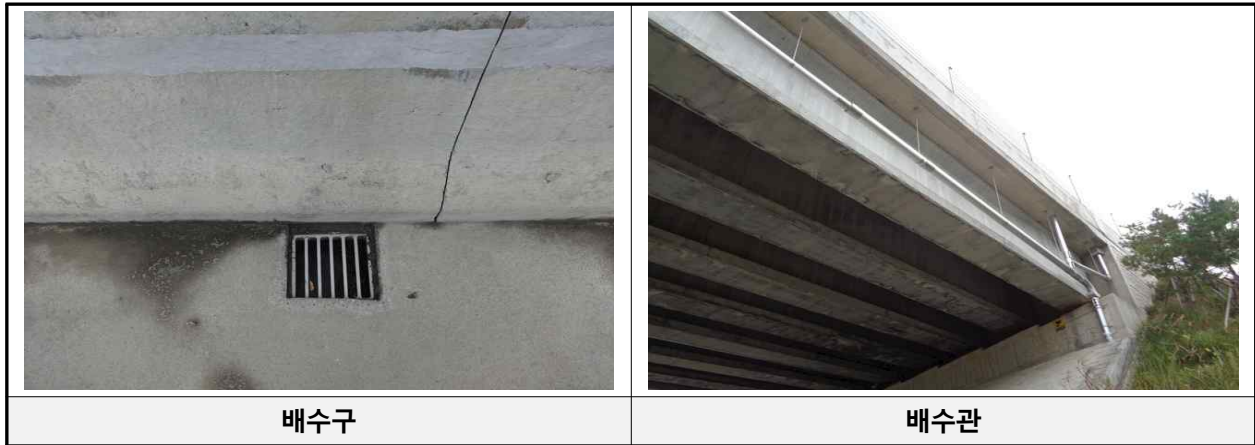
[배수시설 전경]

- 배수시설 외관조사 결과, 상부 집수구 그레이팅 설치상태는 양호하며, 배수구 막힘 등의 손상이 없는 상태로 확인 되었다.

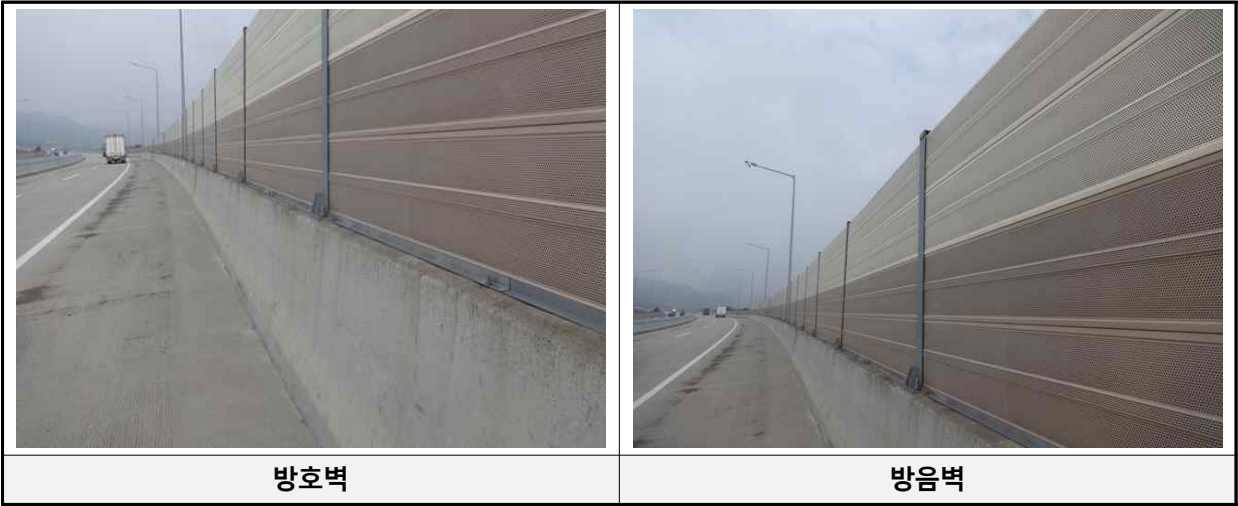
[방호벽 및 방음벽 전경]

•콘크리트 방호벽에서 발생한 주요 손상으로는 방호벽 균열부백태가 일부 구간에 발생하였다.

- 방호벽에 발생한 균열부 백태 구간은 균열부 우수유입에 의한 손상으로 판단된다. 발생균열은 난간의 기능적인 측면에 영향을 미치는 요인은 아니나, 부재의 내구성 확보 차원의 백태보수 등의 보수가 요구된다.

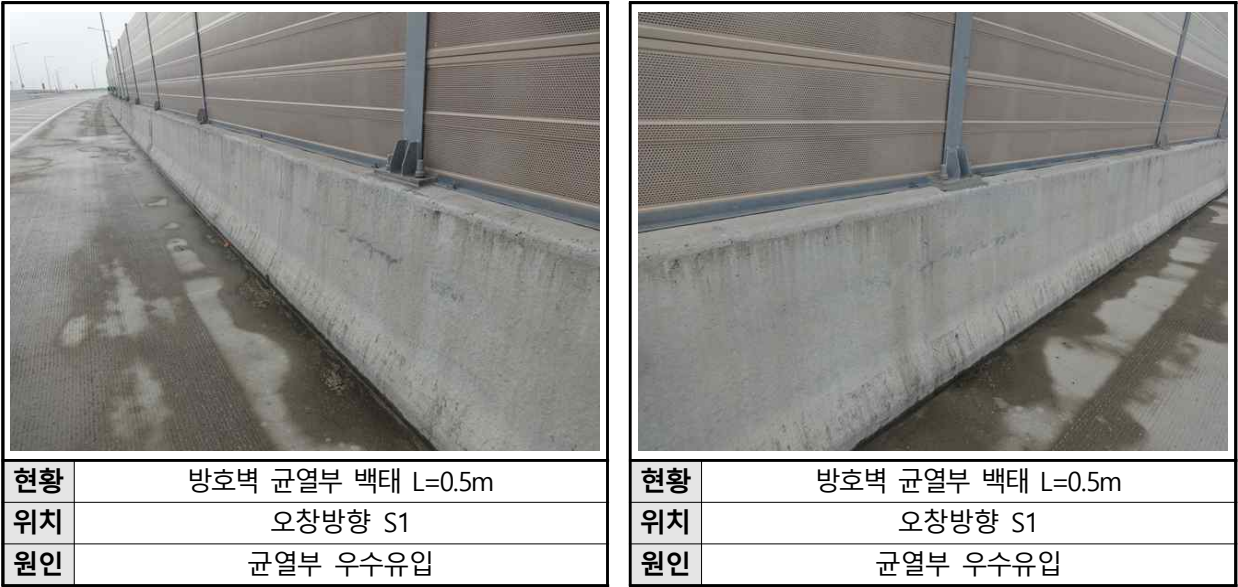
| 현황 | 방호벽 균열부 백태 L=0.5m |
| 원인 | 균열부 우수유입 |

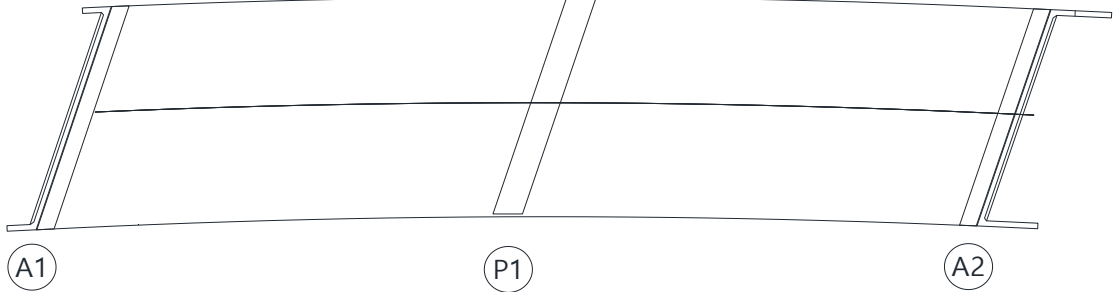
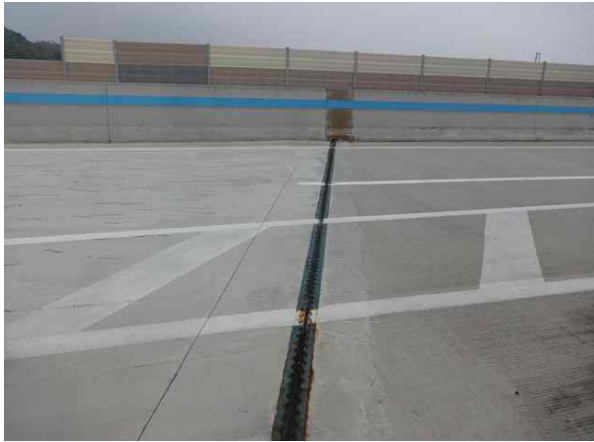
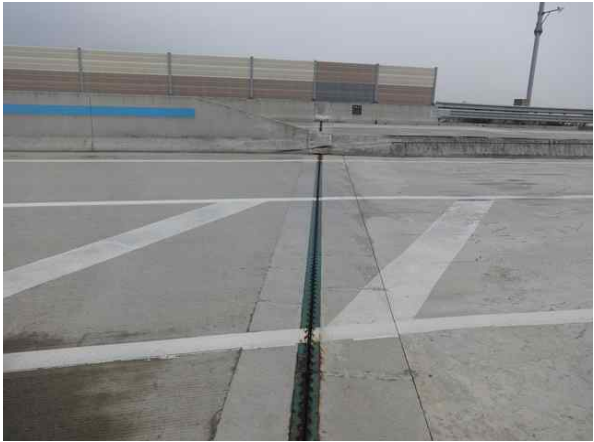
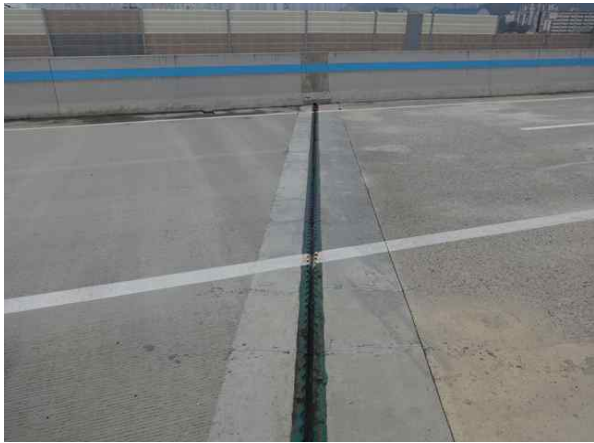
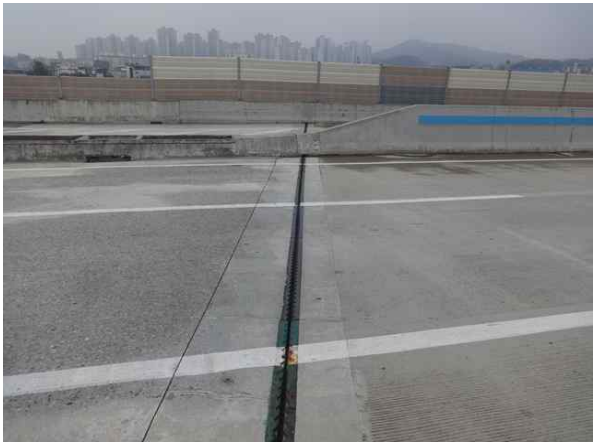
[신축이음장치 배치도 및 전경]

- 금회 점검에서는 신축이음장치의 본체와 후타재, 물받이 등 주요부재에 대한 외관 및 기능 상태를 조사하고, 연간 온도변화에 의한 신축거동량, 유간확보여부 등을 평가하기 위하여 신축이음장치 유간측정을 수행하였다. 계절별 신축량 조사 결과는 '3) 신축량 검토' 절에 상세히 서술하였다.
- 신축이음장치 외관조사 결과, 신축이음 본체에서 국부적으로 점부식 형태로 발생하였고 우천시 신축이음 누수여부 확인 결과, 특이사항은 없는 것으로 확인되었다.

- 신축이음 본체에서 발생한 본체 부식은 경년열화로 인한 손상으로, 이물질퇴적 및 고무판 노화 현상은 발생하지 않은 양호한 상태이다. 현 상태에서 차량의 주행에 직접적인 영향을 주지는 않으나 추후 주기적인 점검을 통한 손상의 진전여부 파악 등의 유지관리가 필요하다.

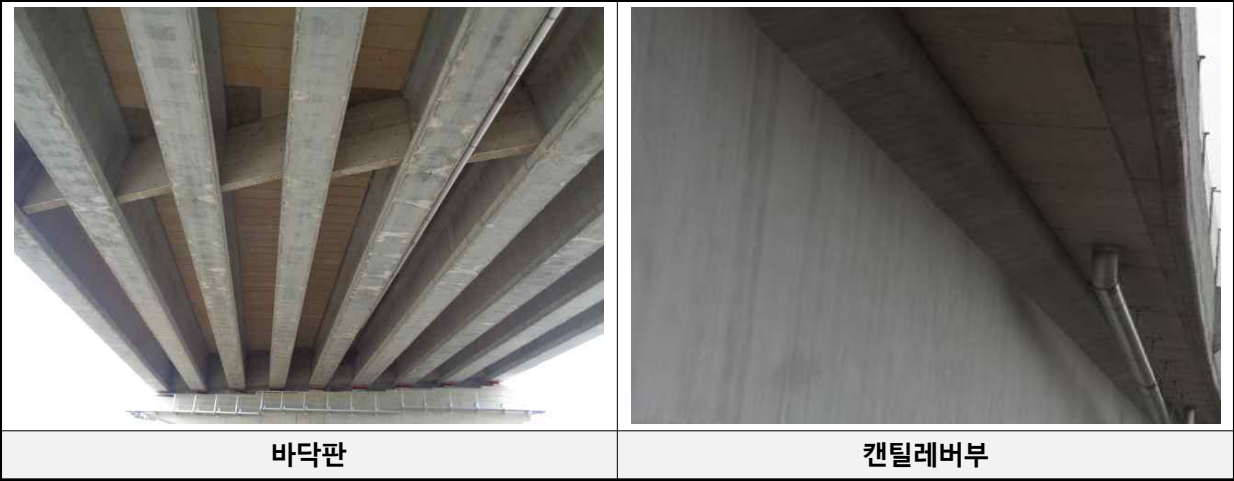
[바닥판하면 전경]

- 바닥판 하부에 대한 외관조사 결과, 주요 손상으로는 폭0.1~0.2mm의 일방향 균열, 망상균열 및 재료분리 등이 조사되었다.

- 바닥판에서 발생한 균열은 대부분 횡방향으로, 최대폭은 일방향 균열 폭0.1mm(S1의 균열은 0.1mm미만) 수준이다. 일방향 균열은 건조수축 및 온도변화에 의해 발생된 것으로 조사되었고 구조적인 균열이 아니므로 지속적인 관찰 후 균열 진전시 보수하는 것이 적절할 것으로 판단된다.
- 금회 정밀안전점검에서 조사된 재료분리는 주로 시공초기 다짐부족 등에 의하여 발생한 것으로 확인되었으며, 내구성 저하방지를 위한 재료분리부의 단면보수가 필요하다.

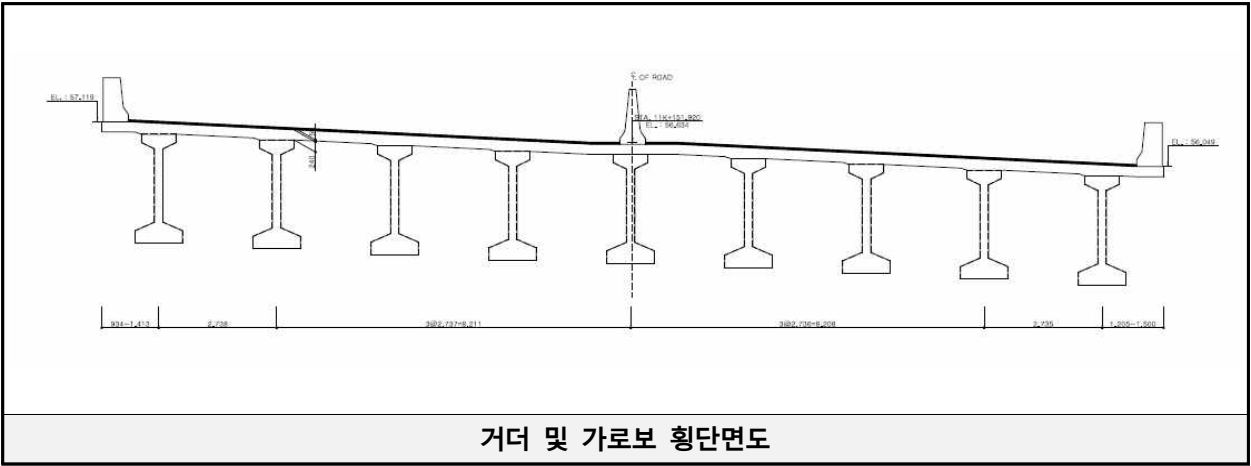
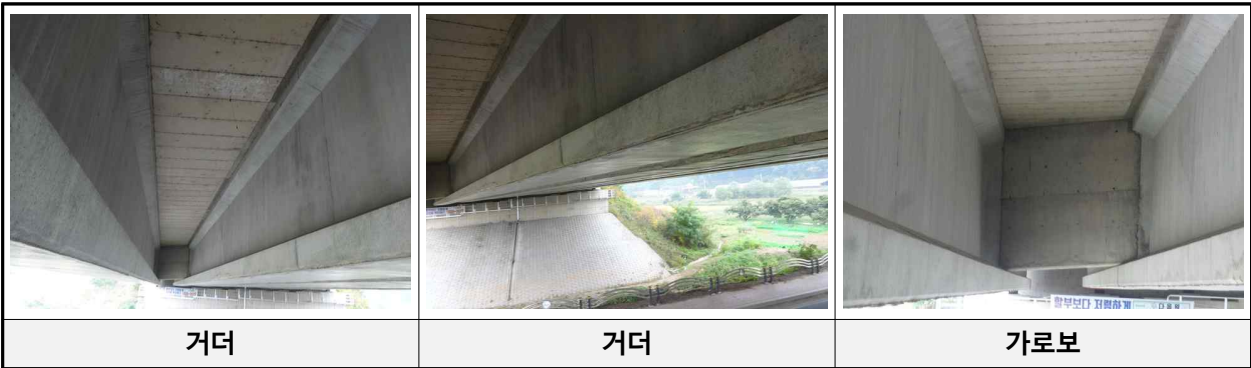
- 외관조사 결과, 거더의 외관조사결과, 손상이 없는 양호한 상태로 확인되었다.
- 또한 가로보의 경우 기 점검시 조사된 재료분리가 확인되었으며, 기 점검 이후 손상의 진전은 미미한 것으로 조사되었다.

- 거더의 경우 현재 손상이 없는 양호한 상태로 확인되었으며, 주기적인 점검을 통한 손상의 발생여부 확인 등의 유지관리가 요구된다.

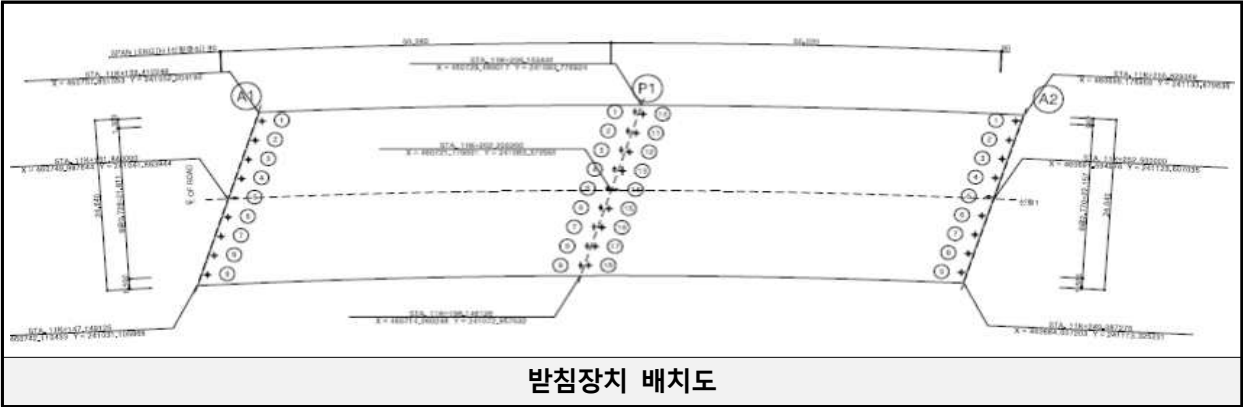
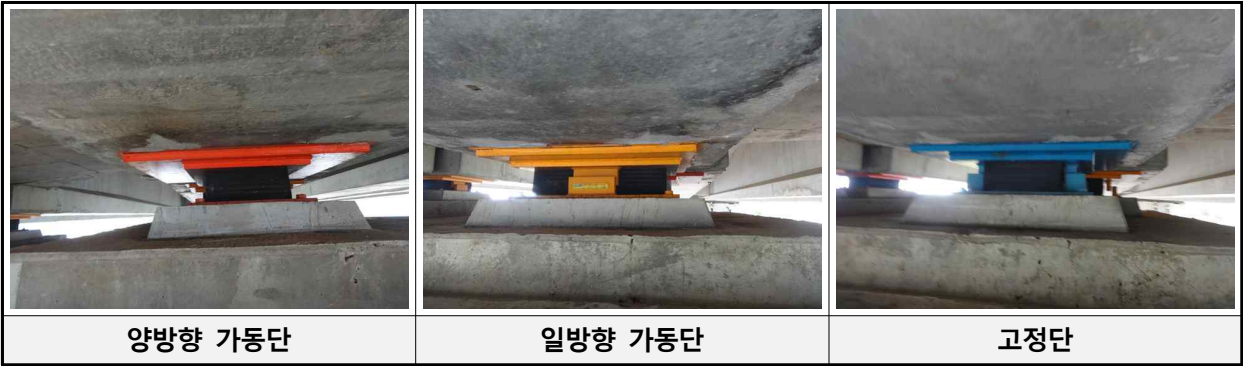
[받침장치 배치도 및 전경]

- 금회 점검에서는 교량받침의 본체와 받침콘크리트 등 주요 부재에 대한 외관 및 기능 상태를 조사하고, 연간 온도변화에 의한 신축거동량, 유간확보여부 등을 평가하기 위하여 받침장치가동량 측정을 실시하였다. 신축량 조사 결과는 '4) 받침이동량 검토'절에 상세히 서술하였다
- 교량받침에 대한 외관조사 결과 주요 손상으로는 받침콘크리트 재료분리가 조사되었으나, 전반적으로 손상정도가 경미하며 받침장치 기능상 문제점은 없는 것으로 확인되었다.

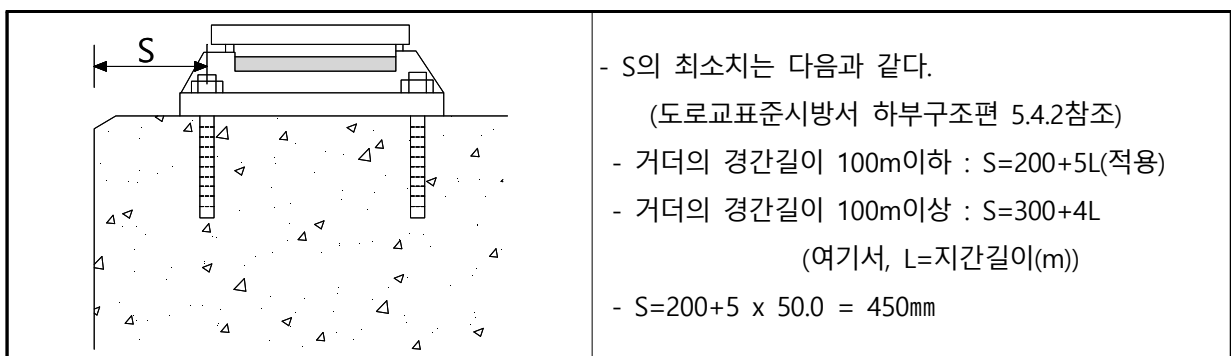
[표 13.3.13] 받침장치 연단거리 측정결과 (단위:mm)

- 금회 실측 연단거리를 도로교 표준시방서의 기준치를 비교하여 검토하였다.
- 연단거리 검토 결과, 받침의 전 개소에서 설계기준 이상의 연단거리를 만족하는 것으로 분석되어 연단거리 부족으로 인한 낙교의 위험성은 없는 것으로 판단된다.

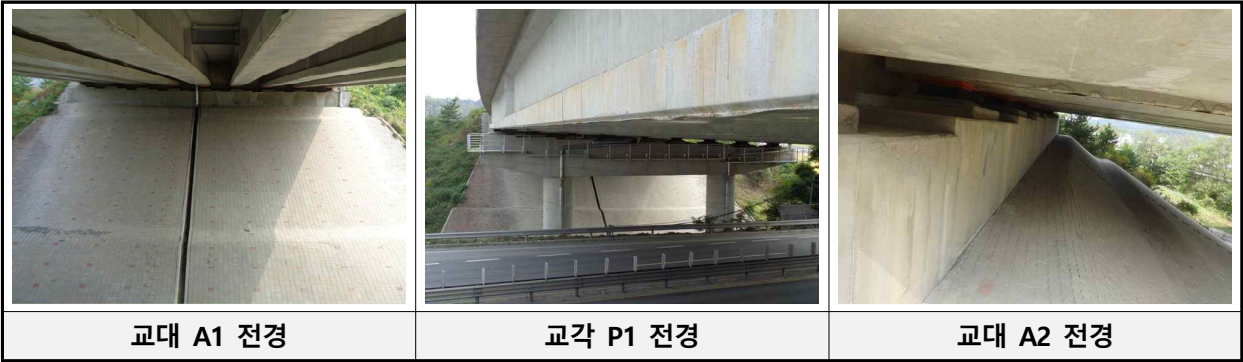
[교대 및 교각 전경]

- 금회 하부구조에 대한 외관조사 결과, 교대 일부 구간에서 백태 및 균열이 조사되었다.
- 교각의 경우 균열이 일부 개소 조사되었다.

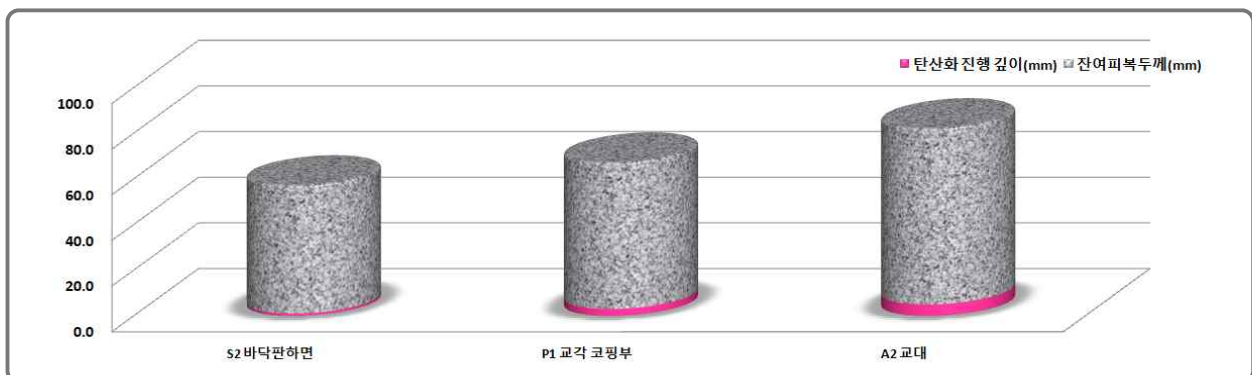
[그림 13.3.7] 탄산화깊이 및 잔여피복두께 측정결과

- 복현3교의 상부구조 1개소, 하부구조 2개소에서 탄산화시험을 실시한 결과 탄산화 진전 깊이는 실측 피복두께와 비교한 평가에서 전체 'a급'으로 분석되었다.
- 또한, 속도계수를 통한 잔존수명 예측 결과 현 상태의 환경과 속도로 탄산화가 진행된다면 철근 깊이까지 모든 구간에서 100년 이상의 여유가 있는 것으로 분석됨에 따라 탄산화 진전으로 인한 문제는 없는 것으로 분석된다.
