# 제 15 장 오창JCT RAMP-A교

### 15.1 시설물의 개요

오창JCT RAMP-A교는 충청북도 청주시 청원구 오창읍 도암리 6-13일원 고속국도 32호선 상에 위치한 도로교량으로, 2018년 1월 준공 이후 현재까지 약 3년간 공용중인 설계하중 DB-24의 1등교이다.

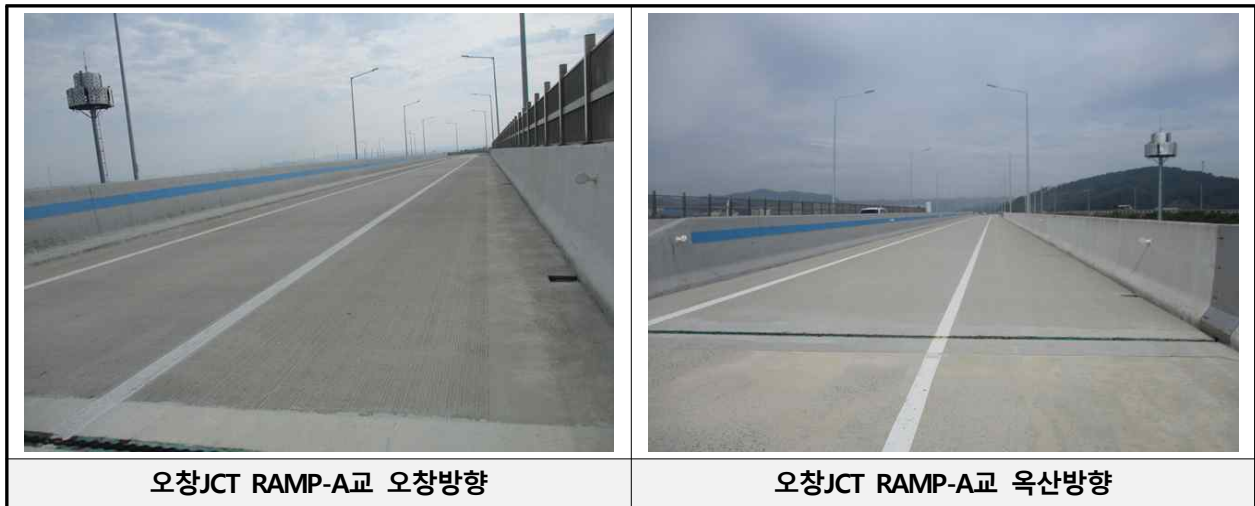
[교면포장 전경]

- 금회 교면포장에서는 일부구간에 포장 망상균열이 조사되었다.
- 이외 포장파손으로 인한 통행 차량의 안전 저해 및 방수층, 바닥판 손상이 우려되는 곳은 없는 것으로 조사되었다.

- 교면포장에서는 경년에 따른 표면 마모와 차량 윤회중 및 건조수축으로 인한 포장 망상균열이 발생되어 있는 상태이다. 현재 손상의 발생 범위와 규모는 일부 구간에 국한된 수준으로 통행 차량의 안전 및 구조물의 사용성에 지장을 주고 있지는 않으나, 사용성 확보를 위한 적절한 보수를 시행하되, 향후 방수층 및 바닥판에 영향을 주는 수준까지 진행될 경우 전면 재포장을 고려하여야 한다.

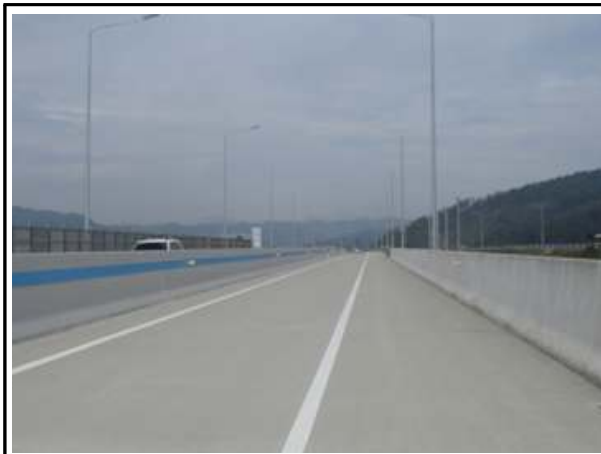
| 위치 | 옥산방향 S1 |

| 현황 | 상태양호 |

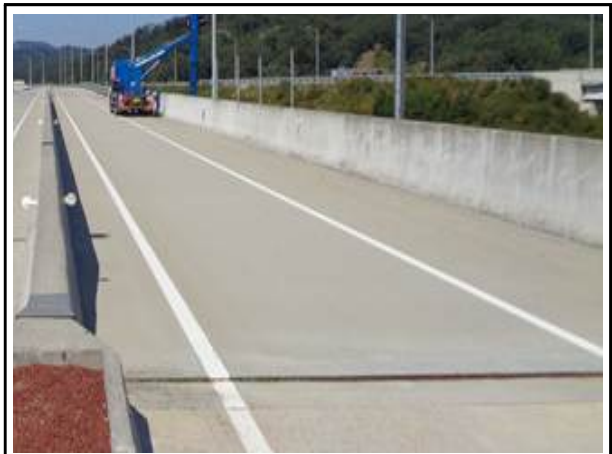
| 위치 | 옥산방향S2 |

| 현황 | 상태양호 |

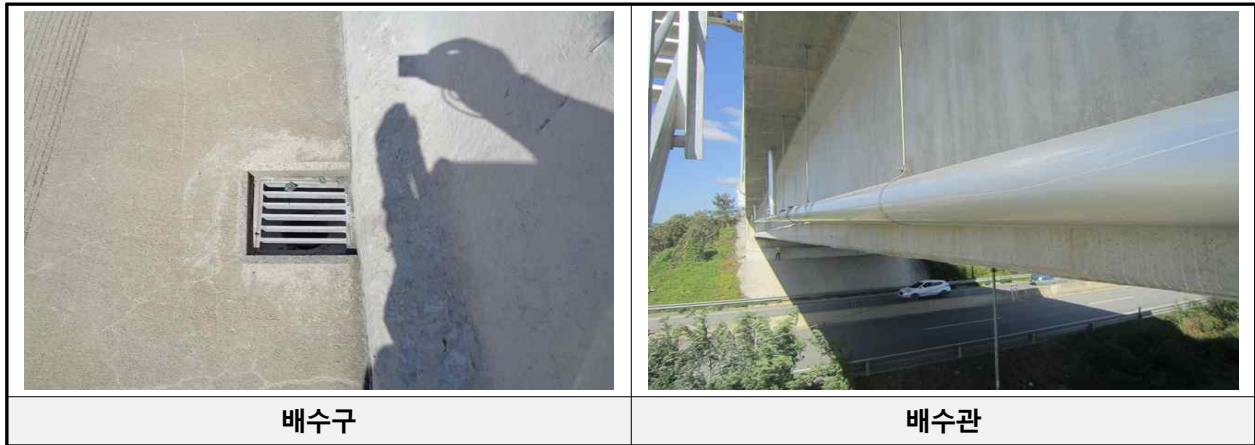
[배수시설 전경]

- 배수시설 외관조사 결과, 상부 집수구 그레이팅 설치상태는 양호하며, 배수구 막힘 등의 손상이 없는 상태로 확인 되었다.

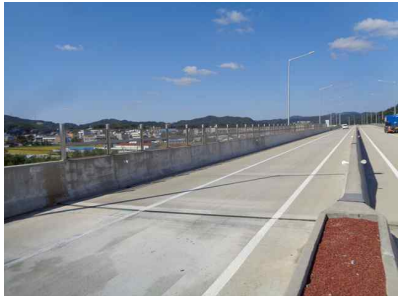
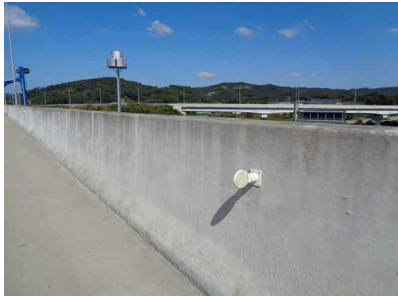
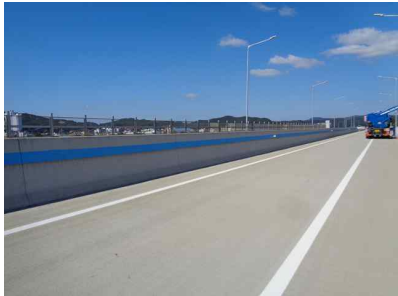
[방호벽 전경]

•콘크리트 방호벽에서 발생한 주요 손상으로는 방호벽 균열 등이 일부 구간에 발생하였다.

- 방호벽에 발생한 균열은 대부분 폭0.1~0.3mm의 균열로, 손상원인은 선시공된 바닥판에 방호벽 및 연석이 타설되면서 발생한 구속응력에 기인한 부등 건조수축균열로 판단된다. 발생균열은 난간의 기능적인 측면에 영향을 미치는 요인은 아니나, 부재의 내구성 확보 차원의 표면처리, 주입보수 등의 보수가 요구된다.
- 방호벽 접속부 단차의 경우 시공시 노면 다짐을 실시하였으나 시공후 공용기간 동안 우수유입 등의 원인으로 침하가 발생한 것으로 판단된다. 현 상태는 차량 통행에 영향을 주지는 않지만 손상의 진전시 차량통행의 안전성에 영향을 끼칠수 있으므로 지속적인 점검을 통한 관리가 필요하다.

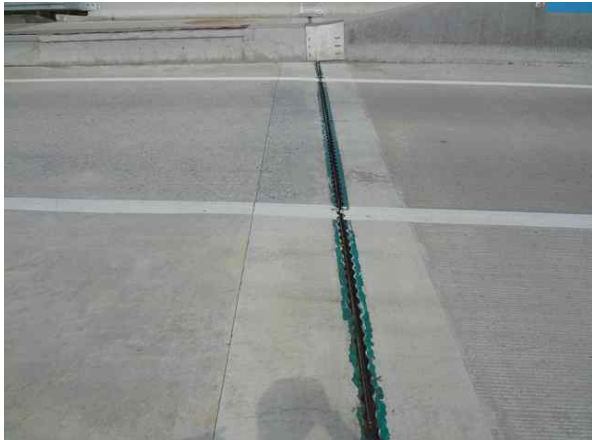
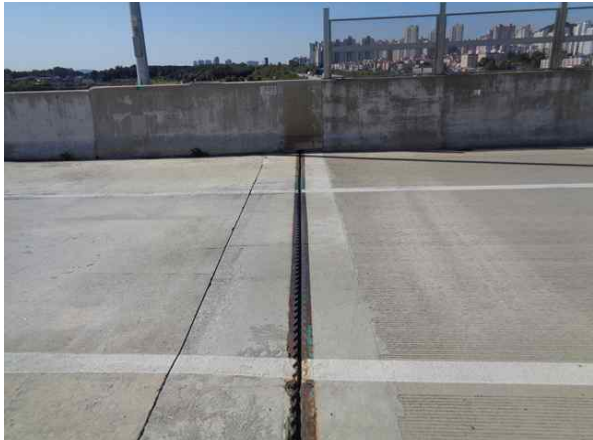
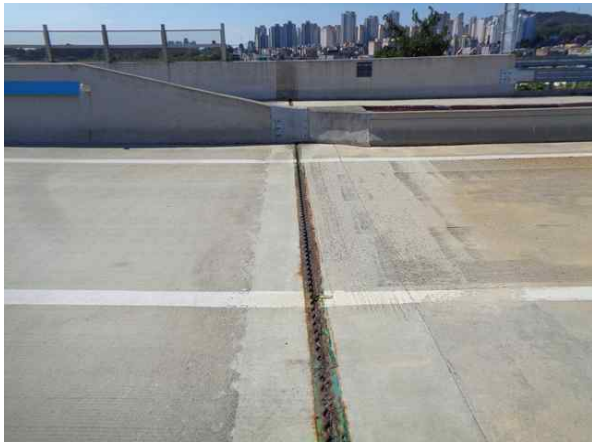
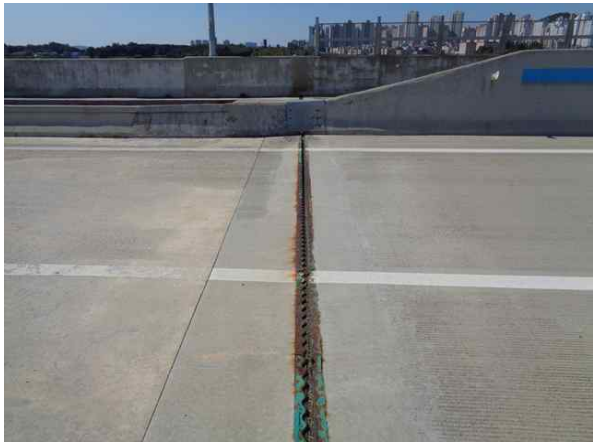
[신축이음장치 배치도 및 전경]

- 금회 점검에서는 신축이음장치의 본체와 후타재, 물받이 등 주요부재에 대한 외관 및 기능 상태를 조사하고, 연간 온도변화에 의한 신축거동량, 유간확보여부 등을 평가하기 위하여 신축이음장치 유간측정을 수행하였다. 계절별 신축량 조사 결과는 '3) 신축량 검토' 절에 상세히 서술하였다.
- 신축이음장치 외관조사 결과, 후타재에서 일부 열화가 발생하였고, 우천시 신축이음 누수여부 확인 결과, 특이사항은 없는 것으로 확인되었다.

- 신축이음 본체부식의 경우에 본체 표면부식 이며 도장열화에 우천시 배수, 습기흡착 등이 원인으로 정기적인 점검을 통한관리가 필요하다.
- 후타재 표면불량은 시공미흡에 의한 손상으로 현 상태에서 차량의 주행에 직접적인 영향을 주지는 않으므로 손상부의 주기적인 관찰을 통해 후타재의 파손, 단차 등으로 진전되지 않도록 유지관리 할 필요가 있다.

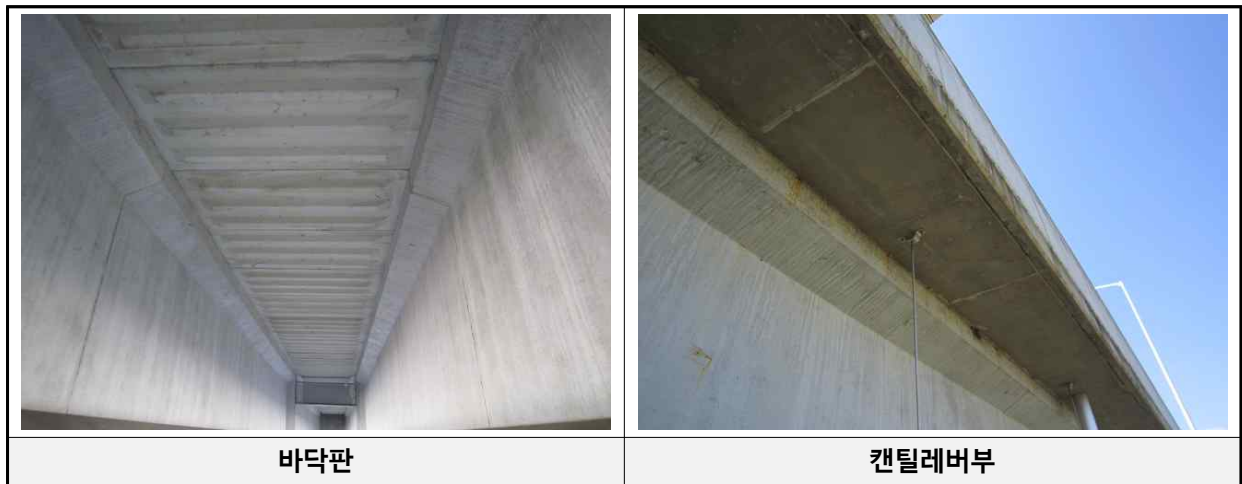
[바닥판하면 전경]

- 바닥판 하부에 대한 외관조사 결과, 주요 손상으로는 폭0.1mm의 일방향 균열 및 캔틸레버측 재료분리 등이 조사되었다.

- 바닥판에서 발생한 균열은 대부분 횡방향으로, 최대폭은 일방향 균열 폭0.1mm 수준이다. 일방향 균열은 건조수축 및 온도변화에 의해 발생한 것으로 손상의 진전은 없는 것으로 조사되었고 구조적인 균열이 아니므로 지속적인 관찰 후 균열 진전시 보수하는 것이 적절할 것으로 판단된다.
- 재료분리의 경우 시공시 거푸집조기탈영이 원인으로 구조적인 손상은 아닌 것으로 판단되나 내구성증진을 위한 단면보수 등의 조치가 필요하다.

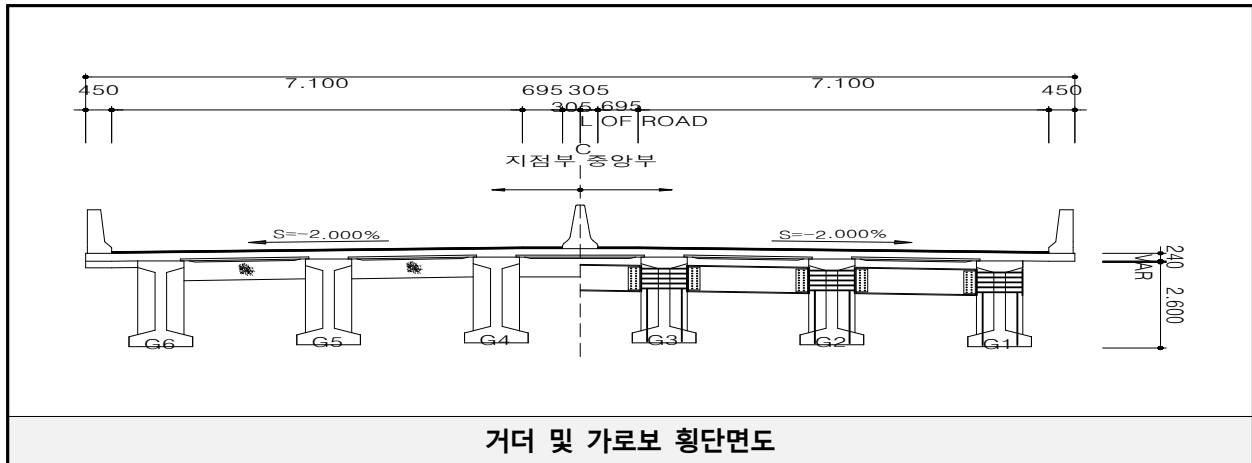
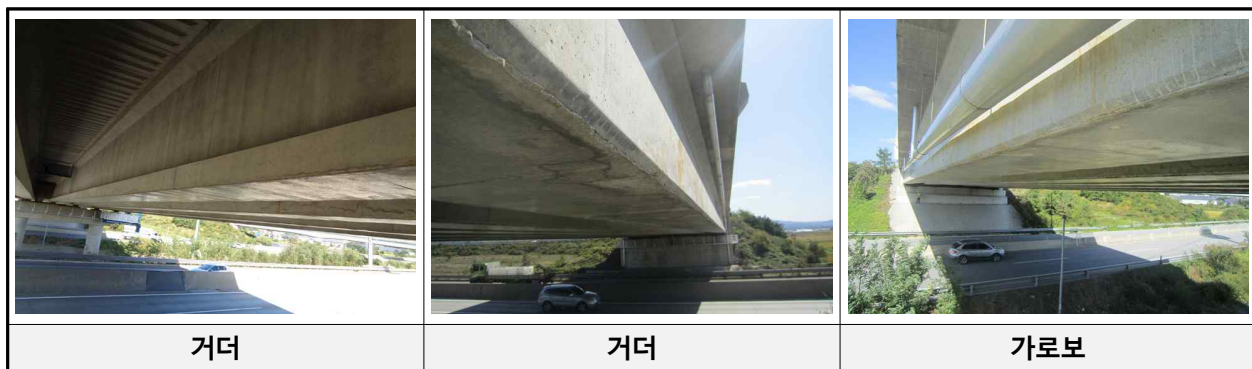
- 외관조사 결과, 거더의 경우 기 점검시 조사된 들뜸, 파손이 신규로 조사되었다.
- 또한 가로보의 외관조사결과, 신규손상으로 재료분리가 확인되었다.

- 금회 점검시 조사된 거더의 들뜸은 교량받침 시공시 상부플레이트 용접열에 의한 손상으로 판단되며, 파손의 경우 공용중 외부충격이 발생할 여건이 되지 않는 위치이므로 시공중 외부 충격에 의한 것으로 유추된다. 기 발생한 손상부의 경우 손상정도는 경미하나 손상의 진전 방지를 위한 단면보수 등의 조치가 요망된다.

- 가로보의 경우 시공초기 다짐부족으로 인한 재료분리가 조사되었으며, 구조적인 손상은 아니나 내구성 증진을 위한 단면보수 등의 보수가 필요하다.

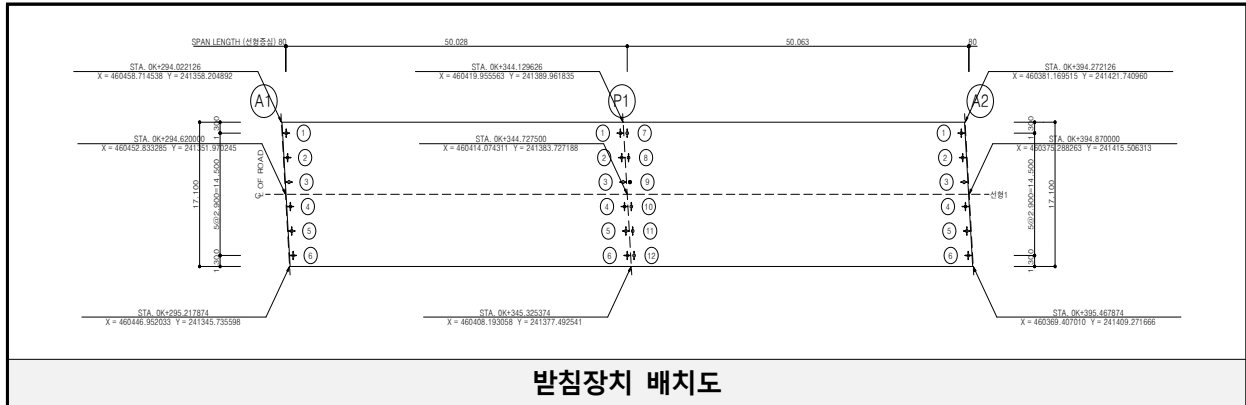
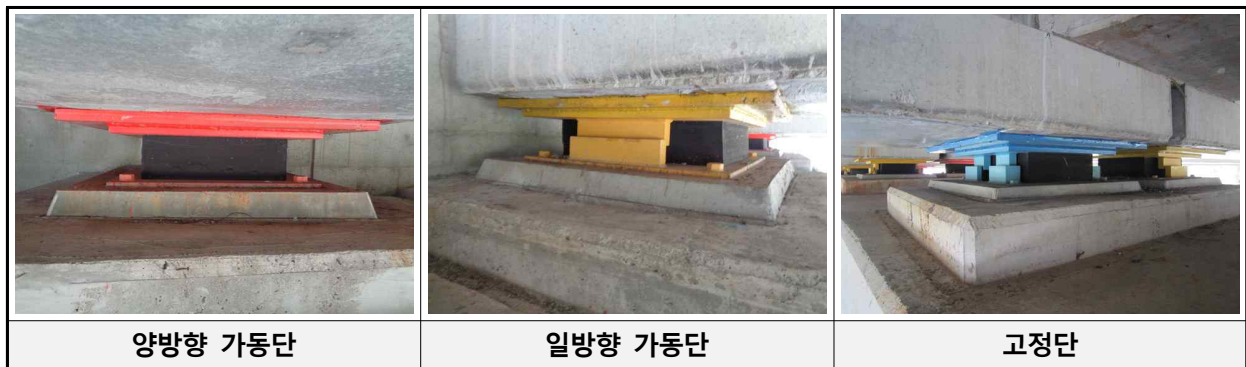
[받침장치 배치도 및 전경]

- 금회 점검에서는 교량받침의 본체와 받침콘크리트 등 주요 부재에 대한 외관 및 기능 상태를 조사하고, 연간 온도변화에 의한 신축거동량, 유간확보여부 등을 평가하기 위하여 받침장치가동량 측정을 실시하였다. 신축량 조사 결과는 '4) 받침이동량 검토'절에 상세히 서술하였다
- 교량받침에 대한 외관조사 결과 주요 손상으로는 받침몰탈 재료분리, 플레이트 부식, 볼트부식 등이 조사되었으나, 전반적으로 손상정도가 경미하며 받침장치 기능상 문제점은 없는 것으로 확인되었다.

- 받침콘크리트 재료분리는 교량받침 시공시 거푸집조기탈형, 다짐불량으로 인한 손상으로 구조적인 손상은 아닌 것으로 판단되나 내구성증진을 위한 단면보수 등의 조치가 필요하다.
- 볼트부식, 플레이트 부식은 공용중 자외선 등의 원인으로 도장이 열화 되고 습기흡착이 병행되어 표면에 부식이 발생한 것으로 판단되며, 교량받침의 기능에 영향을 주지는 않으나 손상진전 방지를 위한 도장보수 등의 조치가 필요하다.

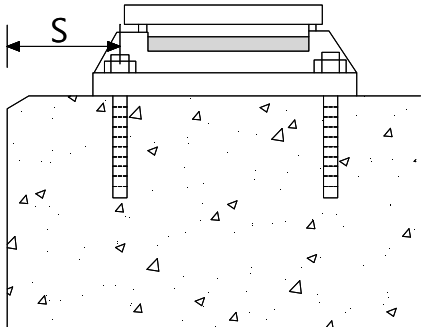
- 금회 실측 연단거리를 도로교 표준시방서의 기준치를 비교하여 검토하였다.
- 연단거리 검토 결과, 받침의 전 개소에서 설계기준 이상의 연단거리를 만족하는 것으로 분석되어 연단거리 부족으로 인한 낙교의 위험성은 없는 것으로 판단된다.

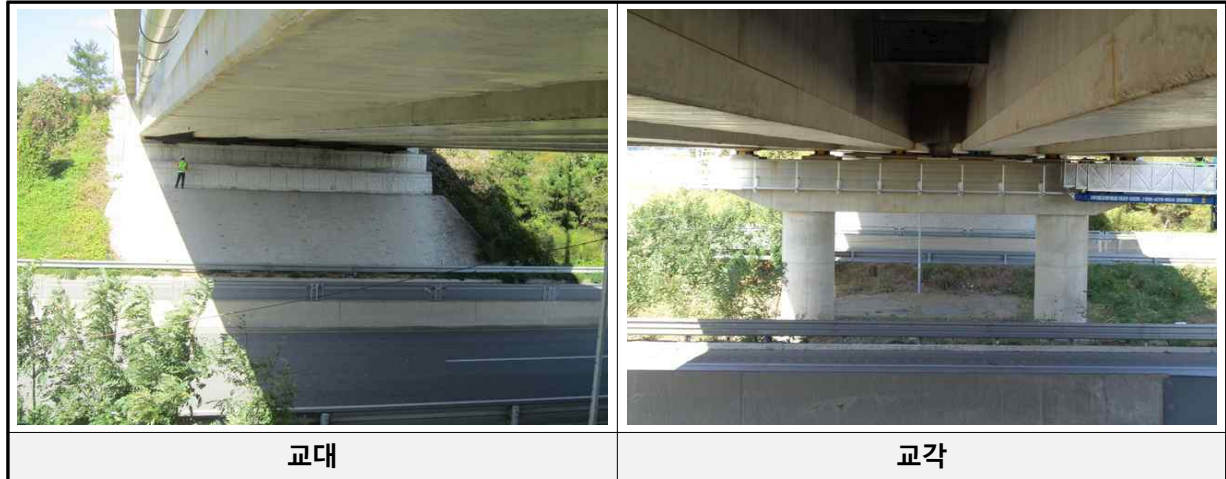
[교대 및 교각 전경]

- 금회 하부구조에 대한 외관조사 결과, 교대에서 균열(폭0.3mm미만), 균열(폭0.3mm이상), 들뜸 이 조사되었다.
- 교각의 경우 코핑부 균열(폭0.3mm미만), 기둥부 망상균열이 조사되었다.

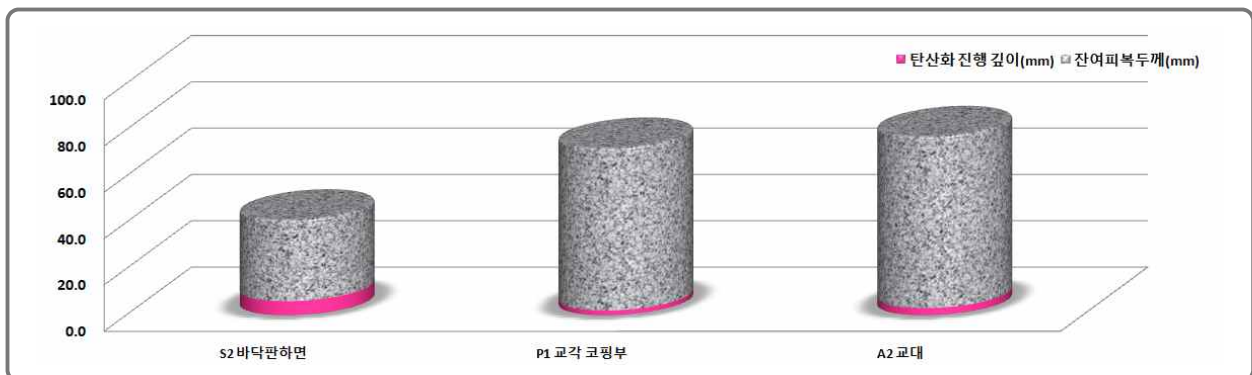
[그림 15.3.5] 탄산화깊이 및 잔여피복두께 측정결과

- 오창JCT RAMP-A교의 상부구조 1개소, 하부구조 2개소에서 탄산화시험을 실시한 결과 탄산화 진전 깊이는 실측 피복두께와 비교한 평가에서 전체 'a급'으로 분석되었다.
- 또한, 속도계수를 통한 잔존수명 예측 결과 현 상태의 환경과 속도로 탄산화가 진행된다면 철근 깊이까지 모든 구간에서 100년 이상의 여유가 있는 것으로 분석됨에 따라 탄산화 진전으로 인한 문제는 없는 것으로 분석된다.

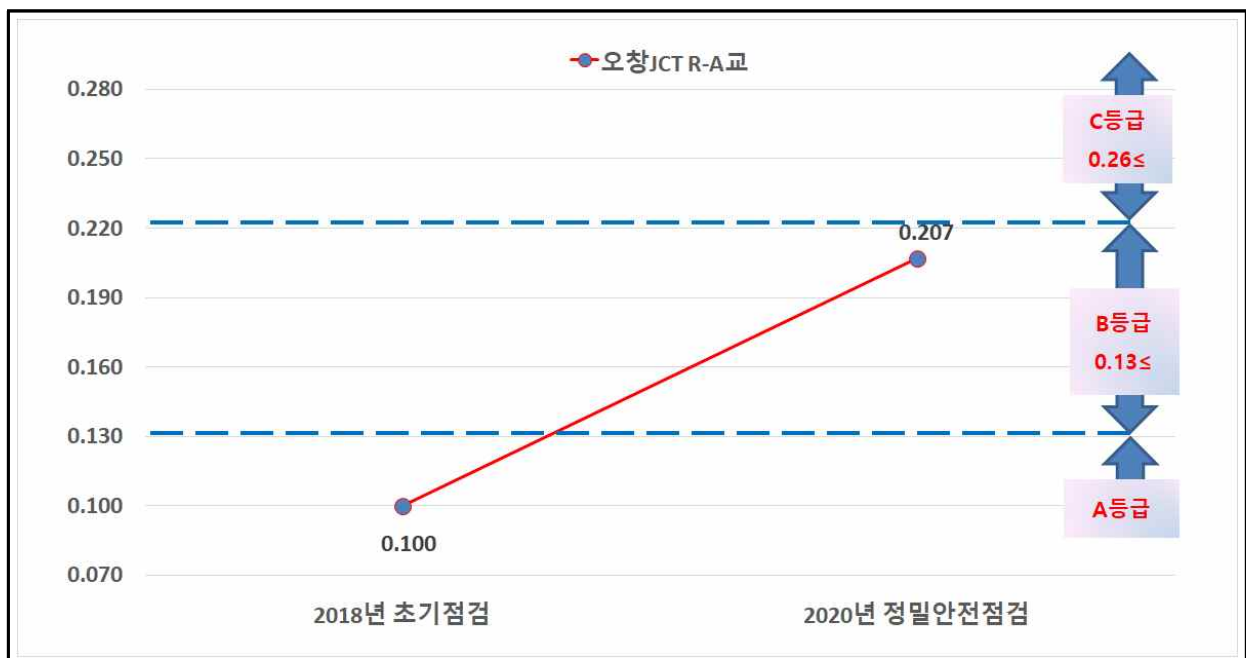
[그림 15.4.1] 오창JCT RAMP-A교 상태평가 결과 비교 그래프

- 거더의 전반적인 들뜸, 바닥판 및 하부구조의 균열(폭0.3mm이상), 망상균열 및 국부적인 단면손상, 교면포장의 망상균열 등의 손상으로 인해 상태평가 결과 B로 평가되었다.
- 금회 점검에서는 전회 대비 결함도점수가 다소 증가한 상태평가 **B(결함도점수 0.100→0.207)**로 평가되었으며, 전차 점검 대비 등급은 **A→B**로 하향된 것으로 검토되었다.
- 주요 손상은 현재 뚜렷한 진행성을 보이고 있지 않으므로 내구성 확보 차원의 적절한 보수를 시행하면 사용성 및 내구성에 문제가 없을 것으로 판단된다.
