# 제 1 장 옥산JCT R-A교

## 1.1 시설물의 개요

옥산JCT R-A교는 충청북도 청주시 흥덕구 옥산면 수락리 산 3-2번지 일원 고속국도 32호선상에 위치한 도로교량으로, 2018년 1월 준공 이후 현재까지 약 3년간 공용중인 설계하중 DB-24의 1등교이다. 상부구조는 DCB(Double Composite BOX)GIRDER 형식으로 총연장 257.0m(82.0m+93.0m+82.0m), 3경간 연속으로 구성되었으며, 교폭은 12.6m의 편도2차로 운용중이다. 하부구조 형식은 말뚝 및 직접기초로서, PHC 말뚝기초 위에 시공된 역T형 교대 2기 및 T형 교각 2기로 구성되어 있다. 교량 받침은 에너지분산받침, 신축이음장치는 핑거 JOINT(A1,A2)로 시공되어 있다.

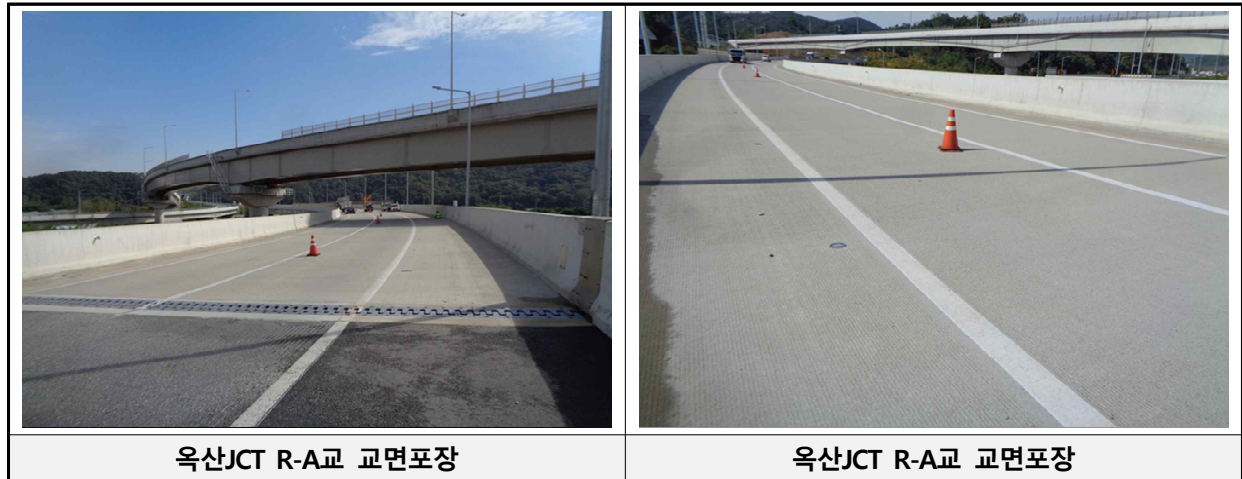
옥산JCT R-A교 교면포장

- 교면포장 조사결과 균열, 마모, 박리 등의 손상이 없는 양호한 상태인 것으로 조사되었다.

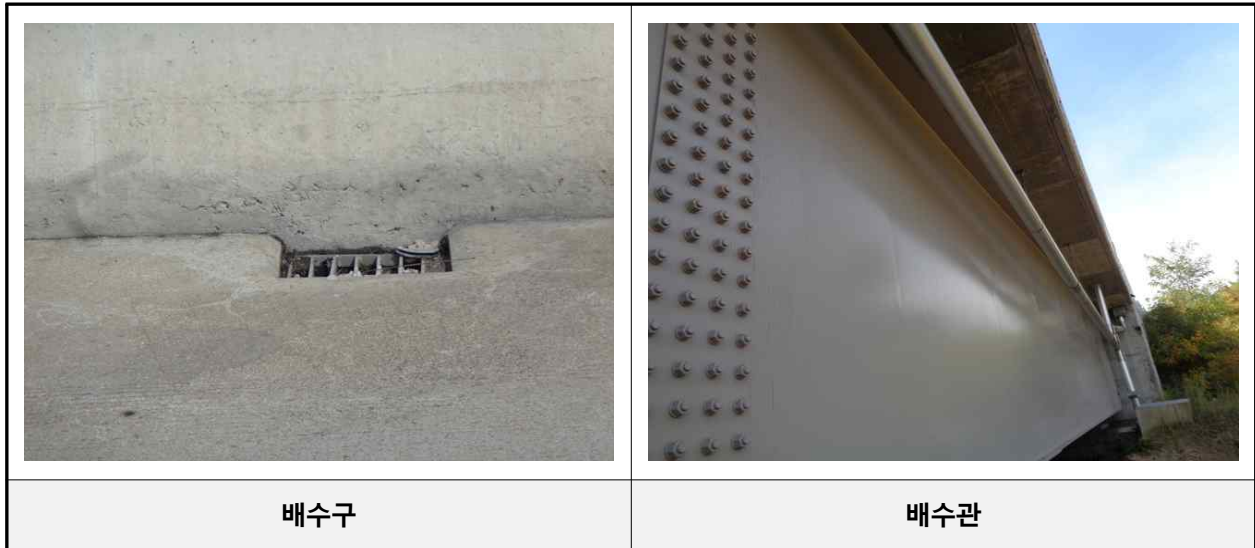
[배수시설 전경]

- 배수시설 외관조사 결과, 상부 집수구 그레이팅 설치상태는 양호하며, 배수구 막힘 등의 손상이 없는 상태로 확인 되었다.

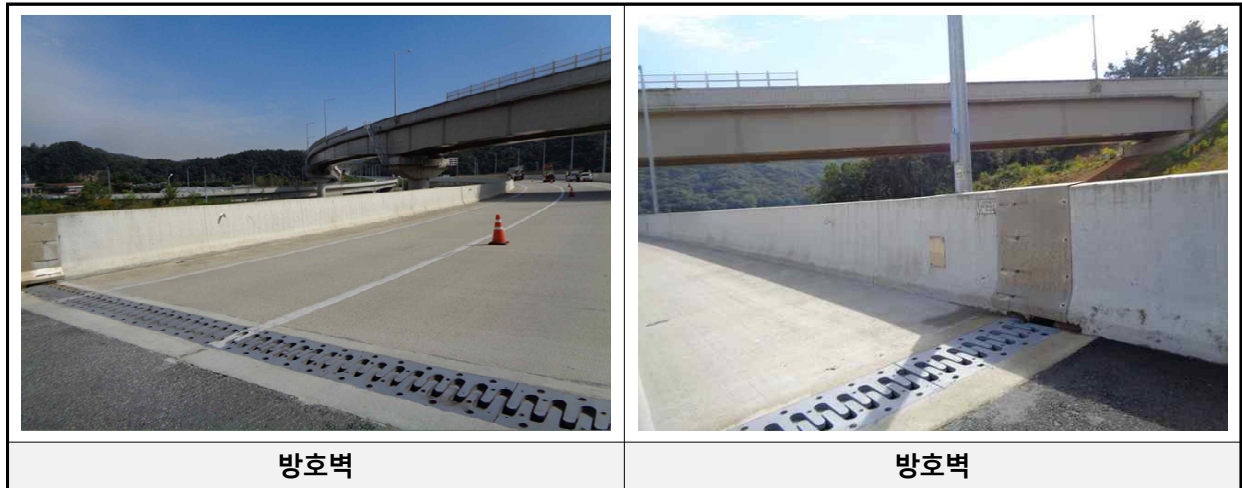
[방호벽 전경]

- 콘크리트 방호벽에서 발생한 주요 손상으로는 폭 0.3mm 미만의 균열이 일부 구간 발생하였다.

- 방호벽에 발생한 균열은 대부분 폭0.1~0.2mm의 균열로, 손상원인은 선시공된 바닥판에 방호벽 및 연석이 타설되면서 발생한 구속응력에 기인한 부등 건조수축균열로 판단된다. 발생균열은 난간의 기능적인 측면에 영향을 미치는 요인은 아니나, 부재의 내구성 확보 차원의 표면처리 등의 보수가 요구된다.

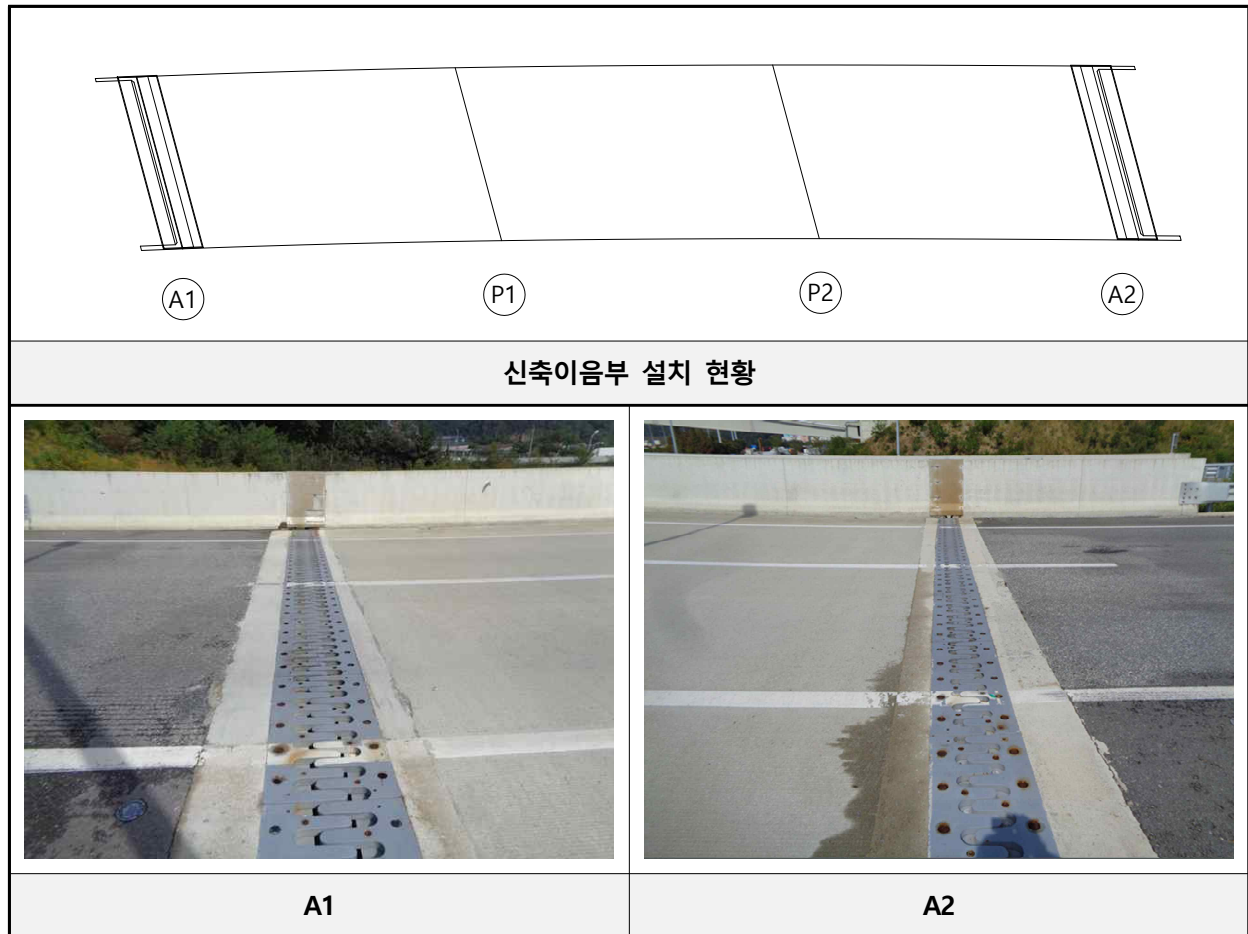
[신축이음장치 배치도 및 전경]

- 신축이음장치 외관조사 결과, A2구간 후타재에서 파손 손상이 신규 발생한 것으로 확인되었다.

- 후타재에서 발생한 파손은 차량의 반복하중 및 충격 등으로 인한 손상으로 현 상태에서 차량 주행에 직접적인 영향을 주지는 않으나, 방치할 경우 손상의 규모가 확대되거나, 하부 충격 등 2차 손상이 우려되는 만큼 손상부위에 대해 단면보수 등이 필요한 것으로 판단된다.

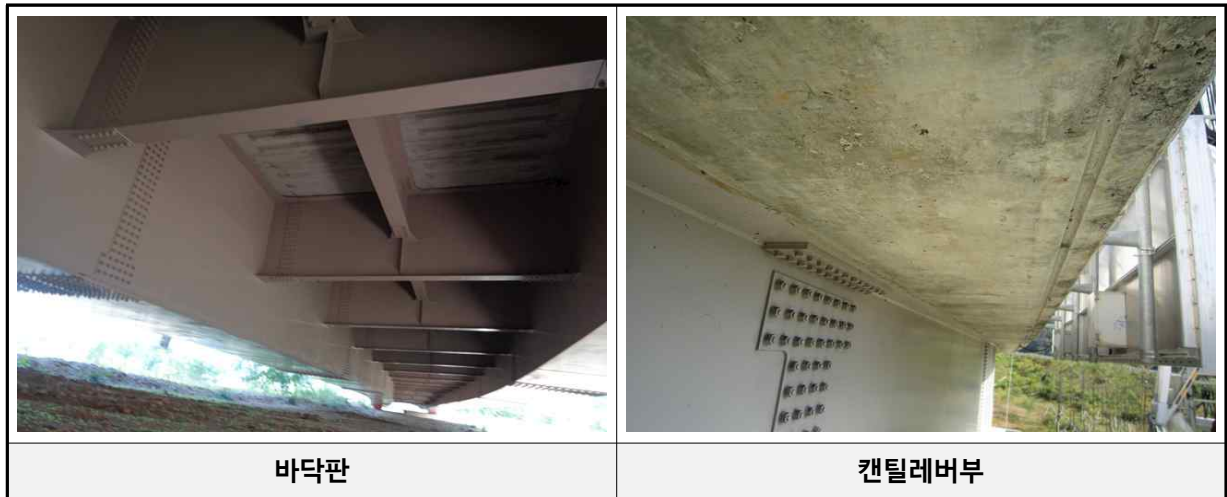
[바닥판하면 전경]

- 바닥판 하부에 대한 외관조사 결과, 주요 손상으로는 폭0.1mm의 균열 및 백태, 재료분리, 시공불량 등이 조사되었다.

- 바닥판에서 발생한 균열은 대부분 횡방향으로, 폭0.2mm 수준이다. 일방향 균열은 건조수축 및 온도변화에 의해 발생한 것으로 금회 신규 발생한 것으로 조사되었으나 구조적인 균열이 아니므로 지속적인 관찰 후 균열 진전시 보수하는 것이 적절할 것으로 판단된다.
- 국부적으로 발생한 재료분리 및 시공불량은 시공당시 콘크리트 타설불량에 따른 것으로 내구성 확보를 위해 단면보수 등이 필요하다.

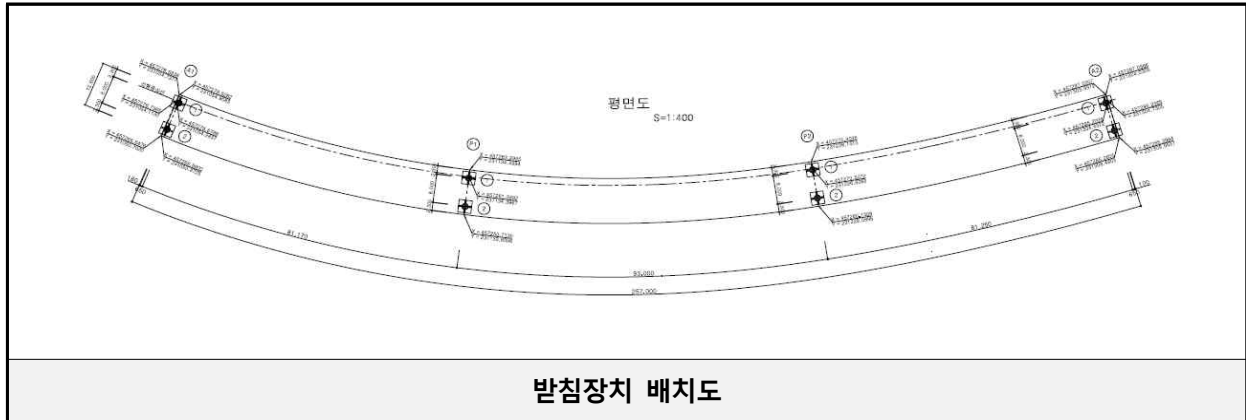
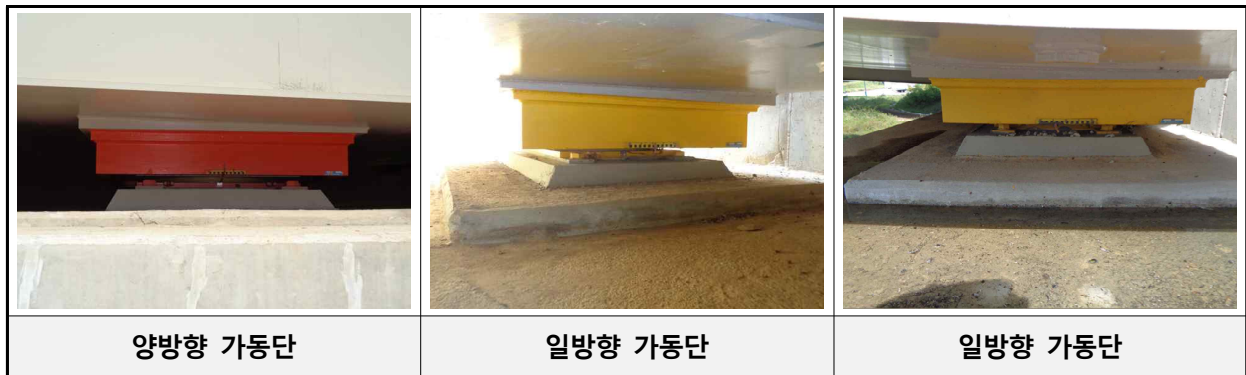
[받침장치 배치도 및 전경]

- 금회 점검에서는 교량받침의 본체와 받침콘크리트 등 주요 부재에 대한 외관 및 기능 상태를 조사하고, 연간 온도변화에 의한 신축거동량, 유간확보여부 등을 평가하기 위하여 받침장치 가동량 측정을 실시하였다. 신축량 조사 결과는 '4) 받침이동량 검토'절에 상세히 서술하였다
- 교량받침에 대한 외관조사 결과 강재부식, 도장손상, 받침콘크리트 및 받침몰탈 손상 등이 없는 양호한 상태인 것으로 조사되었다.

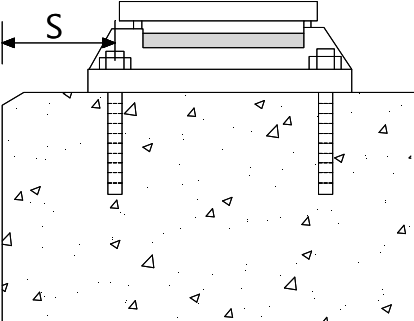
- 금회 실측 연단거리를 도로교 표준시방서의 기준치를 비교하여 검토하였다.
- 연단거리 검토 결과, 받침의 전 개소에서 설계기준 이상의 연단거리를 만족하는 것으로 분석되어 연단거리 부족으로 인한 낙교의 위험성은 없는 것으로 판단된다.

| | <p>- S의 최소치는 다음과 같다.<br/>(도로교표준시방서 하부구조편 5.4.2참조)</p> <p>- 거더의 경간길이 100m이하 : <math>S=200+5L</math>(적용)</p> <p>- 거더의 경간길이 100m이상 : <math>S=300+4L</math><br/>(여기서, L=지간길이(m))</p> <p>- A1, A2 : <math>S=200+(5 \times 82.0m) = 610mm</math></p> <p>- P1, P2 : <math>S=200+(5 \times 93.0m) = 665mm</math></p> |

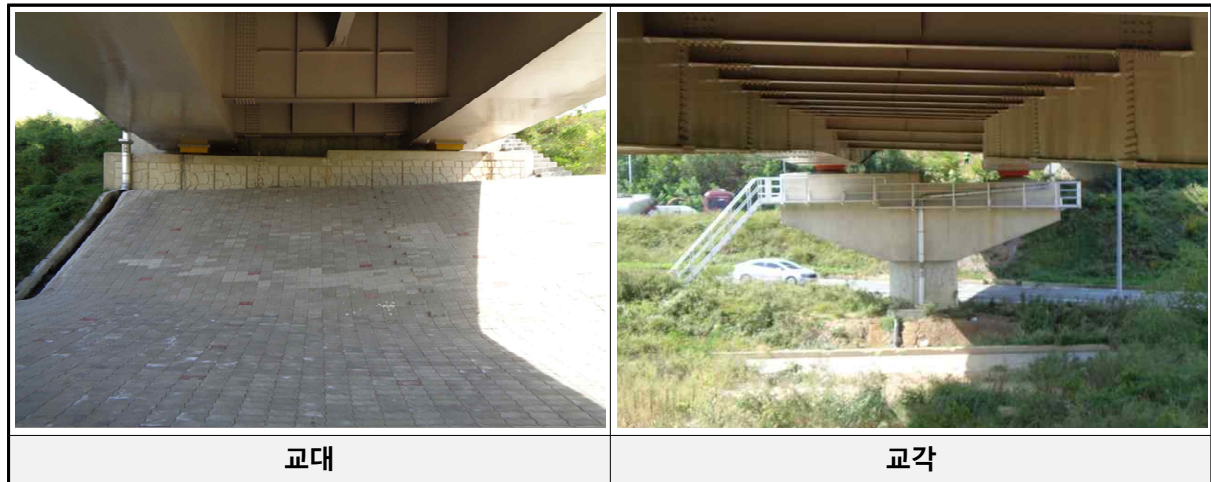
[교대 및 교각 전경]

- 금회 하부구조에 대한 외관조사 결과, 교대 일부 구간에서 폭0.3mm미만의 균열과 체수흔적이 조사되었다.
- 교각의 경우 일부 구간에서 폭0.3mm미만의 균열 및 망상균열, 조류배설물 퇴적이 조사되었다.

- 조사된 균열 및 망상균열은 건조수축에 의한 비구조적인 균열로서 현재 경미한 상태이나, 주의관찰 후 내구성 확보를 위한 보수가 필요하다. 그 외 손상인 조류배설물 퇴적, 체수흔적 등은 현재 미미한 상태로 확인되었다.

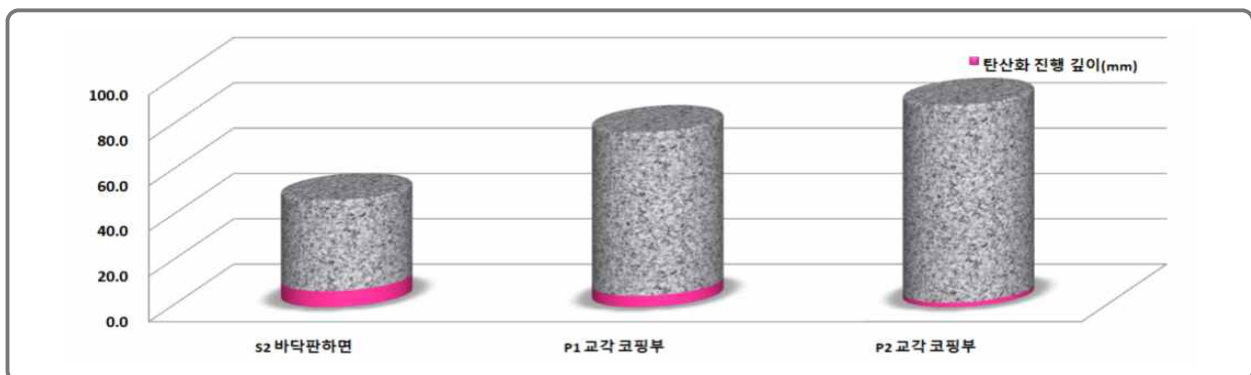
[그림 1.3.5] 탄산화깊이 및 잔여피복두께 측정결과

- 옥산JCT R-A교의 상부구조 1개소, 하부구조 2개소에서 탄산화시험을 실시한 결과 탄산화 진전 깊이는 실측 피복두께와 비교한 평가에서 전체 'a급'으로 분석되었다.
- 또한, 속도계수를 통한 잔존수명 예측 결과 현 상태의 환경과 속도로 탄산화가 진행된다면 철근 깊이까지 모든 구간에서 100년 이상의 여유가 있는 것으로 분석됨에 따라 탄산화 진전으로 인한 문제는 없는 것으로 분석된다.
