## 제 3 장 옥산JCT R-D교

### 3.1 시설물의 개요

옥산JCT R-D교는 충청북도 청주시 흥덕구 옥산면 수락리 산 1-2번지 일원 고속국도 32호선상에 위치한 도로교량으로, 2018년 1월 준공 이후 현재까지 약 3년간 공용중인 설계하중 DB-24의 1등교이다. 상부구조는 SEBCB(Strong Economic BOX)GIRDER 형식으로 총연장 170.0m(50.0m+70.0m+50.0m), 3경간 연속으로 구성되었으며, 교폭은 12.6m의 편도2차로 운용중이다. 하부구조 형식은 말뚝 및 직접기초로서, PHC 말뚝기초 위에 시공된 역T형 교대 2기 및 T형 교각 2기로 구성되어 있다. 교량 받침은 에너지분산받침, 신축이음장치는 핑거 JOINT(A1,A2)로 시공되어 있다.

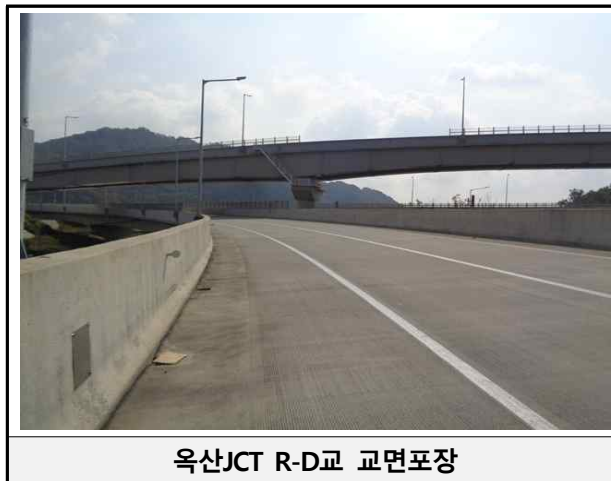
##### [교면포장 전경]

- 교면포장 조사결과 망상균열이 일부구간 발생한 것으로 조사되었다.

- 교면포장에 발생한 망상균열은 차량의 반복하중 및 건조수축에 의한 것으로 내구성 확보를 위한 표면처리 보수가 필요하다.

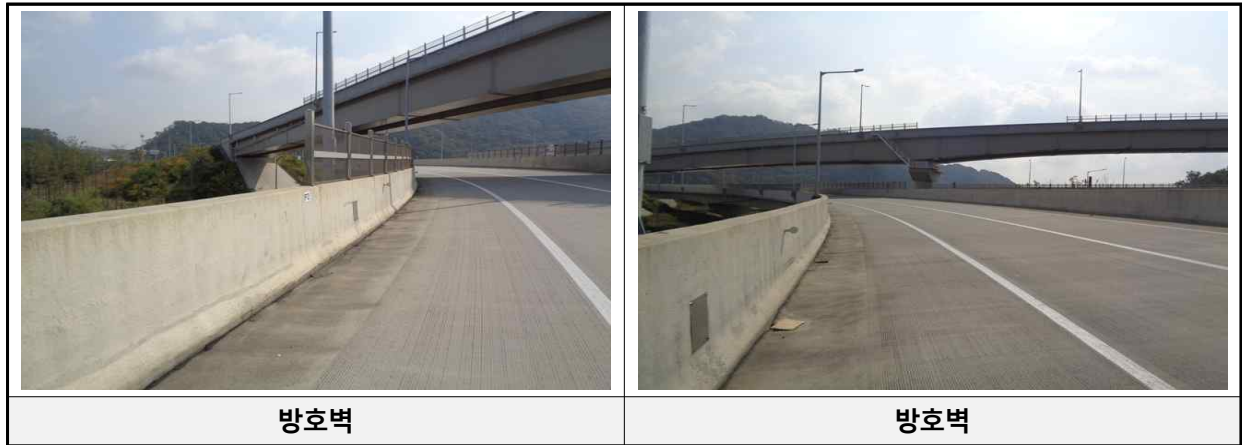
[방호벽 및 방음벽 전경]

- 콘크리트 방호벽에서 발생한 주요 손상으로는 폭 0.3mm미만의 균열이 일부 구간 발생하였다.

- 방호벽에 발생한 균열은 대부분 폭0.3mm미만의 균열로, 선시공된 바닥판에 방호벽이 타설되면서 발생한 구속응력에 기인한 부등 건조수축균열로 판단된다. 발생균열은 난간의 기능적인 측면에 영향을 미치는 요인은 아니나, 내구성 확보 차원의 표면처리 등의 보수가 요구된다.

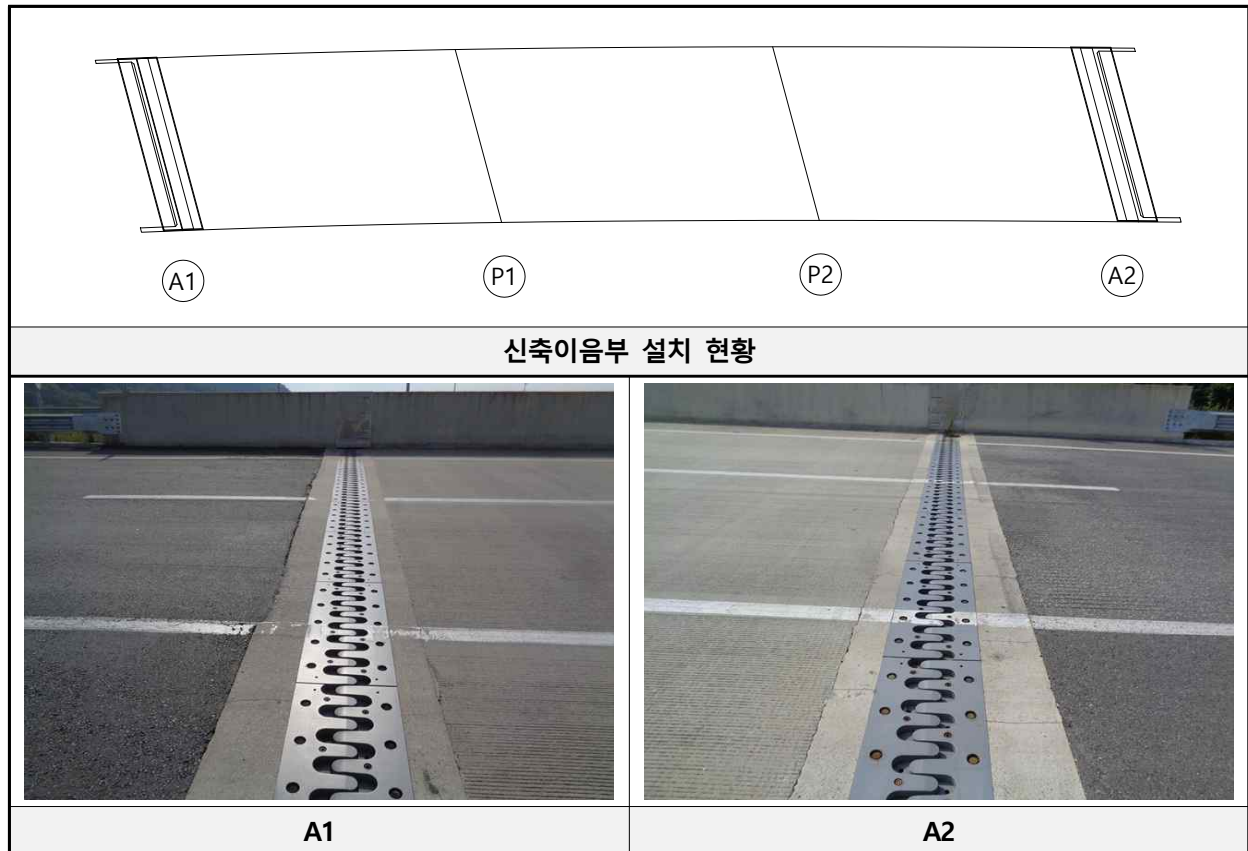
[신축이음장치 배치도 및 전경]

- 금회 점검에서는 신축이음장치의 본체와 후타재, 물받이 등 주요부재에 대한 외관 및 기능 상태를 조사하고, 연간 온도변화에 의한 신축거동량, 유간확보여부 등을 평가하기 위하여 신축이음장치 유간측정을 수행하였다. 계절별 신축량 조사 결과는 '3) 신축량 검토' 절에 상세히 서술하였다.
- 신축이음장치 외관조사 결과, 본체 및 후타재에 손상이 없는 양호한 상태인 것으로 조사되었다.

- 신축이음장치의 경우 현재 손상이 없는 양호한 상태로 확인되었으며, 주기적인 점검을 통한 손상의 발생여부 확인 등의 유지관리가 요구된다.

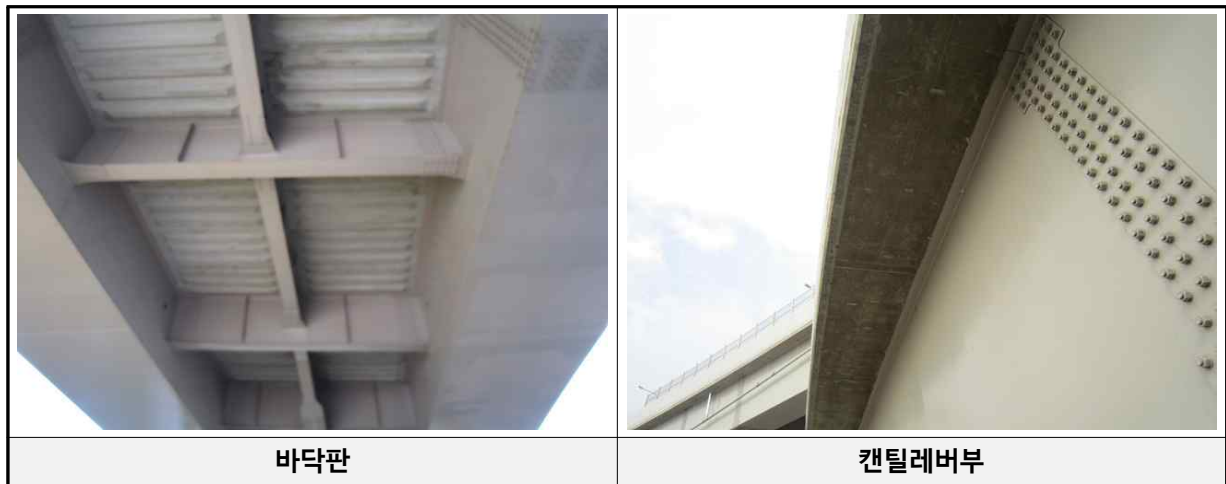
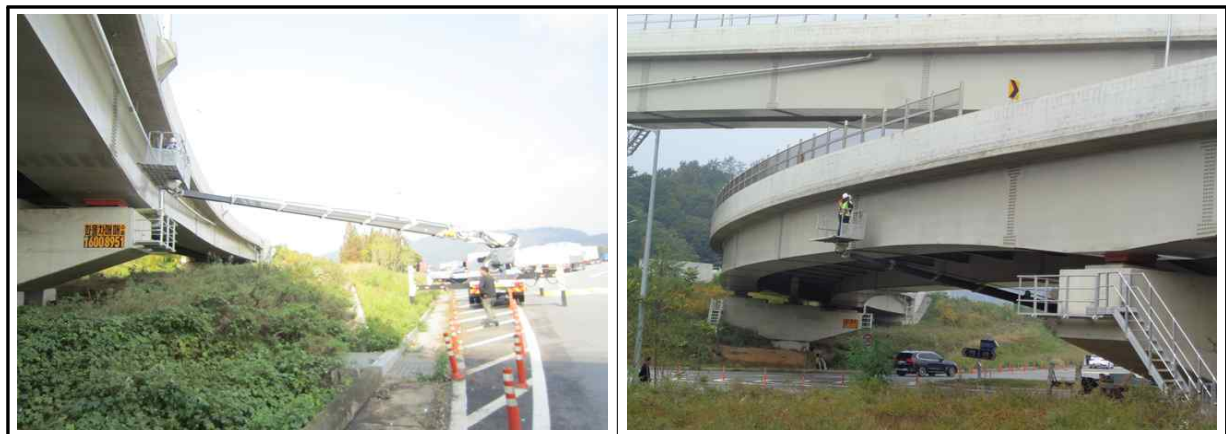
[바닥판하면 전경]

- 바닥판 하부에 대한 외관조사 결과, 주요 손상으로는 폭0.3mm미만의 균열이 일부구간에 발생한 것으로 조사되었다.

- 바닥판에서 발생한 균열은 대부분 횡방향으로, 폭0.1mm(S1 0.1mm미만) 수준이다. 일방향 균열은 건조수축 및 온도변화에 의해 발생한 것으로 금회 신규 발생한 것으로 조사되었으나 구조적인 균열이 아니므로 지속적인 관찰 후 균열 진전시 보수하는 것이 적절할 것으로 판단된다.

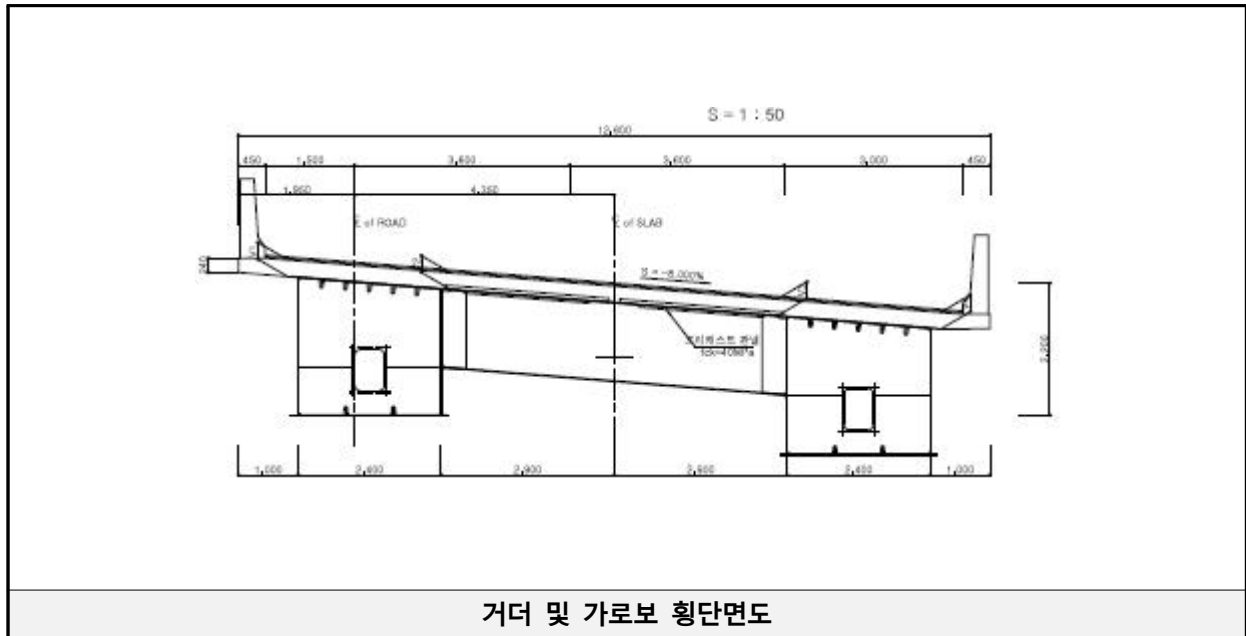
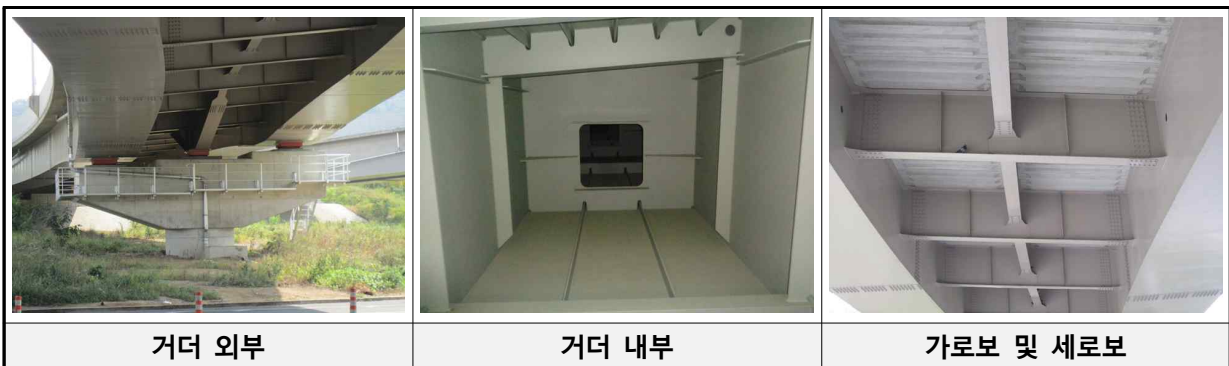
- 외관조사 결과, 거더 외부 도장박리, 내부 환기구 덮개 볼트 탈락이 조사되었다.
- 가로보 및 세로보는 손상이 없는 양호한 상태로 확인되었다.

- 거더 외부에 발생한 도장박리 및 부식은 시공시 외부충격에 의한 것으로 강재의 내구성 확보를 위한 도장 보수가 필요하며, 내부 환기구 볼트탈락은 경미한 상태이나 유지관리 차원에서 볼트 재체결이 요구된다.

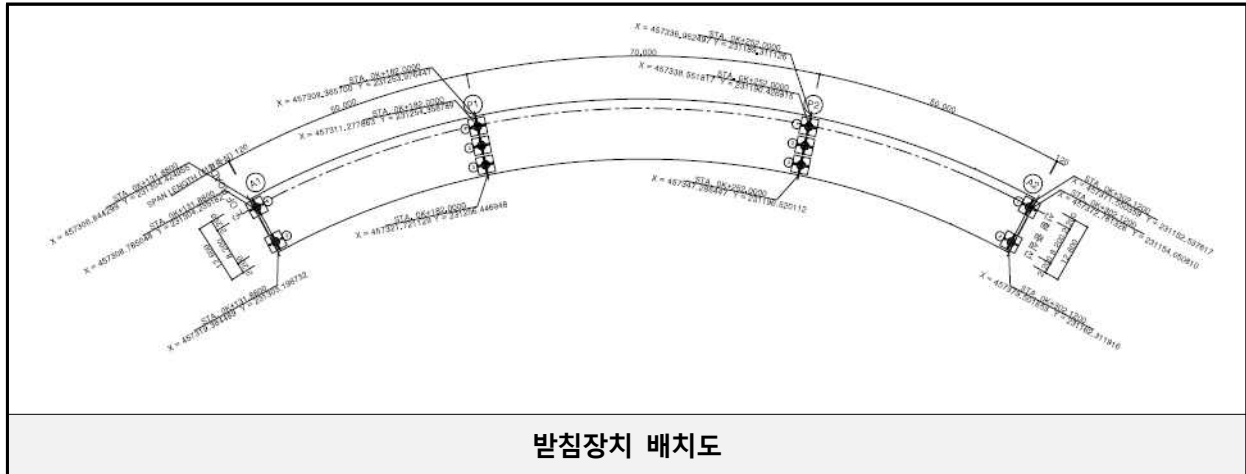
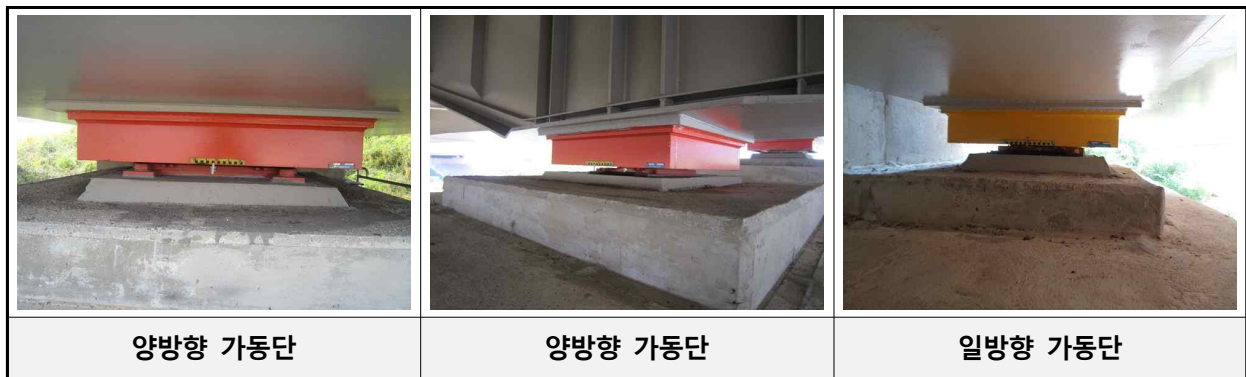
[받침장치 배치도 및 전경]

- 금회 점검에서는 교량받침의 본체와 받침콘크리트 등 주요 부재에 대한 외관 및 기능 상태를 조사하고, 연간 온도변화에 의한 신축거동량, 유간확보여부 등을 평가하기 위하여 받침장치 가동량 측정을 실시하였다. 신축량 조사 결과는 '4) 받침이동량 검토'절에 상세히 서술하였다
- 교량받침에 대한 외관조사 결과 강재부식, 도장손상, 받침콘크리트 및 받침몰탈 손상 등이 없는 양호한 상태인 것으로 조사되었다.

- 교량받침의 경우 현재 손상이 없는 양호한 상태로 확인되었으며, 주기적인 점검을 통한 손상의 발생여부 확인 등의 유지관리가 요구된다.

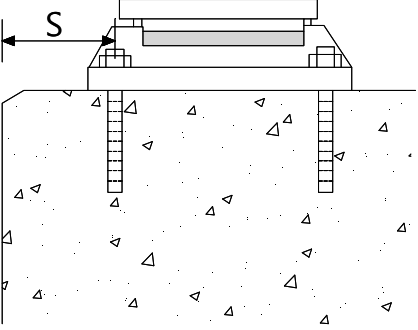
- 금회 실측 연단거리를 도로교 표준시방서의 기준치를 비교하여 검토하였다.
- 연단거리 검토 결과, 받침의 전 개소에서 설계기준 이상의 연단거리를 만족하는 것으로 분석되어 연단거리 부족으로 인한 낙교의 위험성은 없는 것으로 판단된다.

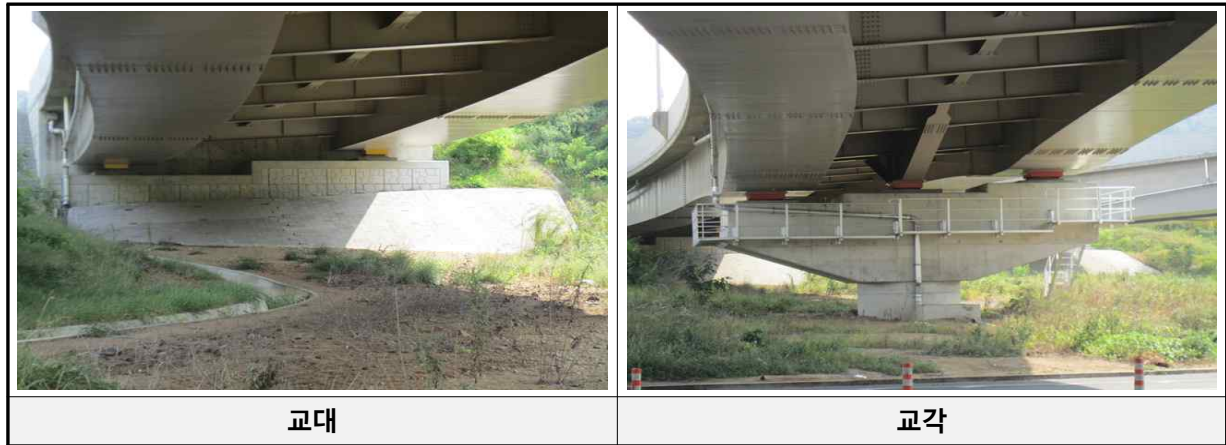
[교대 및 교각 전경]

- 조사결과 교대는 양호한 상태이다. 반면 교각은 폭0.3mm미만 균열이 일부 조사되었다.

- 조사된 균열은 건조수축에 의한 비구조적인 균열로서 현재 경미한 상태이나, 내구성 확보를 위한 보수가 필요하다.

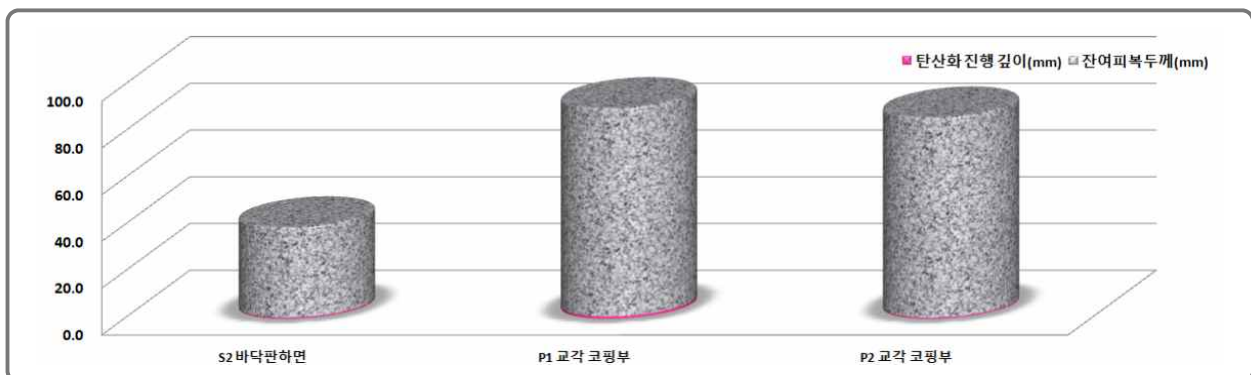
[그림 3.3.5] 탄산화깊이 및 잔여피복두께 측정결과

- 옥산JCT R-D교의 상부구조 1개소, 하부구조 2개소에서 탄산화시험을 실시한 결과 탄산화 진전 깊이는 실측 피복두께와 비교한 평가에서 전체 'a급'으로 분석되었다.
- 또한, 속도계수를 통한 잔존수명 예측 결과 현 상태의 환경과 속도로 탄산화가 진행된다면 철근 깊이까지 모든 구간에서 100년 이상의 여유가 있는 것으로 분석됨에 따라 탄산화 진전으로 인한 문제는 없는 것으로 분석된다.

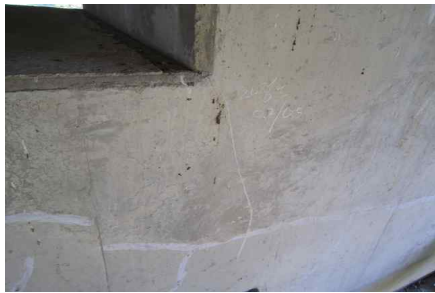
| 관리부재 | 금회조사결과 | 중점유지관리사항 |
|---|---|---|
| 교대 및 교각 | <br><교각 P1> | |
